INSTITUTO NACIONAL PENITENCIARIO Y CARCELARIO - INPEC
Ministerio de Justicia y del Derecho
República de Colombia

Memorando N° DINPE-2011-3894

Siguiendo Instrucciones del Señor Brigadier General GUSTAVO ADOLFO RICAURTE TAPIA, Director General del INPEC, me permito enviar a su despacho, el documento oficial, suscrito por los señores Contralores Delegados JAVIER ALONSO LASTRA FUSCALDO Y LIGIA HELENA BORRERO RESTREPO, donde remiten informe final de la auditoría realizada al proyecto de construcción y dotación de infraestructura penitenciaria y carcelaria, ministerio del Interior y de Justicia, Fonade e Inpec; lo anterior en atenta solicitud, para que se sirva coordinar a fin de consolidar y presentar el plan de mejoramiento dentro del término legal de quince días hábiles.

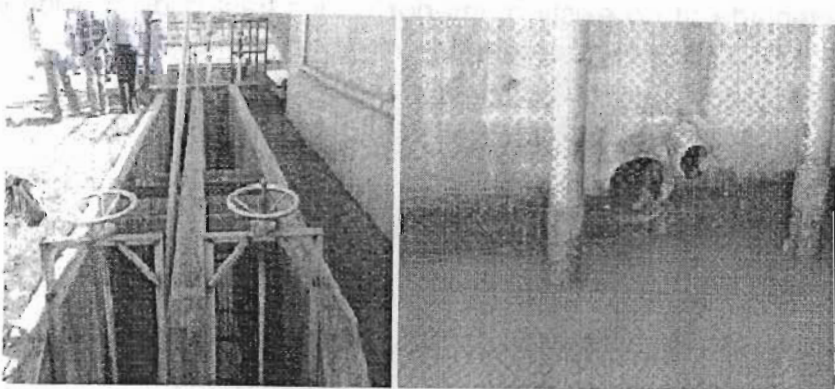
hacia el emisor que corresponde a la quebrada "Colepato", Situación presentada por falta de previsión del INPEC para el manejo de la PTAR.

A continuación se presenta el registro fotográfico del sistema de tratamiento primario de la planta de tratamiento y del rebose que genera contaminación hacia la quebrada "Colepato" al no existir fluido eléctrico municipal, contaminación que puede llegar a un caudal de 7 litros por segundo y adicionalmente puede generar sanciones para la entidad por parte de la corporación ambiental.

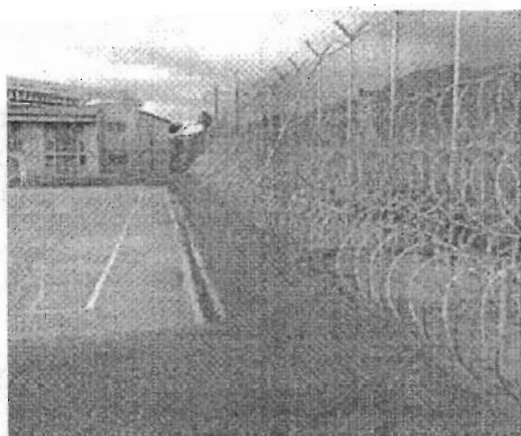
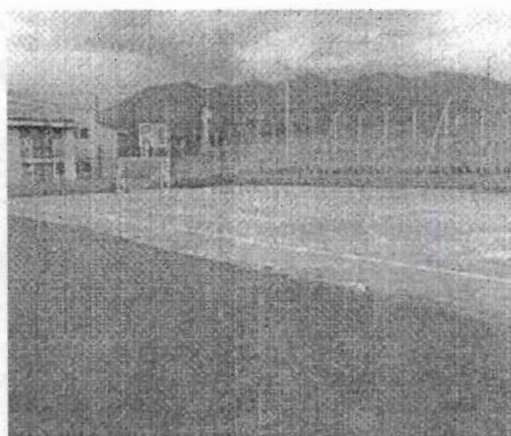
Hallazgo No. 79 Canchas múltiples ERON Acacias (F)

Existe dos canchas tipo polideportivo, construidas una en la zona de mediana seguridad y la otra en la zona de mínima seguridad, las cuales poseen proximidad al cerramiento perimetral que conforme a los diseños de los planos record, está integrado por Concertinas a nivel del piso, las cuales imposibilitan el uso de esta infraestructura. El valor invertido en estos polideportivos se describe a continuación y alcanzó los \$85'462.068:

Como se aprecia en estas fotografías la proximidad de las concertinas a los polideportivos, imposibilitan la práctica deportiva en esta infraestructura, ante el riesgo inminente de accidentes entre los deportistas o la avería de los implementos deportivos empleados.

Al comparar los diseños iniciales con los planos record finales, se encuentra que esta situación es resultado de variación en los diseños inicialmente establecidos y que debía haberse analizado esta situación mitigando el riesgo, situación que genera un detrimento patrimonial por la no utilización del escenario deportivo para los fines que fue construido por \$85,4 millones.

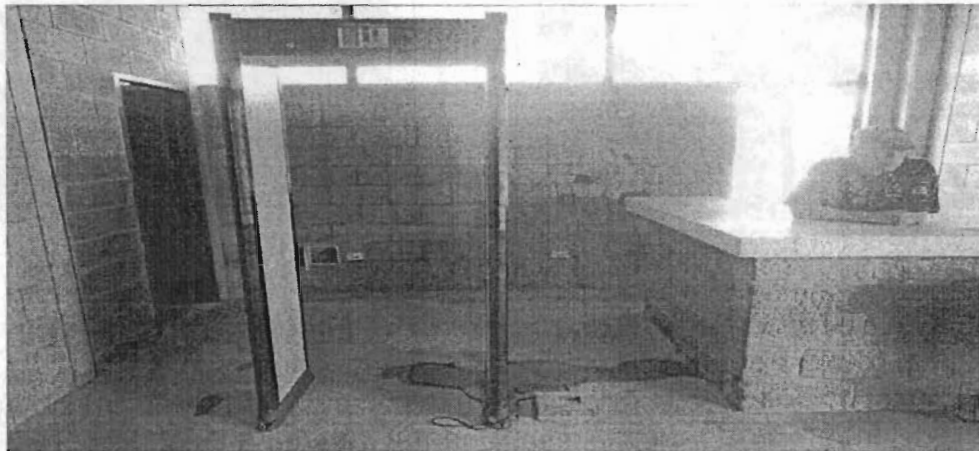
Foto No. 1

eslabón y/o electro soldada, ocasionado el deteriorando e inhabilitando los equipos especialmente los que están ubicados en el ingreso de los pabellones.

Situación que afecta los procedimientos de seguridad del establecimiento penitenciario y carcelario de Jamundí. (Ver foto No. 1).

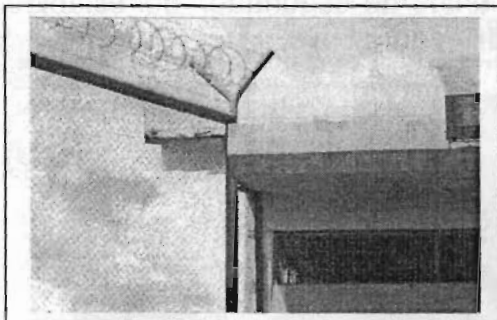
Foto No. 2

La situación obedece a errores de diseño de la obra y a la suspensión del contrato No. 076, de dispositivos de seguridad, lo que se traduce en ausencia

de medidas de seguridad, función que debe ser asumida en su totalidad y bajo la responsabilidad del cuerpo de custodia y vigilancia de forma visual.

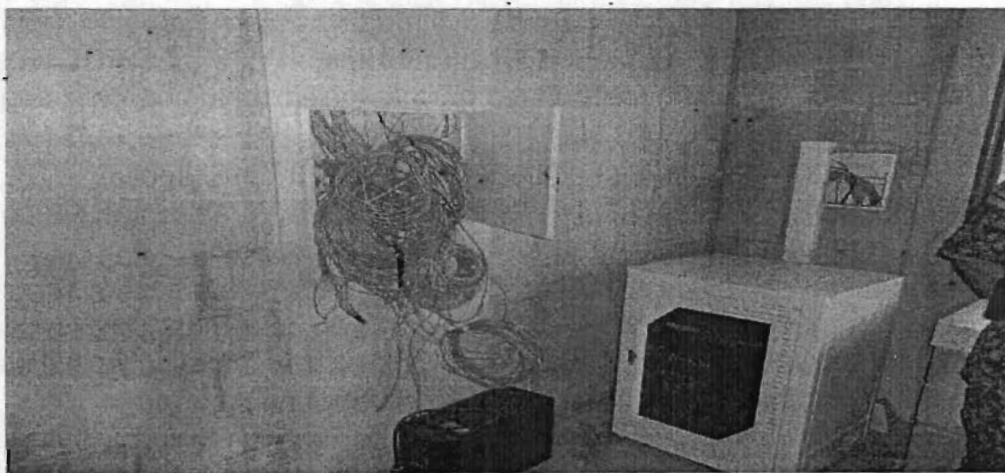
Foto No. 4

El cableado estructurado consiste en el tendido de cables en el interior de un edificio con el propósito de implantar una red de área local. Hay deficiencias en las condiciones de protección y conservación de cableado UPT instalado a lo largo de la infraestructura y no se encuentra en funcionamiento (ver foto No. 4). Similar situación se aprecia en el cuarto de control del área de visitas en la Reclusión de Mujeres, lo que obedece a debilidades de Planeación, Dirección y control por parte de la Dirección Nacional del Establecimiento, en lo concerniente a la dotación y habilitación de equipos y sistemas de seguridad para las ERON, lo que ocasiona la contravención de las políticas sectoriales para el mejoramiento de la infraestructura carcelaria y penitenciaria planteada con la construcción y dotación de los nuevos ERON.

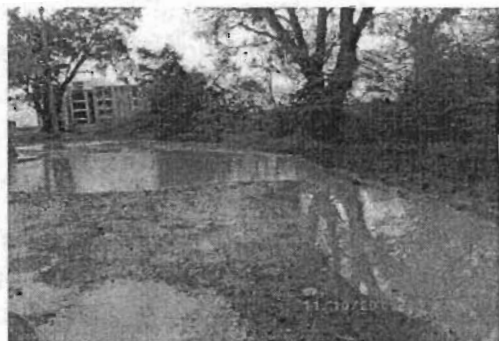
- Circuitos cerrados de cámaras de Seguridad, sensores de movimiento.
- En el anillo No. 1 se observó cuatro trincheras artesanales que no ofrecen garantías de seguridad ni de salubridad a los funcionarios que prestan servicio.
- No se cuenta con un sistema de Alarma.
- A lo largo de los 2.7 kilómetros de vía de acceso al EPC Jamundi, se observa que no existe servicio de patrullaje y/o vigilancia por parte de la policía y Fuerzas Armadas.
- En las fotos No 5 y No 6 se observa el deterioro en que se encuentra la única vía de acceso al EPC Jamundi a lo largo de los 2.7 kilómetros existentes desde la entrada por la carretera Panamericana que conduce al Departamento del Cauca hasta la portería de acceso al EPC, dado que no presenta obras de arte.

Foto No. 5 Estado de la vía de acceso.

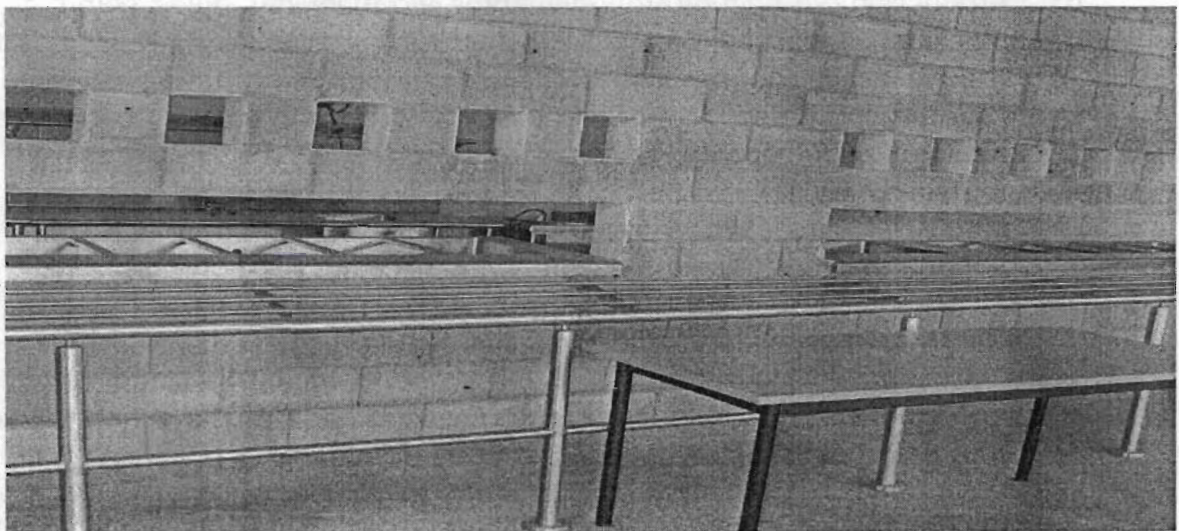
En el complejo penitenciario EPC – Jamundí, según diseño de construcción se destinó en los Sectores 3, 4, 5 y 7 un área para comedor donde se instalaron mesas de 8 puestos, que debieron ser retiradas y ubicadas en cada patio para el suministro de los alimentos a los internos; dejando evidente la subutilización de zonas de gran extensión y dotadas con baños maría con calefacción por vapor, mesas de trabajo, estufas a gas, zonas de cocina y lavado entre otros (ver foto No.1), que finalmente se encuentran dispuestas como auditorios y/o salones para actividades; el área subutilizada corresponde a 2.480 m² aproximadamente.

Las mesas de comedor empotradas en estos lugares fueron trasladadas al interior de cada patio para de esta forma crear el área de comedor, situación que evidencia que los diseños no se adaptaron a las necesidades y funcionalidad de los procesos establecidos para el funcionamiento del EPC-Jamundí. Adicional falta documentar el procedimiento aplicado o la autorización para el traslado de las mesas de comedor.

Foto No.7- Área de comedor de alta seguridad.

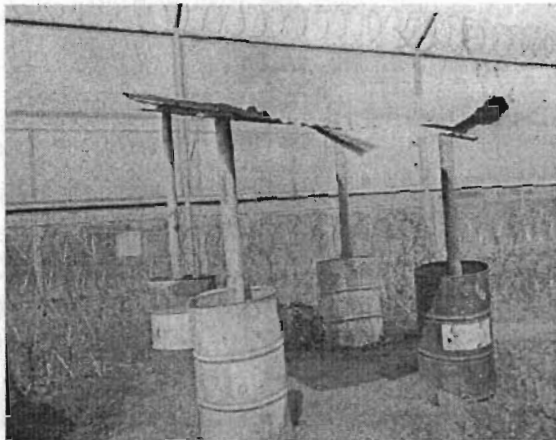
construyó improvisadamente unos puestos de apoyo para fortalecer el sistema de custodia y vigilancia de estas zonas, que presentan características no aptas para garantizar dicha función. (Fotos No. 8 y 9)

Situaciones que evidencian las deficiencias de planificación en el diseño de la construcción, que no garantizan la seguridad del cuerpo de custodia y vigilancia.

Foto No.8 Garita Improvisada

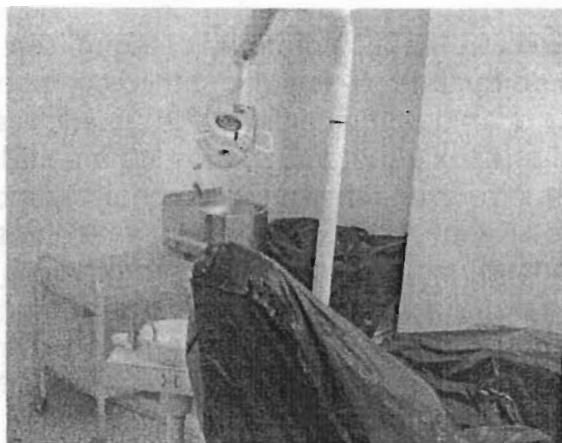
Foto No. 10

En el 9° piso del edificio se encuentra ubicada el área de sanidad, cuenta con tres ascensores no aptos para el transporte de camillas, 2 depósitos, curaciones, 4 consultorios (Psicología, odontología y médicos), 2 baños (hombres – mujeres), zona de basuras; sin embargo, no se encuentra habilitado, presenta humedades en las paredes. Los equipos aunque instalados no se usan; (Foto No.10 y 11) el consultorio odontológico presenta igualmente una improvisada conexión al compresor, inhabilitándose uno de los baños construidos. (Foto No.12)

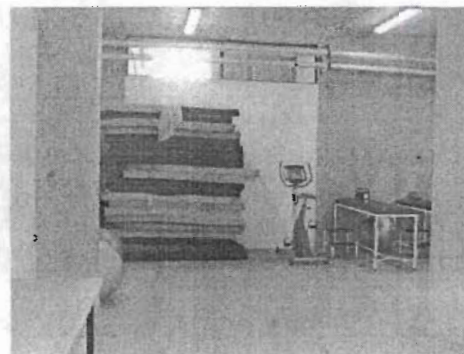
Foto No. 13

En el primer piso de este sector, funciona la sala de fisioterapia, dispuesto así, por no existir un lugar para tal fin (Ver foto No.13 y 14), en el área se localiza un depósito para guardar sin ninguna técnica de almacenamiento, algunos equipos y/o los elementos entregados a CAPRECOM EPS S por el EPC Jamundí con acta de entrega contrato 316 de fecha 8 de agosto 2011. (Foto No. 15).

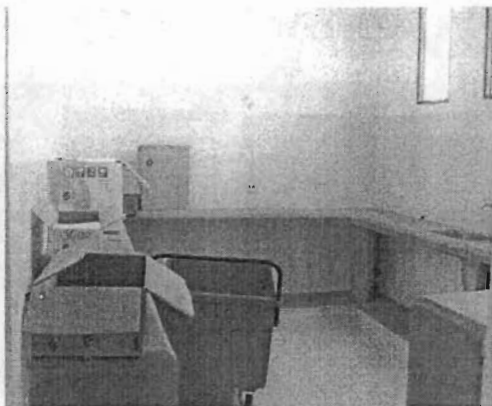
Foto No. 16

El área de Sanidad en este sector, está conformada según diseño de construcción por farmacia, toma de muestras, consultorio médico, laboratorio clínico (Foto No.16), archivo clínico, sala de procedimientos mínimos, sala de rayos x-odontología, esterilización, rayos x general, depósito para cadáveres y zona de baños. Actualmente solo funciona la farmacia, con deficiencias en la existencia de medicamentos, en muy pocas ocasiones el consultorio odontológico y en eventos como brigadas médicas la sala de procedimientos mínimos; tiene instalado el equipo de rayos x sin el motor de arranque para ser utilizado (Foto No.17), posee la única sala de rayos x para odontología aplomada con equipos conservados en su empaques originales (Foto No. 18) y el equipo para revelado no se ha usado. (Foto No. 19).

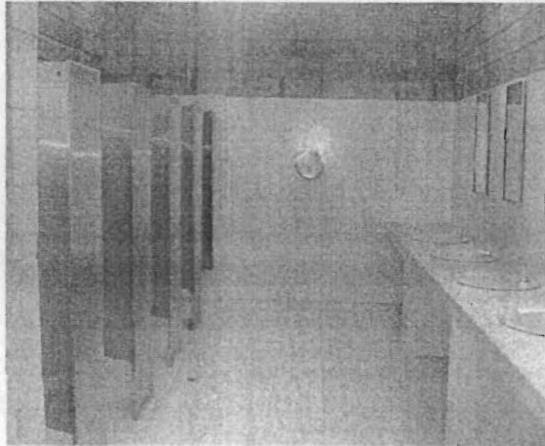
Foto No. 20

elementos contratados como menaje para producción e instalaciones eléctricas. (Foto No. 20 y 21 pertenecen a alta seguridad, igual sucede en mediana). Situación que puede dejar en riesgo la custodia y seguridad del interno y del cuerpo de vigilancia.

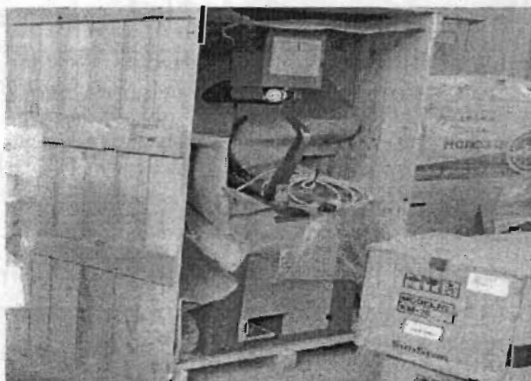
Foto No. 22

Ninguna de las áreas de producción del EPC Jamundí, cuenta con red eléctrica para la instalación de equipos y máquinas, convirtiéndose en bodegas mientras se procede a su instalación o traslado como ejemplo de ello tenemos: 20 máquinas de la Reclusión de mujeres; igualmente, se evidencian otras máquinas, equipos y suministros que se conservan en las cajas originales debidamente selladas, dejando incertidumbre sobre su funcionamiento y real necesidad; (Fotos No. 22 y 23).

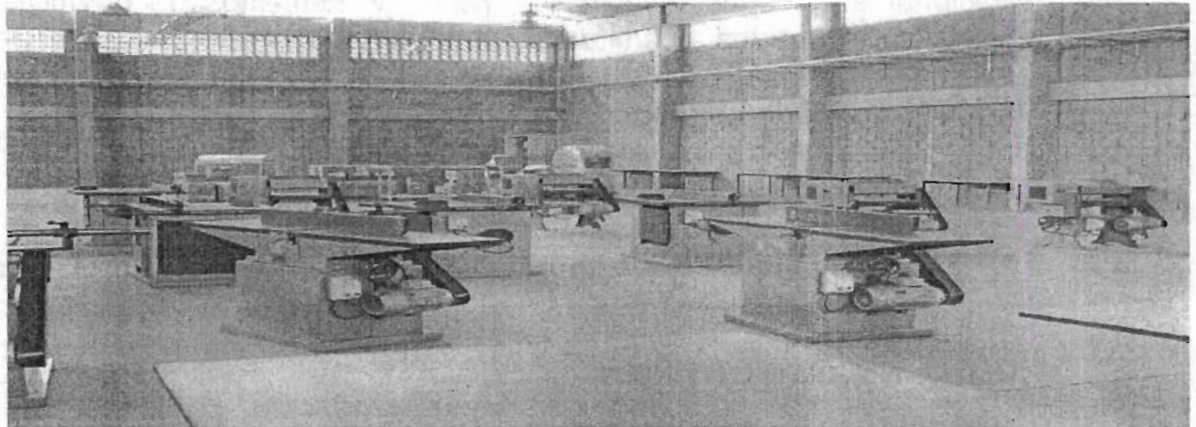
Foto No.24- Área de producción mediana seguridad- EPC- Jamundi.

Las 6 sierras empotradas en mesas que se encuentran en esta zona, carecen de disco para corte de madera, las sierras grandes y pequeñas presentan óxido en algunas partes, ocasionado por la falta de uso y la humedad del área. (Foto No.24).

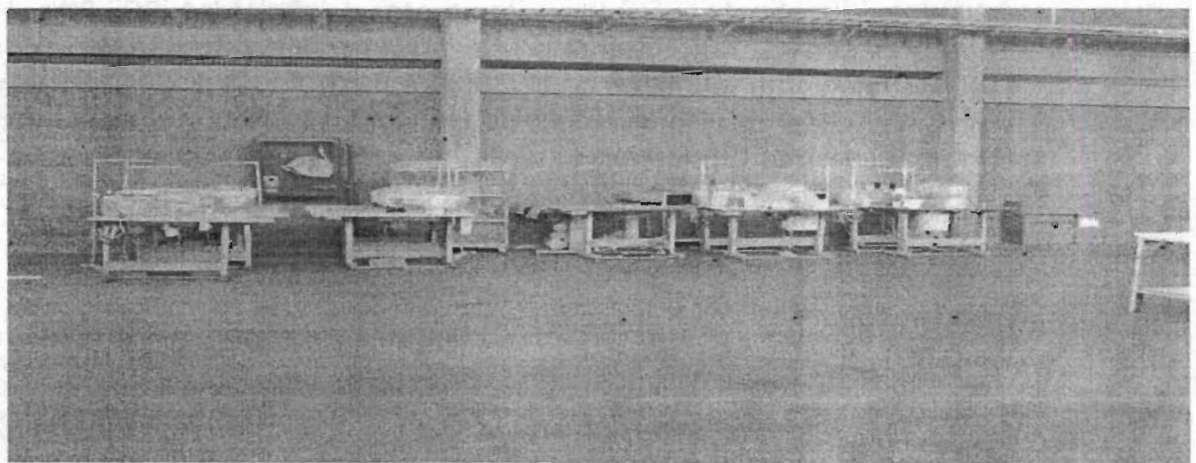
Foto No. 25- Área de producción alta seguridad-EPC - Jamundi

En el Sector 5 de alta seguridad, en la zona de producción se evidenció la existencia de 4 mesas para máquinas de 4 hilos y dos cabezotes de máquinas planas (modelo B-2000 de seriales 1003447 y 0810454), recibidas con caja de repuestos adjunta, las cuales no están incluidas en el acta de recibo, dejada por el contratista, según versión del cuerpo de custodia; de igual forma ésta área no cuenta con red eléctrica. (Foto No. 25).

Las situaciones anteriores, generan para el EPC – Jamundí, gastos adicionales en la instalación de redes eléctricas, pérdida de las garantías por demoras en la utilización de las máquinas; un proceso de redención de la pena por trabajo sin oportunidad para aproximadamente 1.019 condenados, adicional a esto, las máquinas, equipos y elementos de producción solo fueron suministrados a partir de septiembre de 2011.

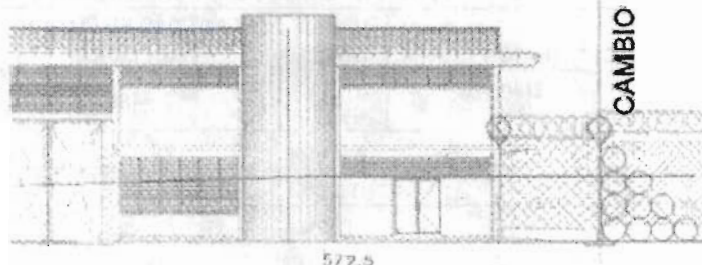
PORTAL 2 MEDIANA

Esta situación anula para el cerramiento construido la condición de seguridad pretendida, al establecer puntos donde las condiciones de accesibilidad son diferentes. La obra ejecutada que no cumple las condiciones técnicas exigidas se cuantifica en \$54'078.375 así:

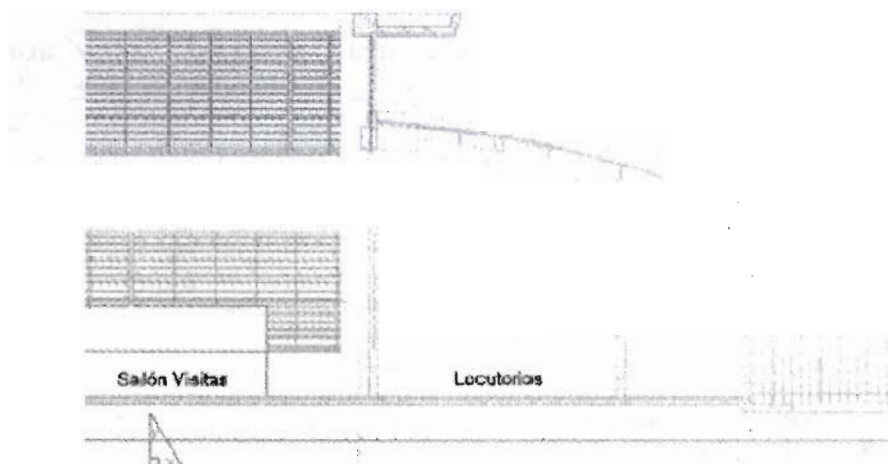
Dentro de lo inicialmente establecido en los diseños, existía restricción de áreas libres entre la cubierta y el panel de comunicación para este lugar, sin embargo, al construirse el muro divisorio, se dejó una luz que alcanza los 1,10 metros entre el nivel inferior de la viga de cubierta y el muro que termina en un módulo de malla eslabonada, no obteniendo las características de seguridad inicialmente pretendidas. Lo anterior motivado en variaciones de los diseños inicialmente establecidos.

La obra que no cumple con las condiciones técnicas inicialmente diseñadas se cuantifica en \$2'649.833, generando un detrimento patrimonial por la misma suma así:
