## **ACTUACIÓN ESPECIAL A LA EXPLOTACIÓN MINERA DE CARBÓN EN EL DEPARTAMENTO DEL CESAR**

**CGR- CDMA  
No-004 ABRIL  
DE 2014**

**Coordinación General:** Bibiana Guevara Aldana  
Contralora Delegada para el Medio Ambiente

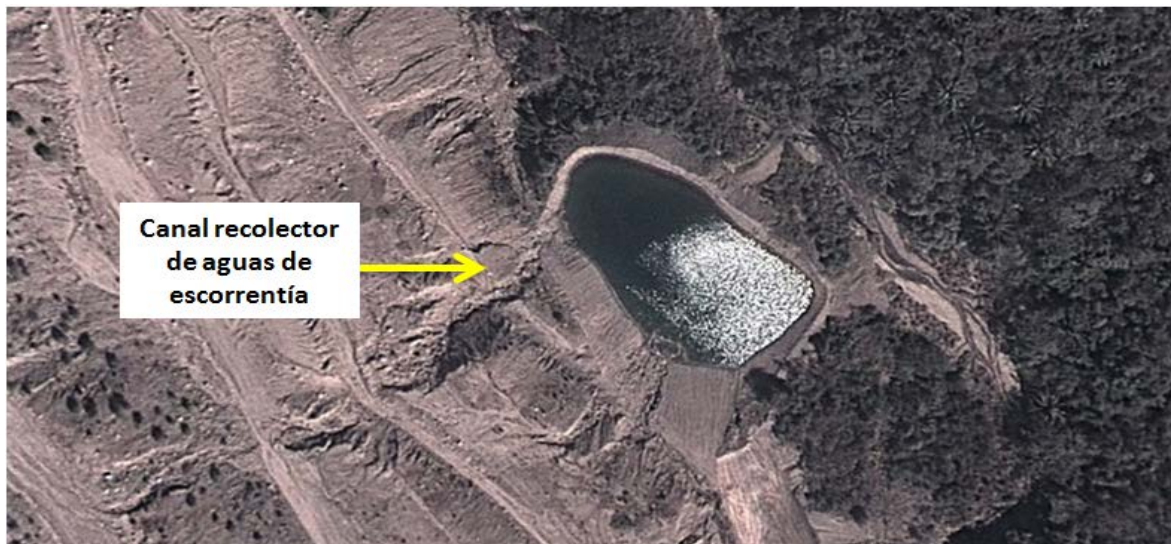
**Imagen satelital área laguna de sedimentación Norcarbón  
(26 de Enero de 2013)**

Este carcavamiento genera una erosión superficial concentrada, la inestabilidad del talud del botadero y la contaminación, obstrucción y colmatación del cauce del caño Canime.

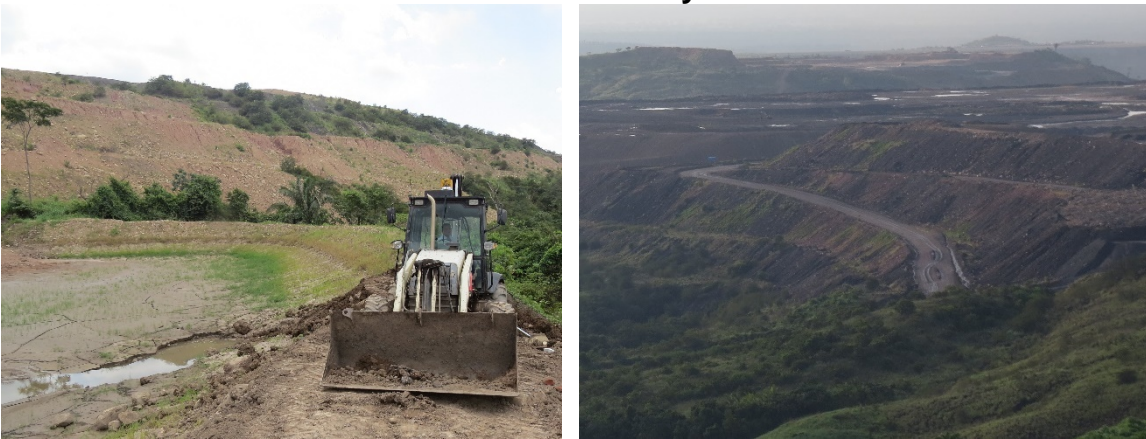
**Botaderos Norte y Sur**

El no almacenamiento de suelo orgánico removido, no permite a la empresa ejecutar una adecuada restitución de las áreas degradadas por el proyecto minero,

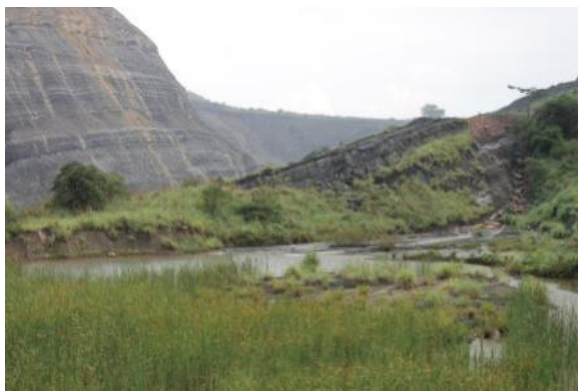
**Foto 19**

**Laguna alimentada de agua de escorrentía en el antiguo área del tajo**

Como se evidenció por la CGR en la visita de campo, ninguna de las alternativas enunciadas en la ficha de manejo CL-F-2, fue ejecutada por la operadora minera, generando un transporte no controlado de las aguas que escurren de los botaderos con material de desecho de mina (activos e inactivos) que al no estar canalizada generan infiltración en el suelo por donde transcurre, afectando, sin ninguna medida de monitoreo y control, las aguas subterráneas y acuíferos con los que se encuentran interconectados, como también las aguas superficiales que van a ser el destino final de la escorrentía descontrolada, incumpliendo el programa establecido.

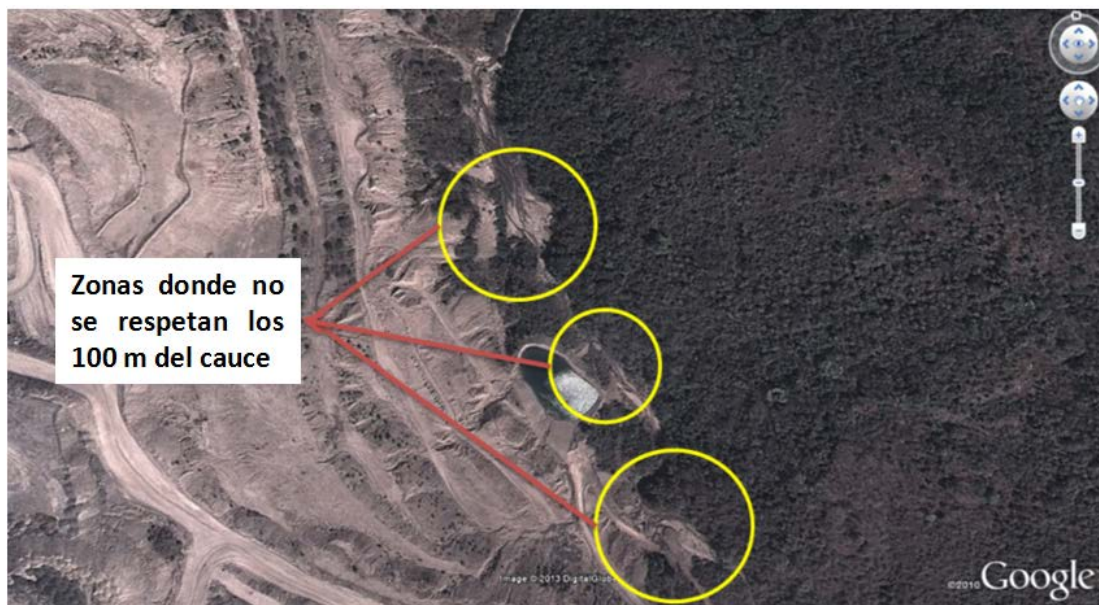
**Deslizamientos desde el Botadero Norte hacia el cauce del caño Canime  
(26 de enero de 2013)**

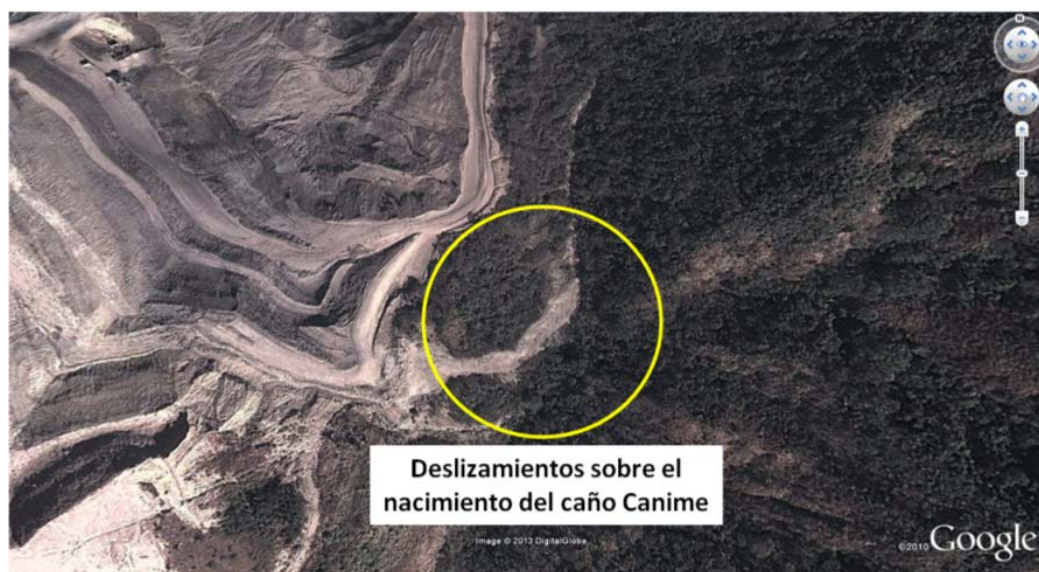
**Figura 4**

**Deslizamiento desde la vía del coluvión hacia el nacimiento del caño Canime  
(26 de Enero de 2013)**

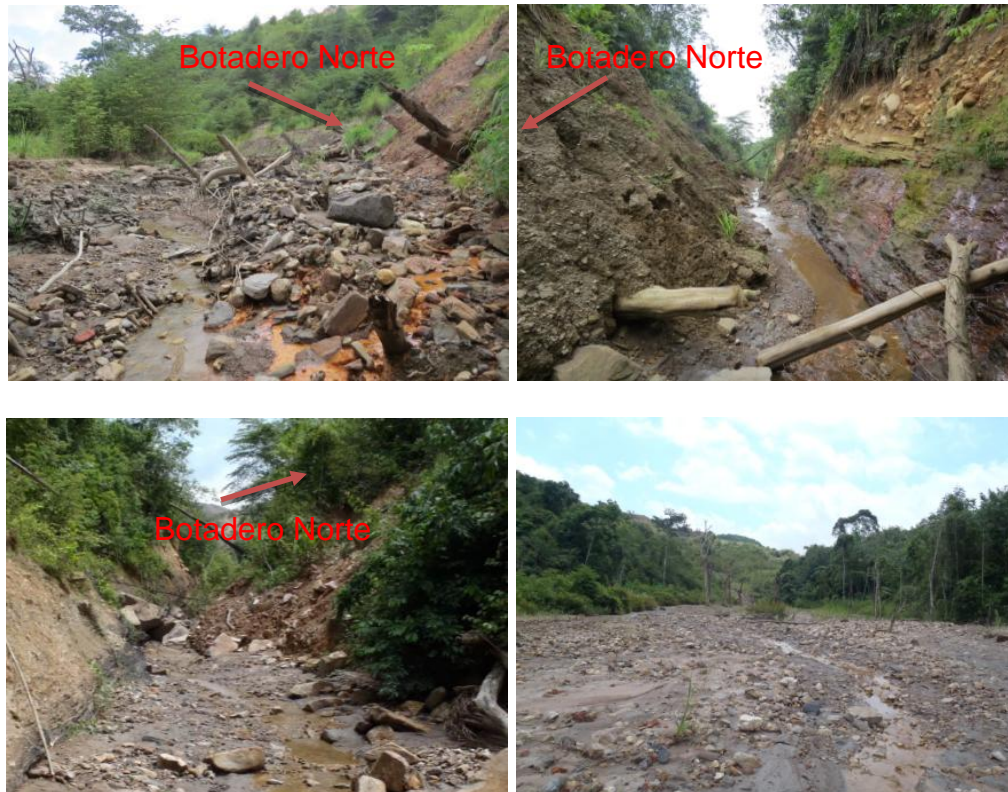
**Foto 20, 21, 22 y 23**

**Fotos 20 y 21: constreñimiento del cauce;**  
**Foto 22: obstrucción del cauce por derrumbes del botadero;**  
**foto 23: sedimentación del cauce)**

Como se pudo observar en la visita de campo, en la margen izquierda del caño Canime, toda la ronda hídrica ha sido intervenida por el botadero de la mina, llegando al punto de tener deslizamientos sobre el cauce mismo del caño, como se muestra en la figura 5 y las fotos 22, 24 y 25, incumpliendo lo establecido en la Resolución 2611 del 28 de Diciembre de 2009, por medio de la cual se modificó el artículo tercero de la Resolución No. 1870 de 29 de octubre de 2008 con el fin de establecer como zona de exclusión una franja de 100 m a lado y lado de los cauces del caño Canime y del río Sororia y un área de 100 m a la redonda en sus zonas de nacimiento.

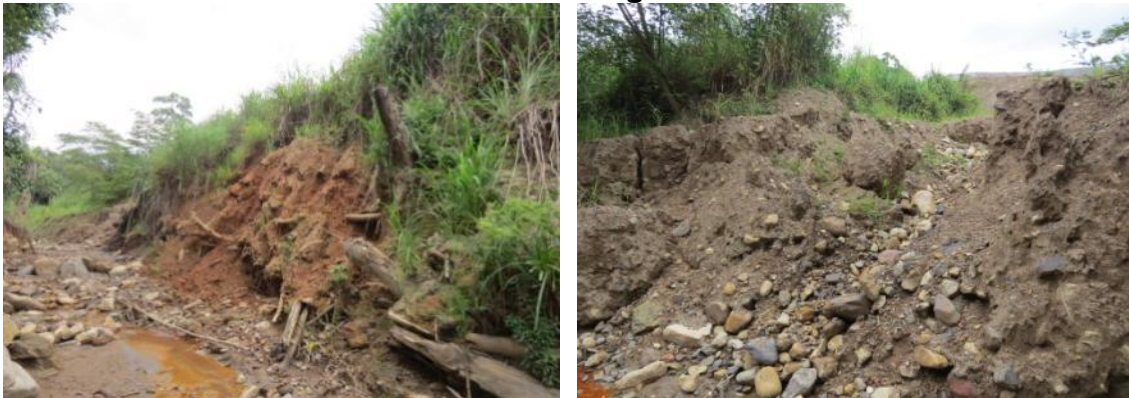
##### **Punto de falla del talud de la laguna de sedimentación**

Así mismo, se observó que en este punto también existe un constreñimiento del cauce, debido al avance minero. En el caso de la ubicación de la laguna de sedimentación, no se tiene en cuenta el requerimiento de los 100 m a lado y lado de los cauces de cuerpos de agua (foto 28).

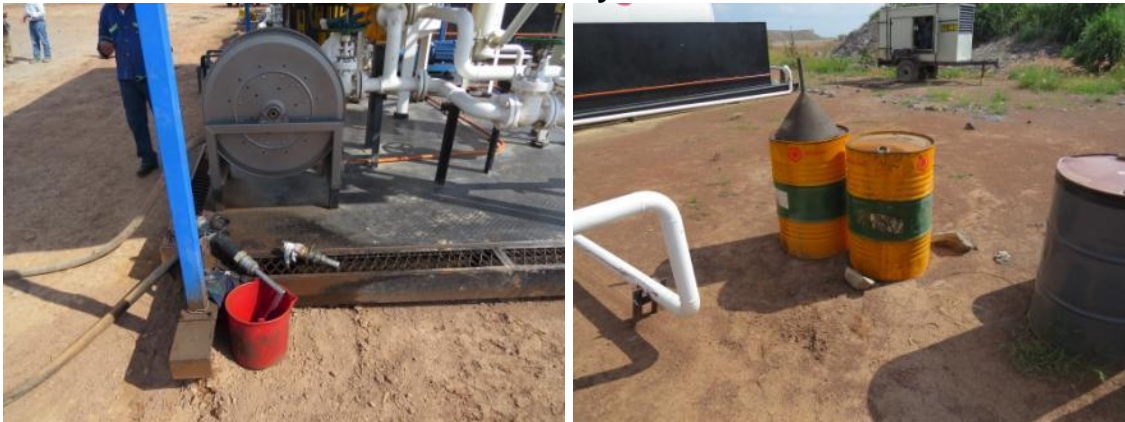
**Área de almacenamiento y surtido de combustible**

Se observó que la operación del trasvase del combustible al vehículo, se hace por fuera de esta área, sobre suelo, sin medida de control alguna (foto 35). No existe la presencia de un kit ambiental: tela oleofílica, aserrín absorbente (geocat), pala. Las mangueras dispensadoras de combustibles se encontraban por fuera de las estructuras metálicas de control, goteando en las inmediaciones.

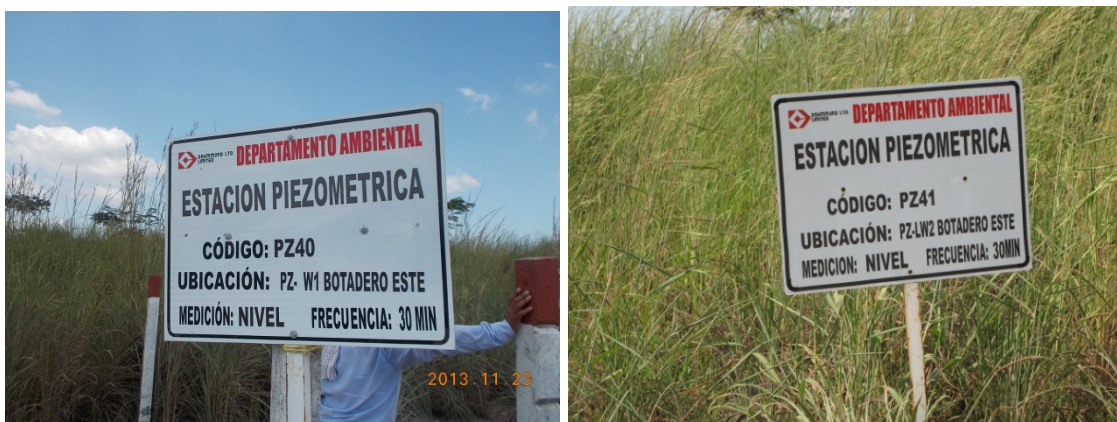
**Señales que identifican a los piezómetros que integran la red piezométrica, en ellas se observa que el objetivo de los mismos es la medición de nivel exclusivamente**

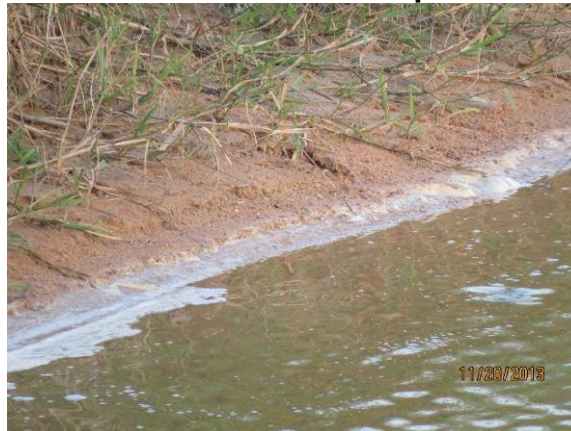
**Falta de recubrimiento de la piscina No. 4**

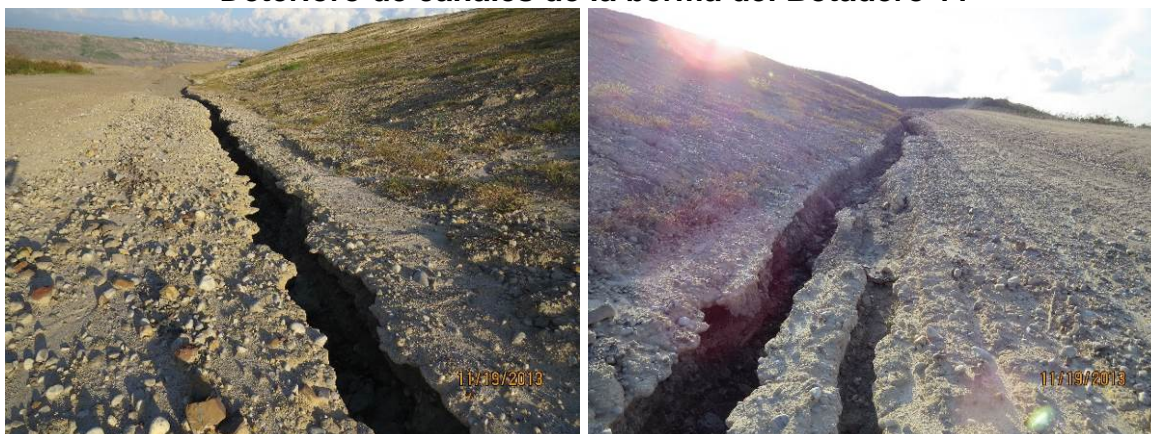
##### **Deterioro de canales de la berma del Botadero 11**

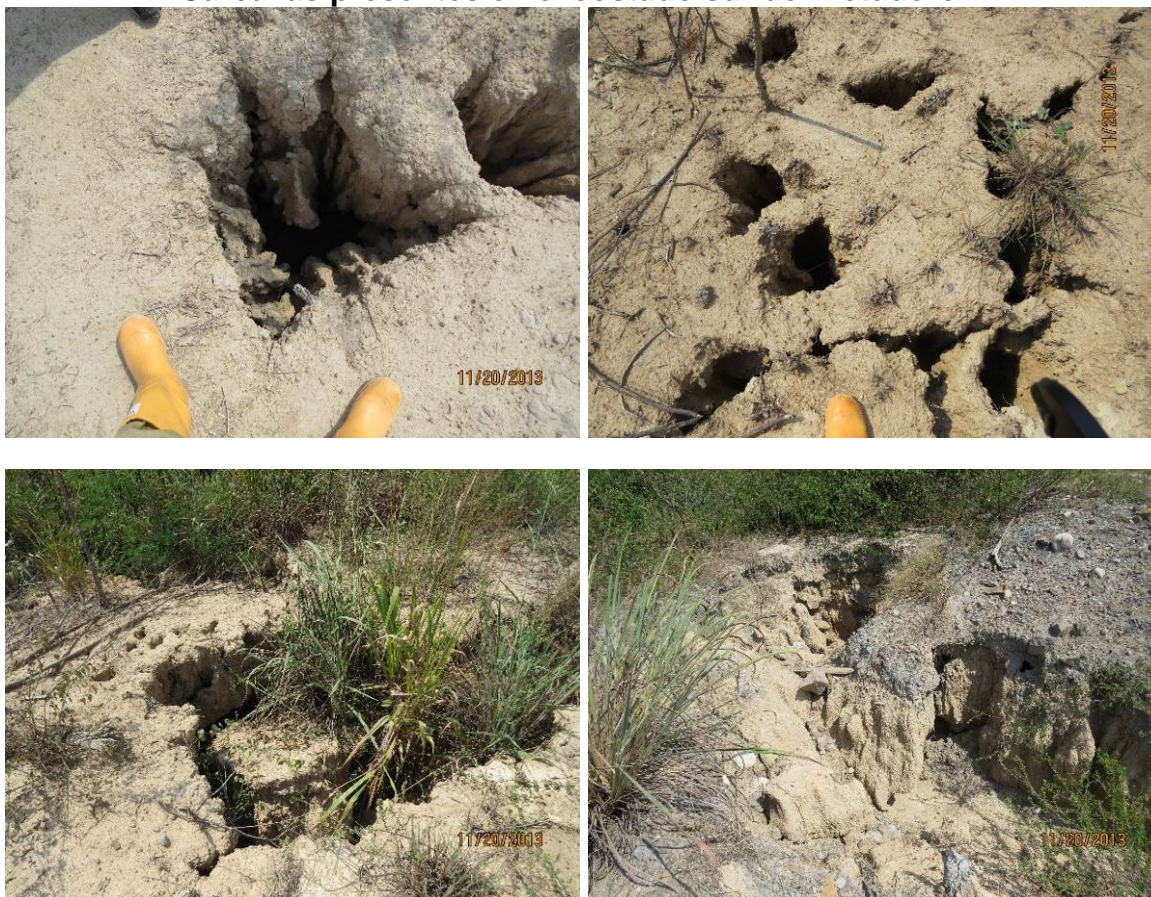
**Cárcavas presentes en el costado sur del Botadero 11.**

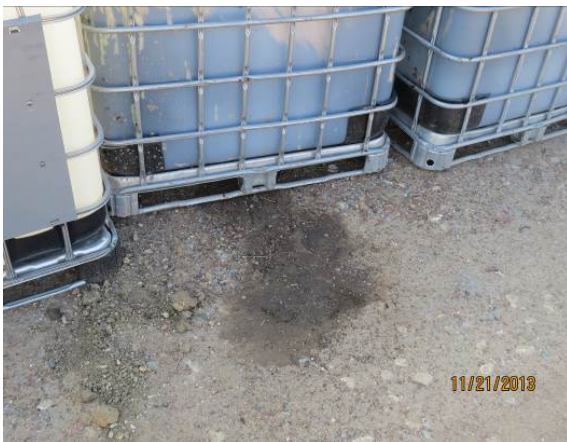
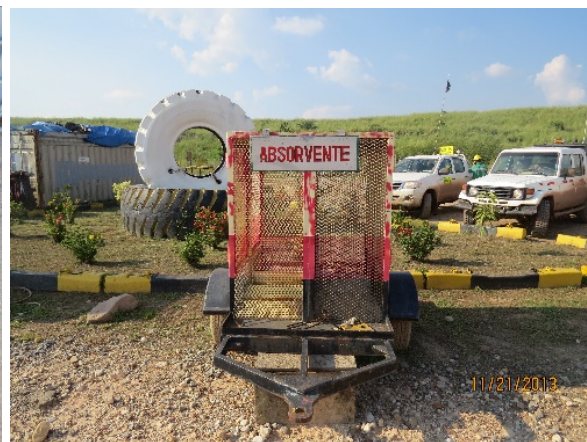
**Evidencia de fugas y contacto con el suelo de aceites usados y ausencia de material absorbente. Zona de clasificación de residuos industriales**

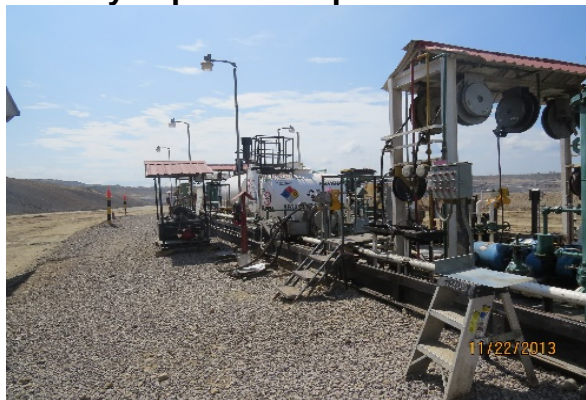
**Foto 58****Isla de Combustible con ausencia de bermas de contención  
y superficie impermeable**

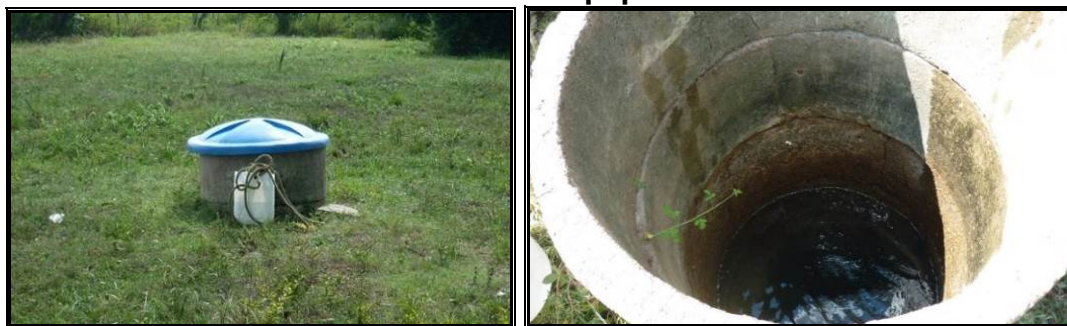
**Cabeza y aspecto de pozo 16 en la Finca Pachito. Fuente. Actuación Especial No. 10 equipo CGR**
