FORMATO INFORME PARCIAL/FINAL CONTINGENCIA

<p align="center">RESUMEN DE LA CONTINGENCIA</p>	<p>1. TIPO DE CONTINGENCIA:</p>	<p>2. FECHA DE OCURRENCIA</p>	<p>3. HORA DE OCURRENCIA</p>
	<p>4. EVALUACIÓN INICIAL: (NATURALEZA, AMENAZA, RIESGOS, ÁREA AFECTADA)</p> <p>Origen:</p> <p>En noviembre de 2017 se realizó la intervención en el pozo Lisama 158, para definir su reactivación o su abandono. Durante esta intervención se presentó un incidente operativo (el cual se encuentra en investigación), que terminó en la caída de una sección de tubería de trabajo (varillas huecas) al fondo del pozo, situación que originó la falla del blanking plug, que era la barrera interna que aislaba los fluidos del yacimiento de la cabeza del pozo.</p> <p>La falla del blanking plug ocasionó un influjo imprevisto. Para controlar dicho influjo se inyectaron fluidos con una presión de 1.250 PSI desde la superficie y así recuperar el control del pozo. Se pudo notar que la presión de bombeo de 1250 psi pudo ser suficiente para generar la pérdida de integridad mecánica en el revestimiento de producción de 9-5/8" (afectado por corrosión en el intervalo 872 -2.613 pies según registros tomados con posterioridad a la

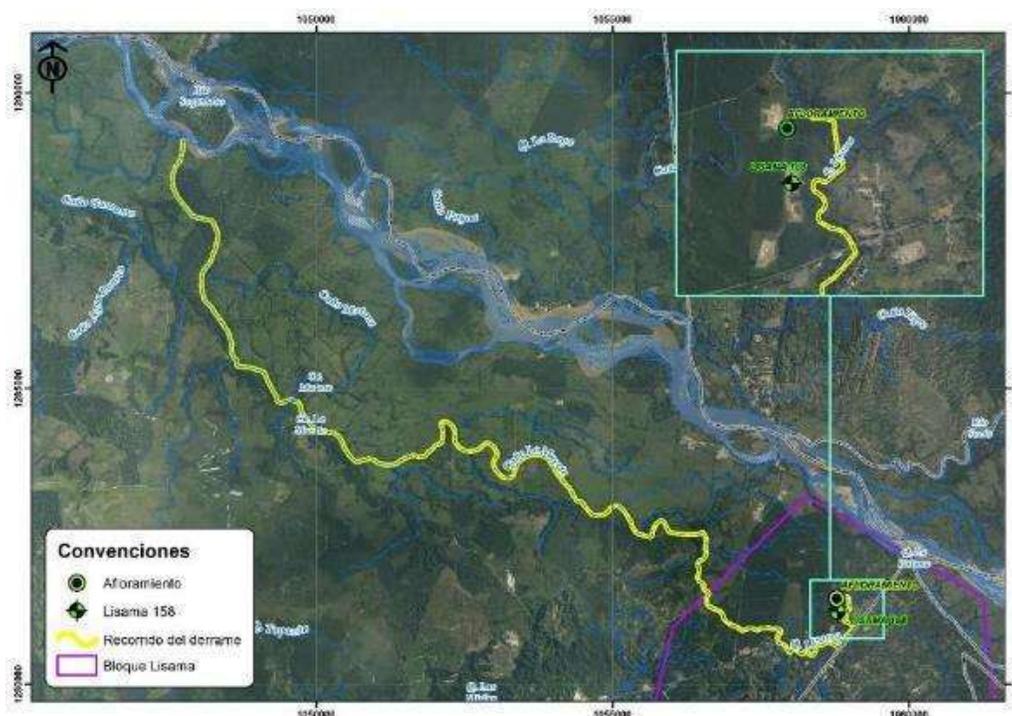
Figura 1. Distancia del recorrido del Derrame (Quebrada Lisama y Caño La Muerte)

La medición de la longitud real de la afectación (21.73 Km) se hace a partir de una Imagen LIDAR del 20 de marzo del 2018 (ver figura 1), la cual fue presentada a esta autoridad ambiental en la respuesta al Auto 1391 bajo radicado ANLA 2018048732-1-000, del 23 de abril de 2018. En el río Sogamoso se detectó un aproximado de 25 km lineales con iridiscencia y leves trazas de hidrocarburo desde la desembocadura del caño La Muerte al punto denominado El Pedral sobre el río Sogamoso.

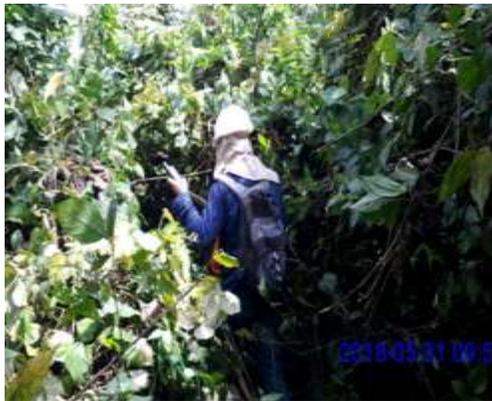
Fotografía No. 1

Delimitación con GPS sobre la margen del área impregnada

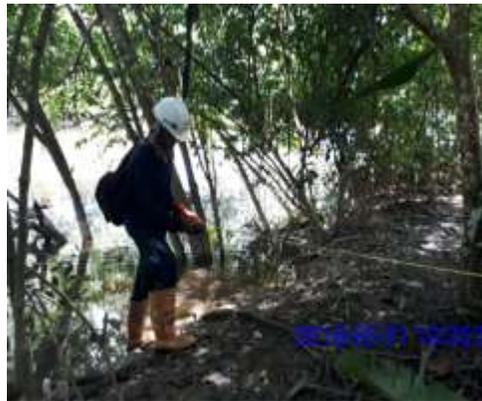
Fotografía No. 2

Medición de distancia entre la margen del área impregnada hasta la margen del caño.

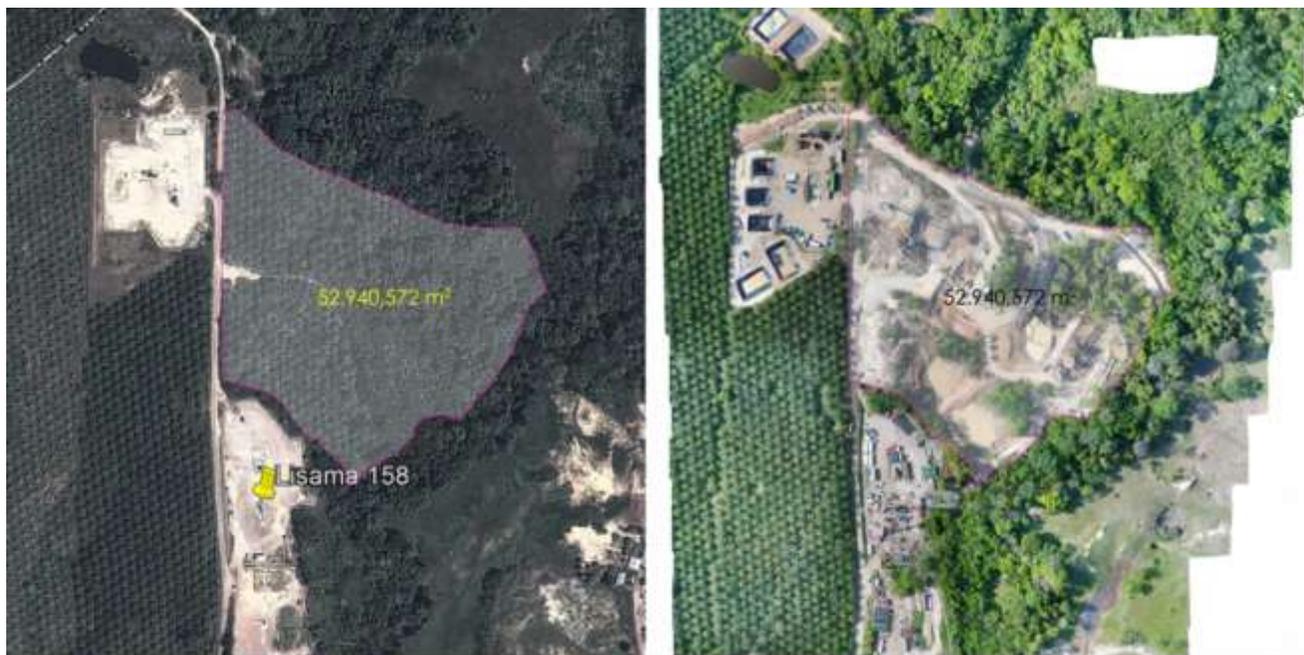
Figura 5. Vista aérea zona afloramiento antes y después de la intervención

Finalmente, a fin de estimar el área intervenida para la atención de la contingencia, en la figura 5 se presenta una imagen del área de la zona del afloramiento antes y después de las medidas tomadas para la atención de la contingencia.

De acuerdo a lo anterior, se estima un área de 52.940, 572 m² (**5.29 ha**), que fue intervenida para la atención de la emergencia, dando claridad que esta área corresponde a zona del afloramiento así como la zona donde se desarrollaron las obras necesarias para la contención y recuperación del fluido producto de la emanación.

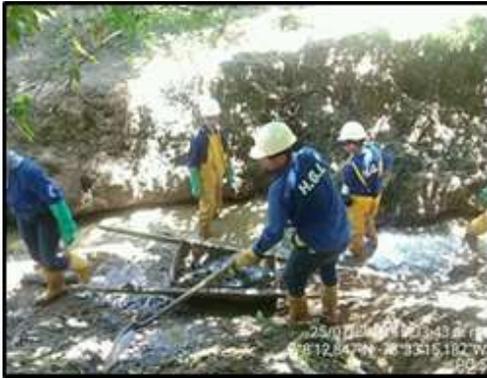
Fotografía No. 3. Limpieza gruesa Q. Lizama PC 5

Durante la atención de la contingencia, se realizó la limpieza gruesa a lo largo de la quebrada Lizama y caño La Muerte entre los puntos de control 1 a 14 y en el tramo del río Sogamoso hasta el punto de protección 15. Esta limpieza consistió en labores de remoción de material impregnado que era identificable a simple vista.

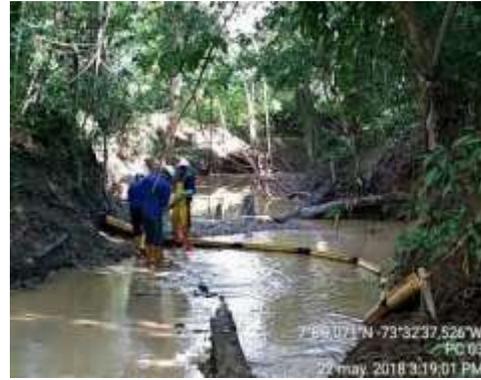
Fotografía No. 4. Limpieza gruesa Q. Lizama PC 3

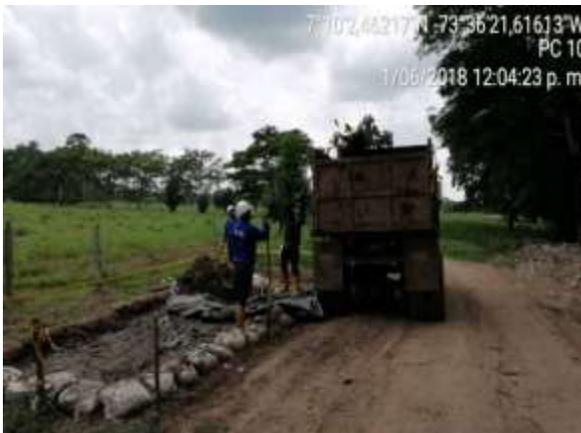
Fotografía No. 5. Recolección de material impregnado

El retiro y evacuación del material vegetal y residuos sólidos impregnados, se ha realizado en el marco del Plan de Contingencias, ejecutando recorridos en el área y tomando las medidas de control necesarias con el fin de evitar el percolado. Los puntos de acopio temporal de material vegetal presentan un recubrimiento con geomembrana y plástico que previene que se genere afectación de este residuo durante las labores de limpieza.

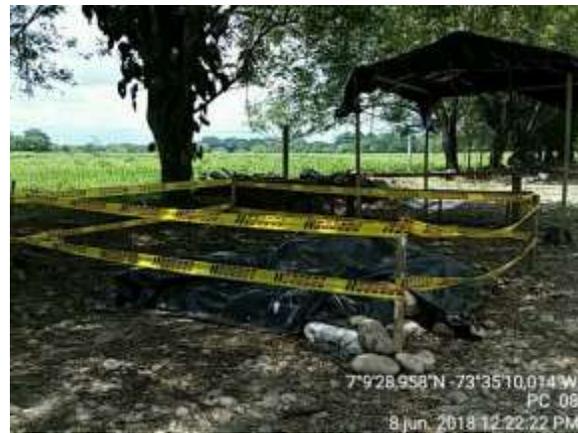
Fotografía No. 6. Acopio temporal de material vegetal

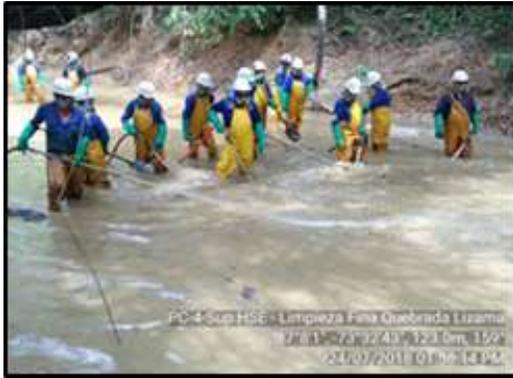
Fotografía No. 7. Limpieza fina Q.
Lizama PC 4

La limpieza fina, hace parte de las actividades de recuperación en el cuerpo de agua y consiste en las labores de retiro de partículas aceitosas u oleosas que no son identificables a simple vista, retiradas mediante inyección de aire y agua en el lecho quebrada.

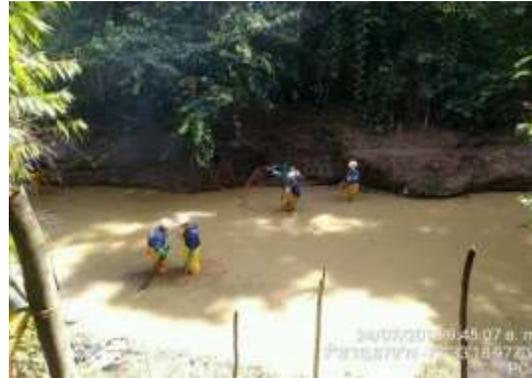
Fotografía No.8. Limpieza Fina Q.
Lizama PC5

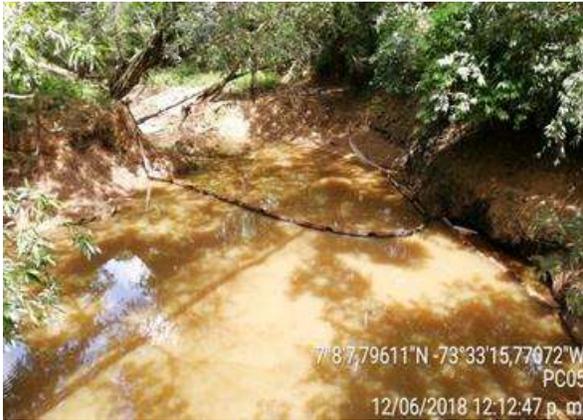
Fotografía 9. Barreras mecánicas PC5

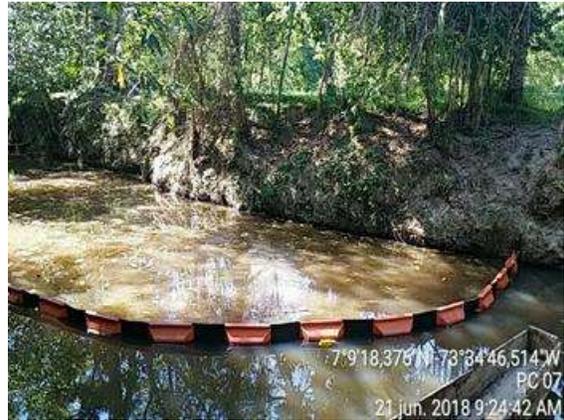
Fotografía 10. Barreras mecánicas PC7

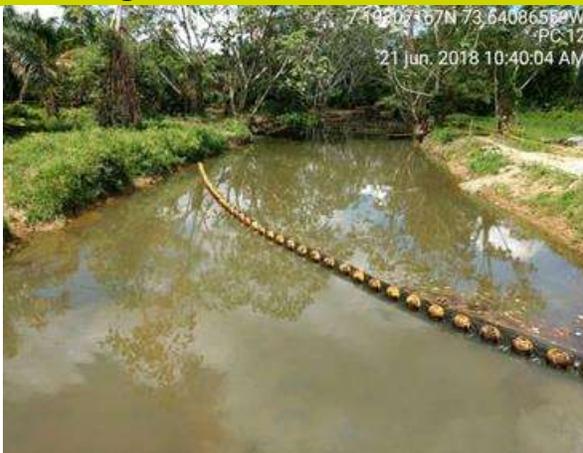
Fotografía 11. Barreras mecánicas PC12

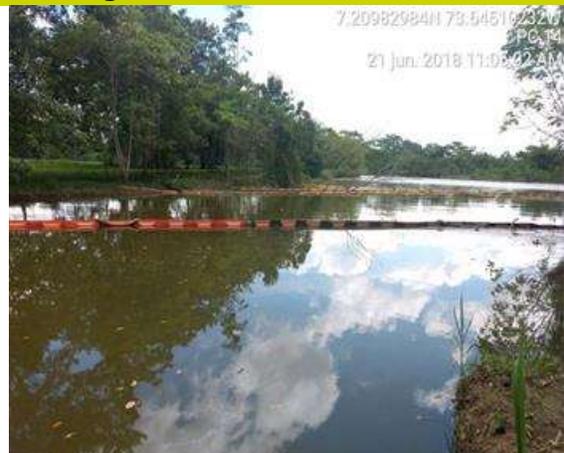
Fotografía 12. Barreras mecánicas PC14

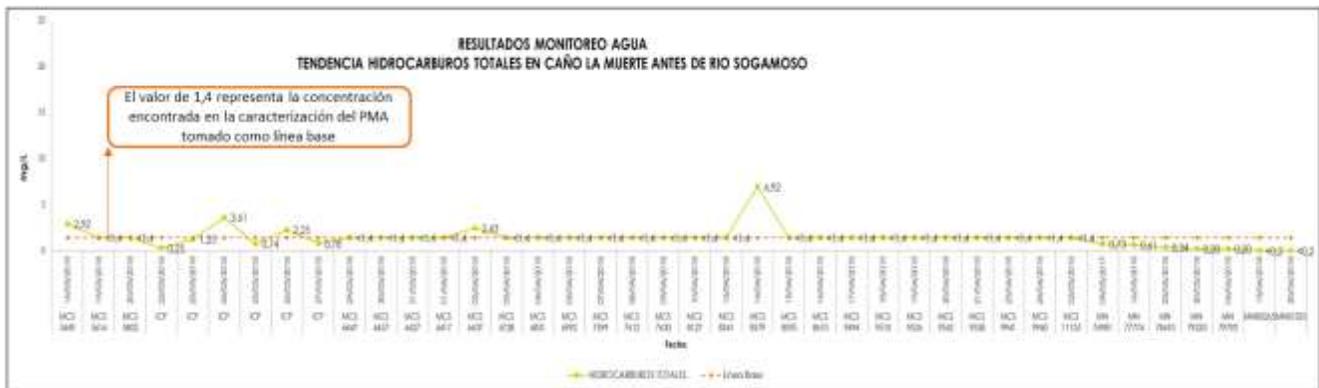
Figura 9. Resultados Hidrocarburos totales Caño La Muerte en la desembocadura del río Sogamoso

En este punto, se reportó un pico el 24 de marzo, debido a que las fuertes lluvias dificultaron la contención de crudo en este punto control, sin embargo, tal como se aprecia en la figura, a partir de esta fecha se encuentra una disminución en la concentración de este parámetro hasta niveles inferiores al límite de cuantificación del laboratorio, indicando una adecuada contención en los puntos de control aguas arriba de este punto.

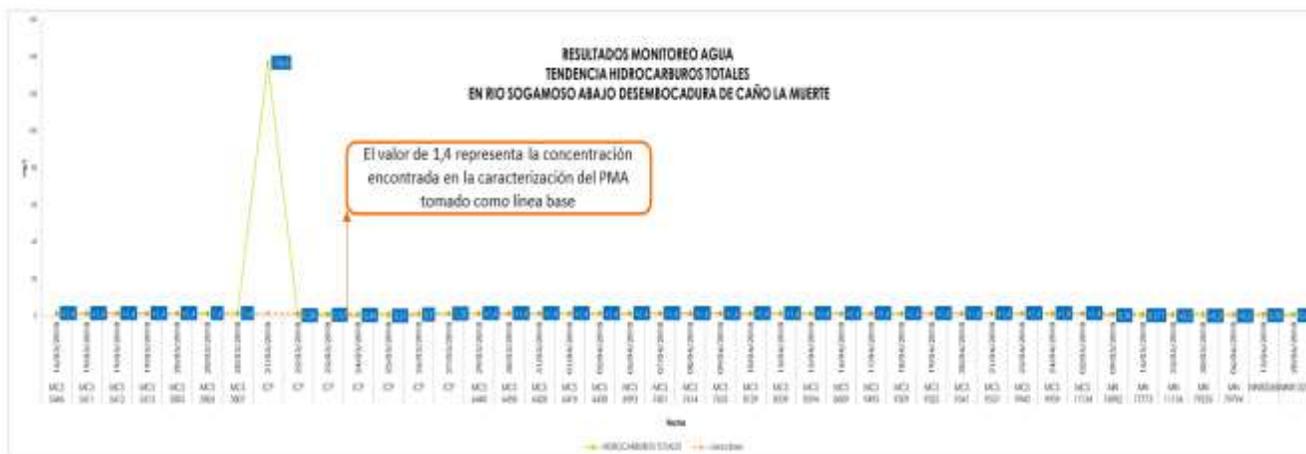
Figura 10. Resultados de HTP en río Sogamoso 150 m aguas abajo de la desembocadura de caño La Muerte

En el río Sogamoso (aguas abajo de la desembocadura del Caño La Muerte) posterior al 21 de marzo, las concentraciones de hidrocarburos totales disminuyen hasta niveles inferiores al límite de detección del laboratorio MCS (1.4 mg/L), indicando que están acordes a la concentración reportada en la línea base del 2017.

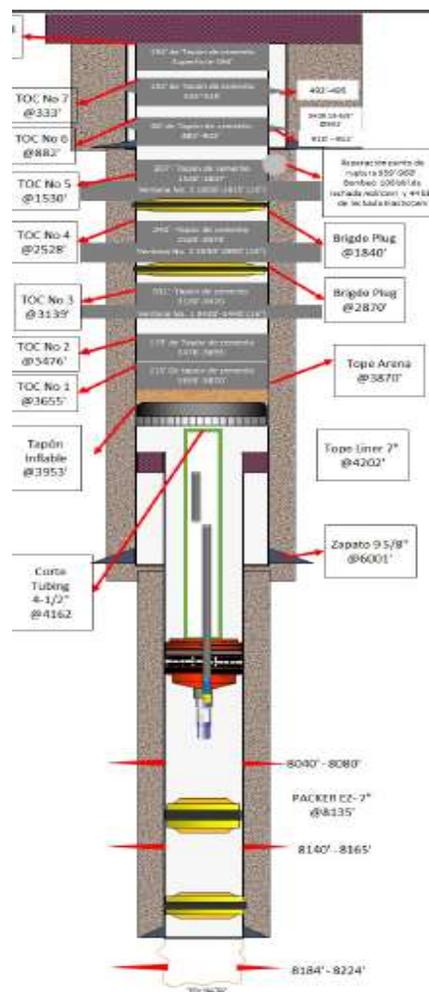
Figura 13. Estado Mecánico Final Lisama 158

- Toma de registros de temperatura, ruido, ultrasónico modo corrosión y cemento en promedio desde 4138' hasta superficie a diferentes velocidades.
- Extracción de tubería que tenía el pozo, realizando tres cortes a la misma.
- Posición e instalación tapón inflable a 3953' y adición de 78 pies de arena encima del tapón.
- Bombeó de dos (2) tapones de cemento desde 3655' - 3870' donde se utilizaron 17 bbls de lechada de 14.7 LPG y desde 3432' - 3655' donde se utilizaron 17 bbls de lechada de 14.7 LPG.
- Los tapones fueron verificados con 5,000 lb de peso y probados con 500 psi.

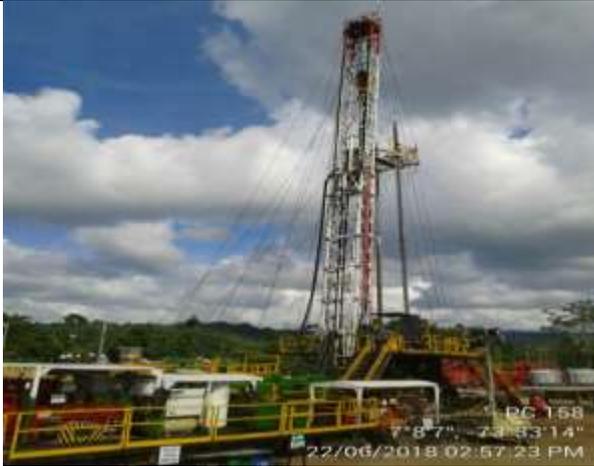
Fotografía 15. Abandono de Pozo

Finalmente, **el día 24 de julio** se realizó las actividades de instalación del monumento y placa de abandono del pozo Lisama 158 ST 02.

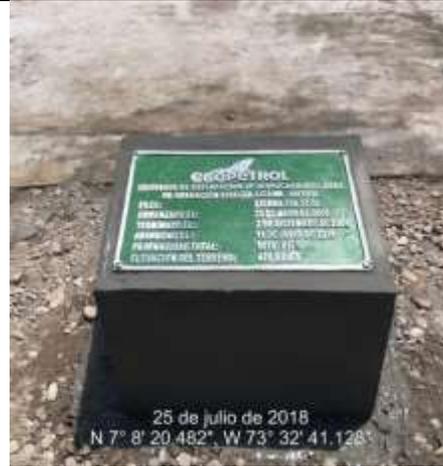
Fotografía 16. Placa abandono definitivo
