EVALUACIÓN TÉCNICA PRELIMINAR EN LA GESTIÓN DE DISEÑO Y CONSTRUCCIÓN DE UN PUENTE PEATONAL EN LA QUEBRADA ESTAQUECA EN EL MUNICIPIO DE QUETAME, CUNDINAMARCA.

Subdirección de Manejo de Desastres

Fecha: 02 de abril 2025.

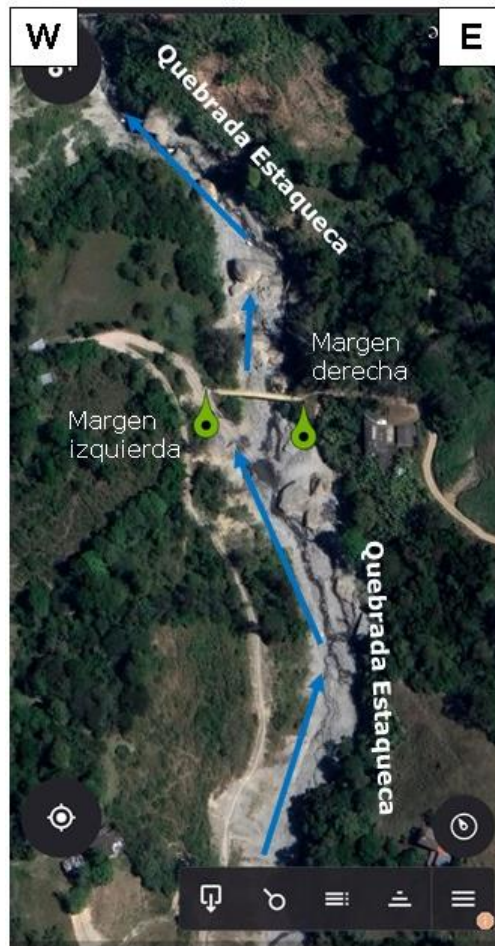
Figura 7. Punto crítico sobre la quebrada Estaqueca donde fue derribado el puente peatonal por recurrentes flujos torrenciales. Se aprecia en la imagen el curso de las vías, el antiguo puente peatonal cruzando la quebrada Estaqueca con un largo aproximado de 68 metros y la dirección de flujo de esta quebrada. Imagen de Google Earth.

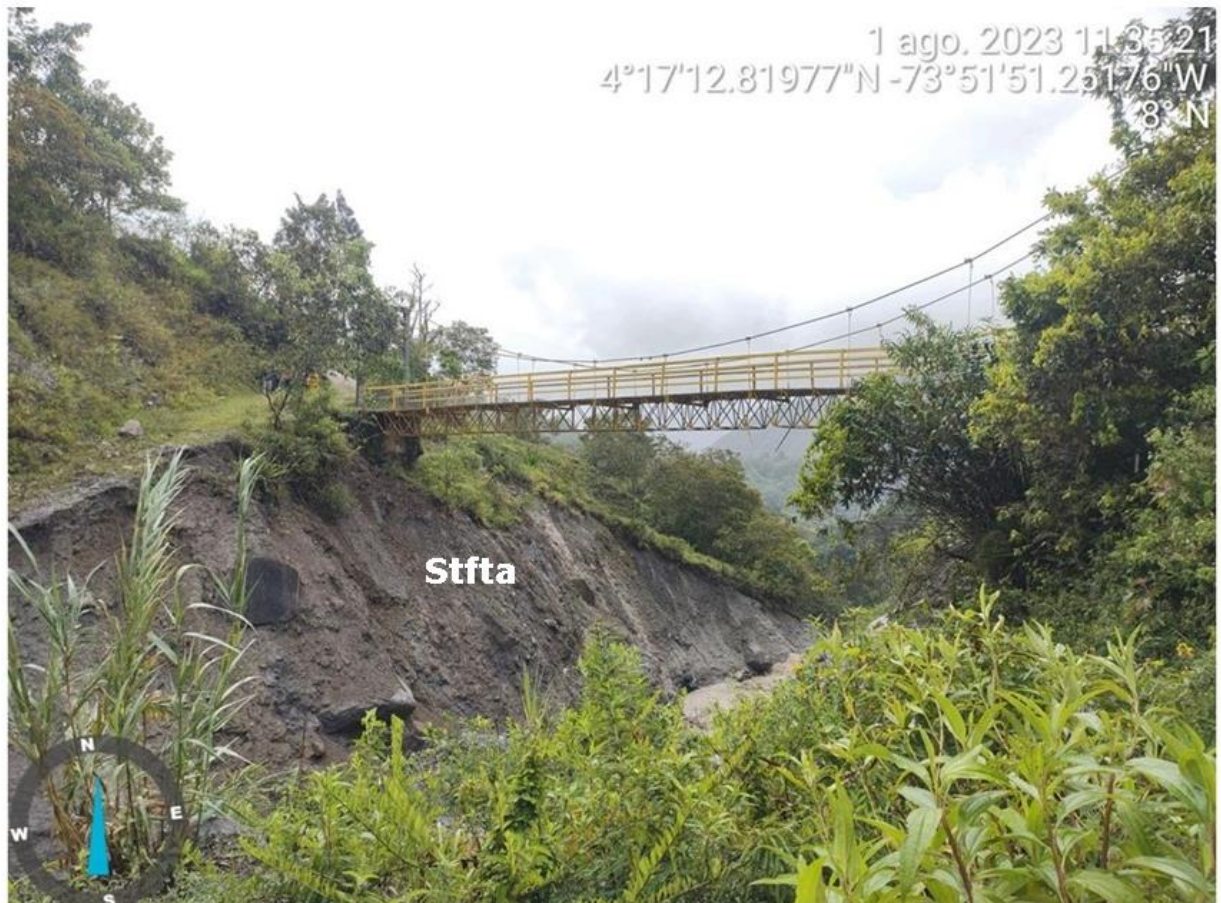
Figura 8. Fotografía de la margen izquierda socavada de la quebrada Estaqueca antes de la caída del puente peatonal colgante atirantado. El punto de anclaje o cimentación del puente peatonal sobre la margen izquierda está más socavada, debido al material de los suelos transportados fluviotorrenciales antiguos - Stfta (flujo de detritos, caótico, masivo y sin estructura), también se detalla que la socavación está dada por la curva de la quebrada en este punto.

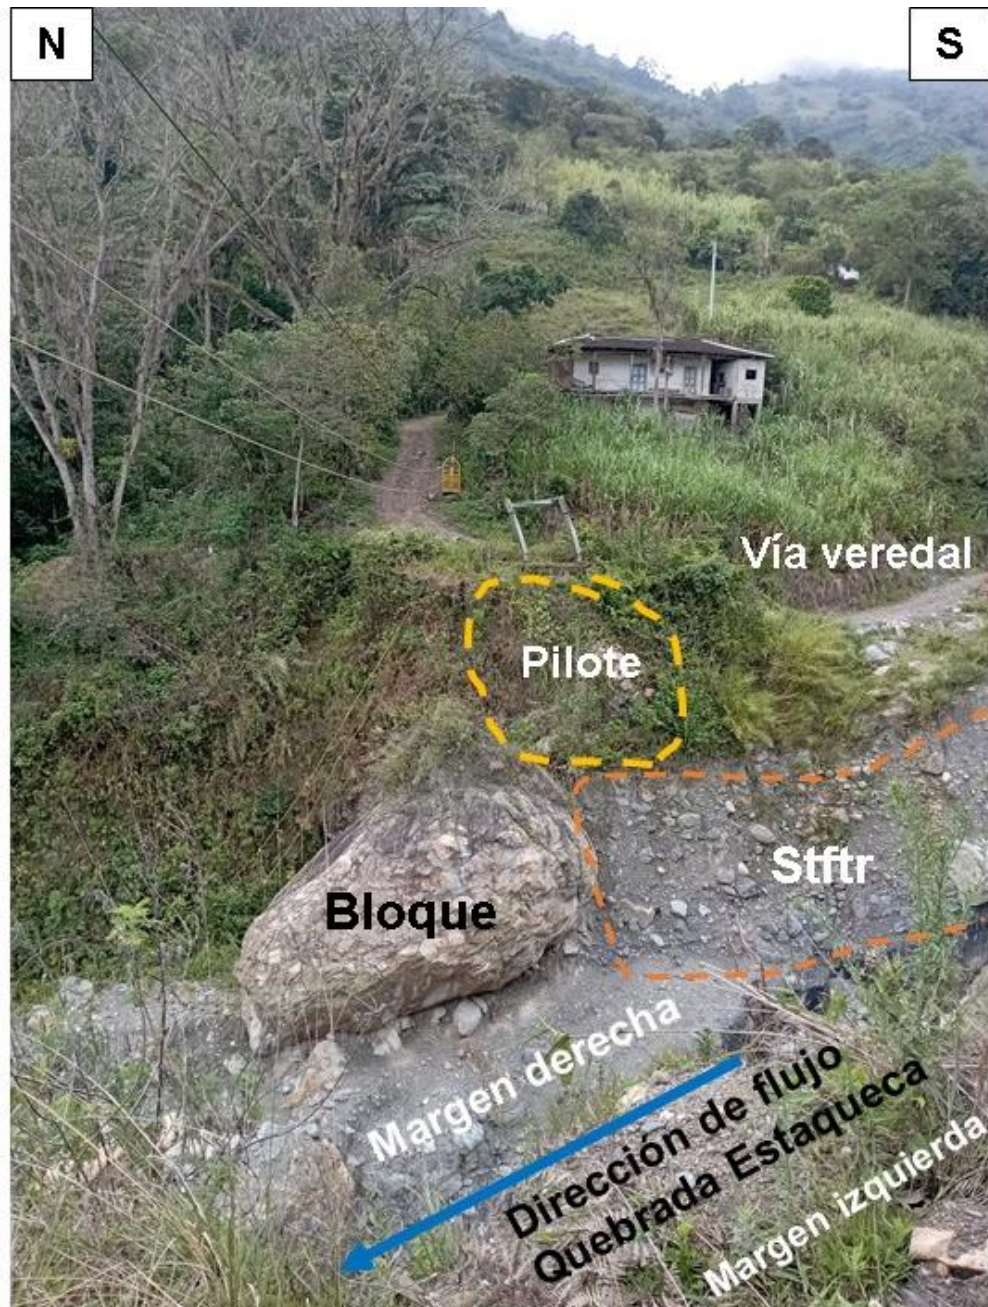
Figura 10. Imagen del 2 de abril de 2025 de la margen derecha de la quebrada Estaqueca en donde aún se ubica un pilote del puente peatonal que fue derribado por recurrentes flujos torrenciales. Suelos transportados fluviotorrenciales recientes - Stftr.

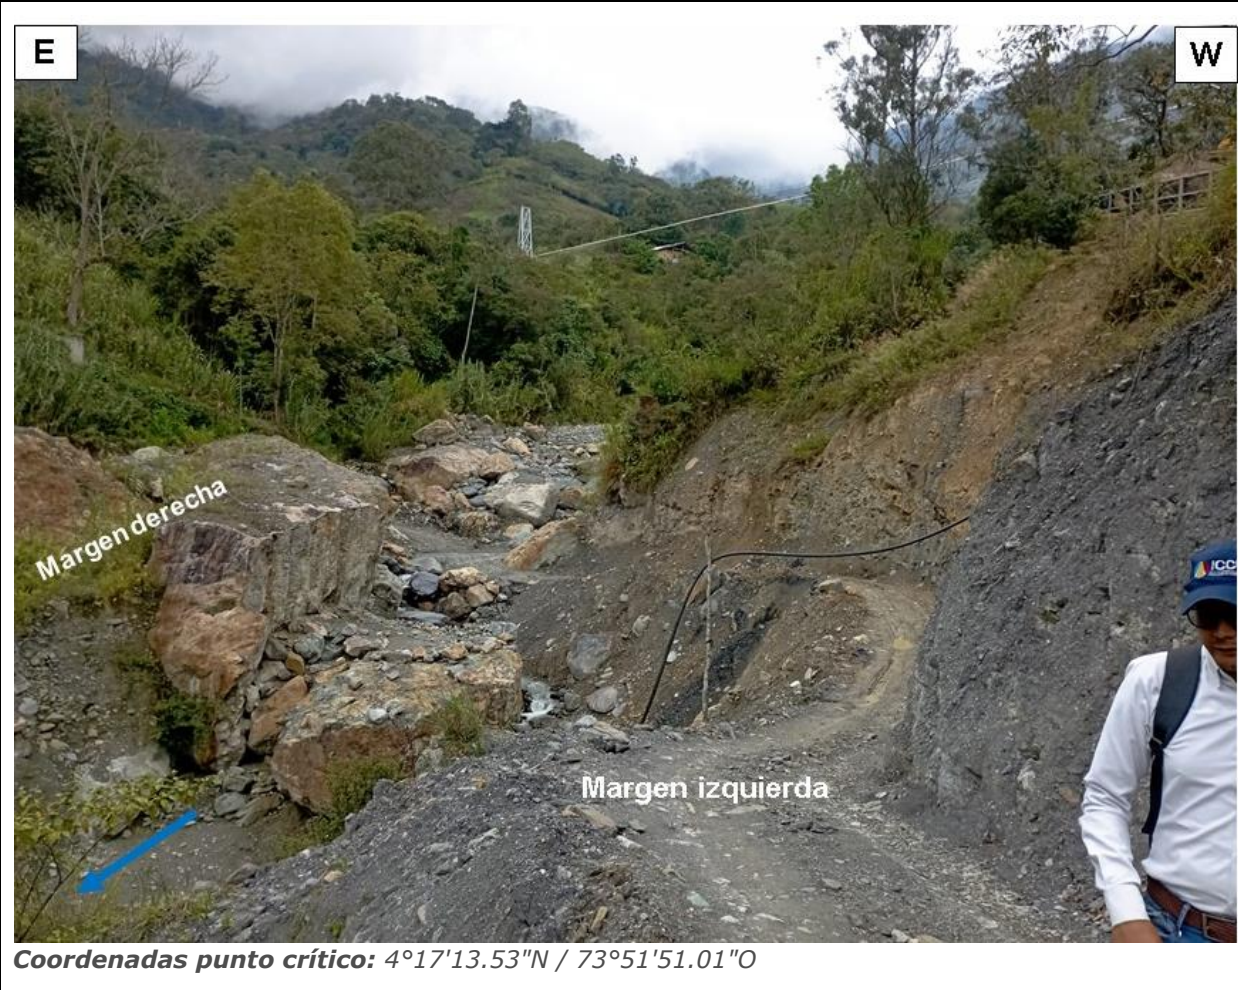
Figura 11. Fotografía del 2 de abril de 2025 desde la margen izquierda de la quebrada Estaqueca. Se observan bloques de aproximadamente 4 m de diámetro que han sido transportados por los flujos torrenciales. La vía se encuentra trazada sobre depósitos coluviales y aluviales anteriores. Se puede evidenciar la socavación continua de los márgenes de la quebrada.

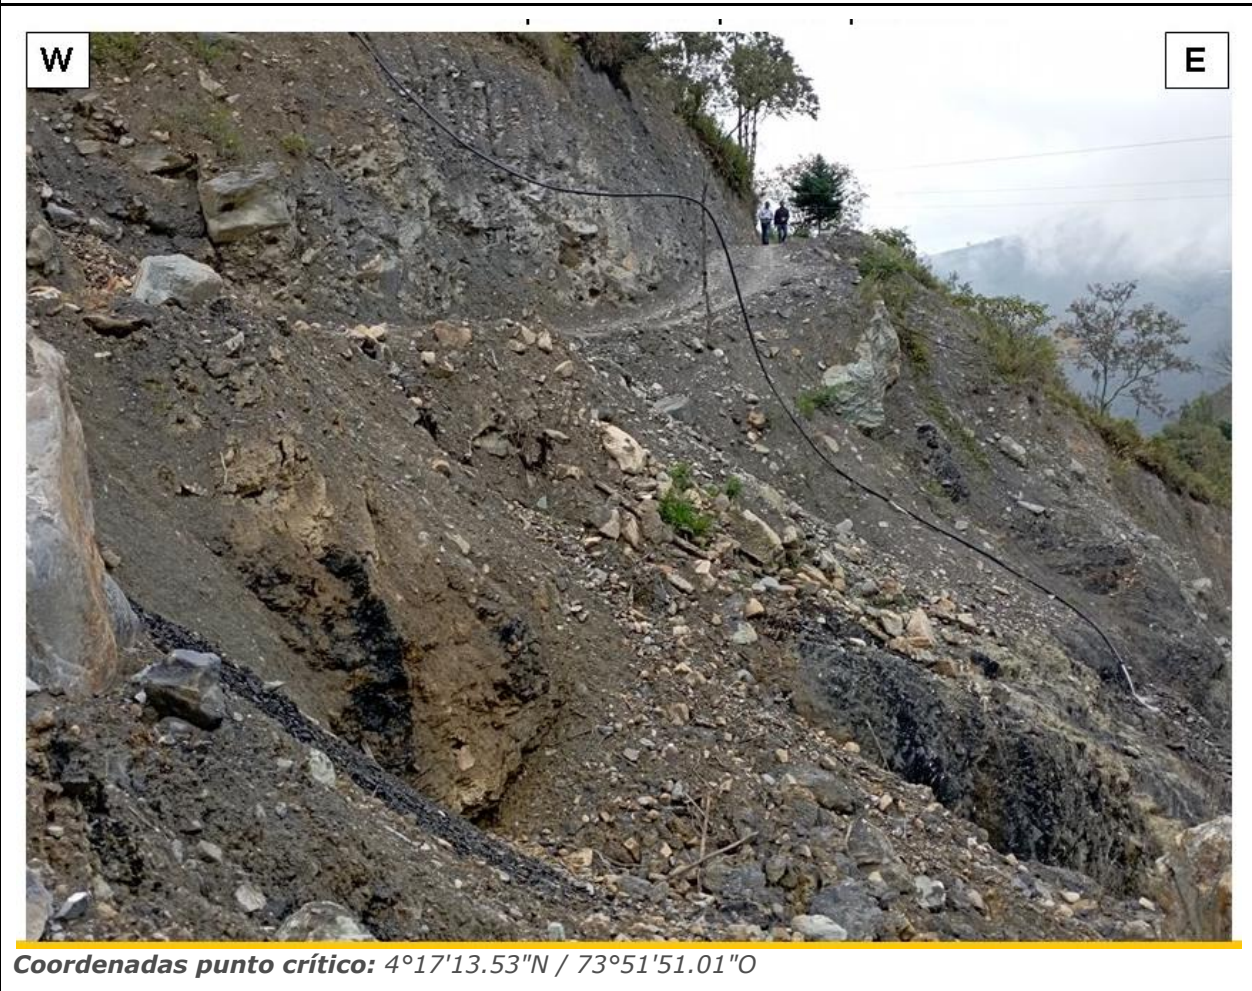
Figura 13. Fotografía del 2 de abril 2025 de la margen izquierda de la quebrada Estaqueca donde se ubicaba la cimentación izquierda del puente peatonal. Se observan en las imágenes los distintos tipos de litologías (principalmente filitas, cuarcitas y pizarras del grupo Quetame y arcillolitas, limolitas negras con arenitas de la formación Macanal) asociadas a las márgenes de la quebrada y al aluvión en el lecho de la quebrada.

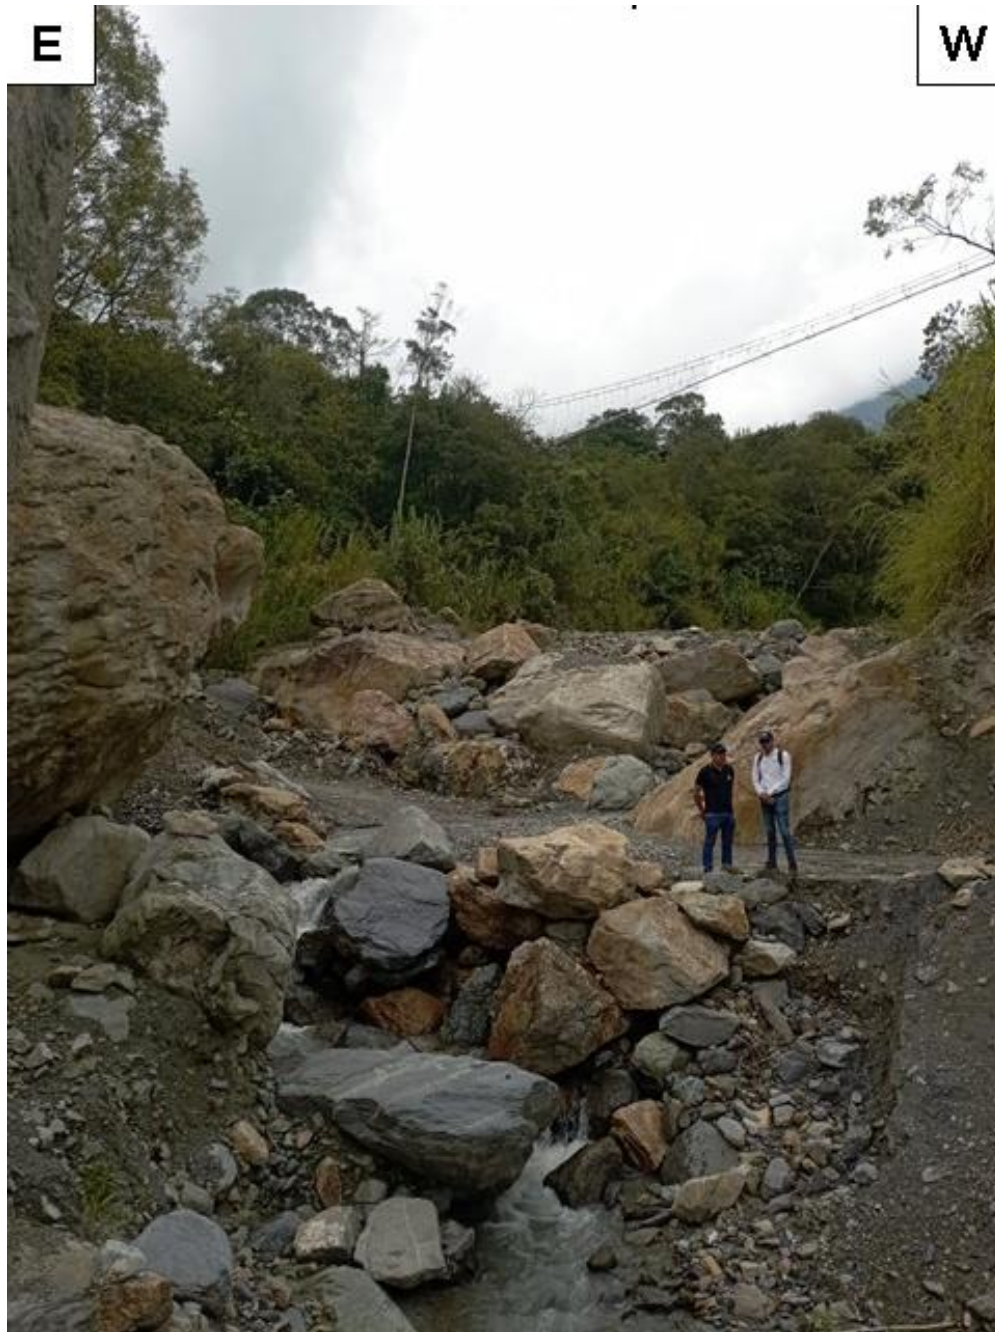
Figura 14. Fotografía del 2 de abril 2025 del cruce de la vía veredal con la quebrada Estaqueca. Lecho de la quebrada con bloques de hasta 4 m de diámetro, evidencia de un flujo de alta energía.

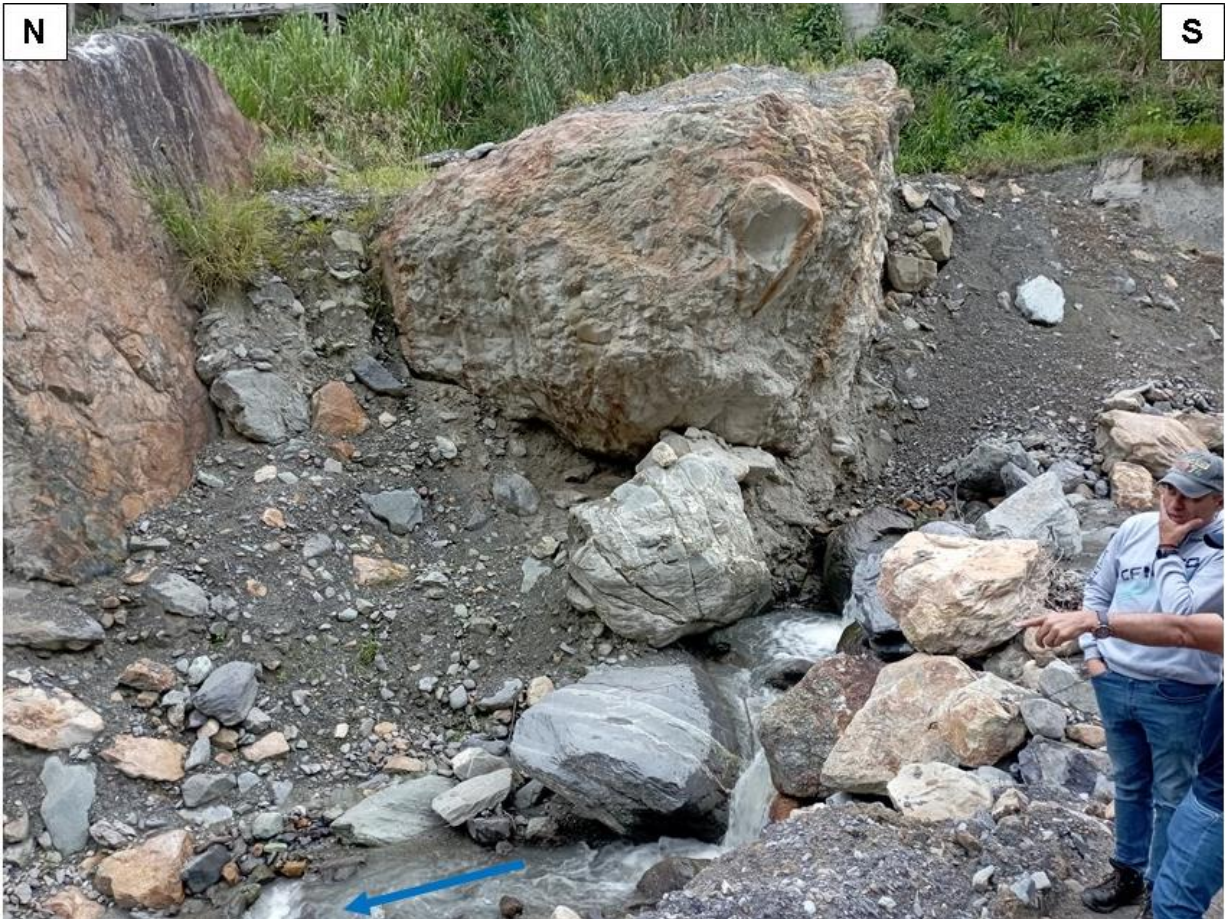
Figura 15. Fotografía del 2 de abril 2025 del cruce de la vía veredal con la quebrada Estaqueca. Lecho de la quebrada Estaqueca con bloques de hasta 4 m de diámetro, evidencia de un flujo de alta energía de la quebrada que derribó el puente peatonal por recurrentes flujos torrenciales.

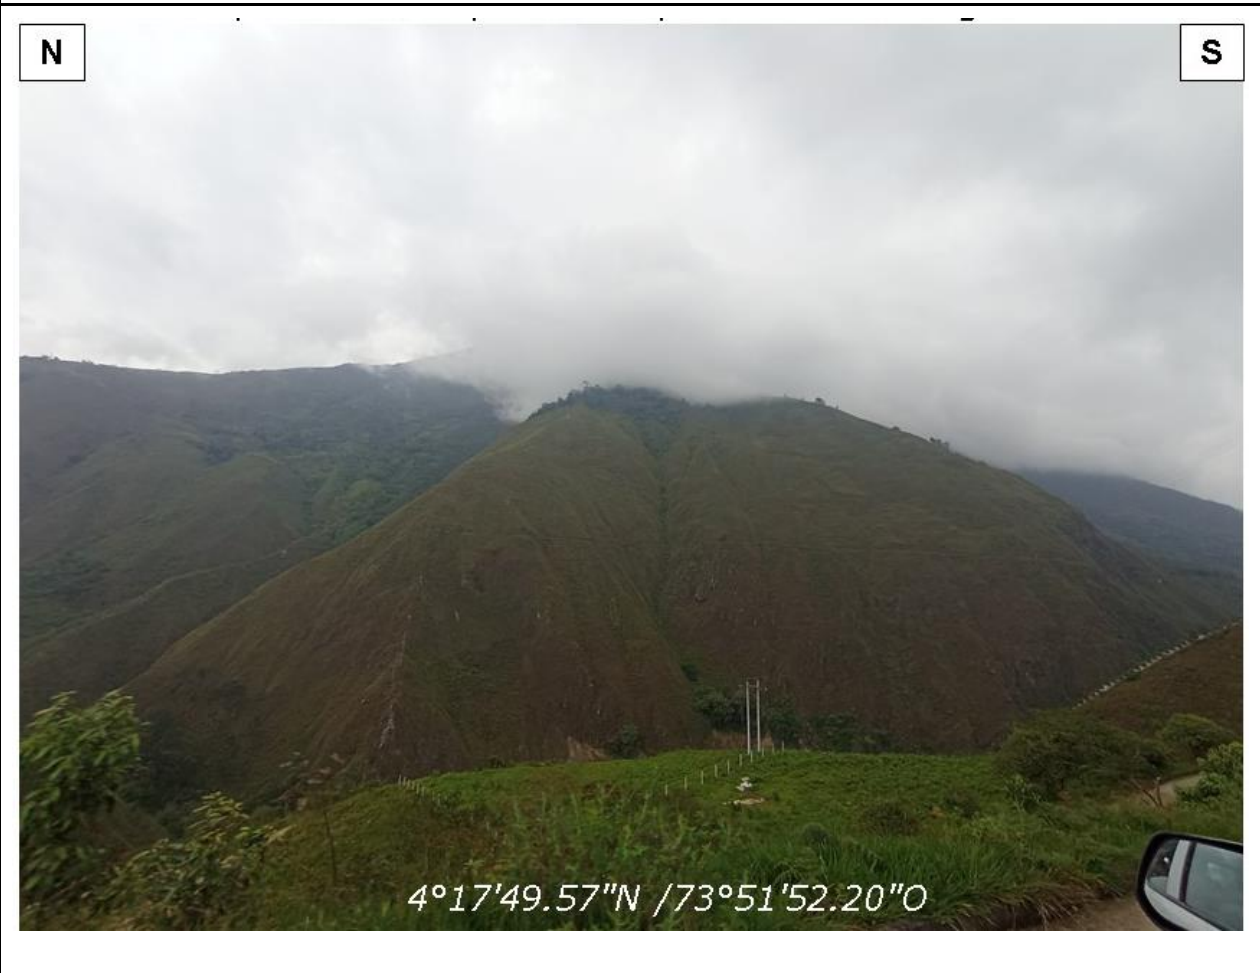
Figura 17. Fotografía del 2 de abril 2025, vista de una de las laderas de la cuenca de la quebrada Estaqueca, en donde se aprecia la alta pendiente y su cobertura vegetal deficiente.

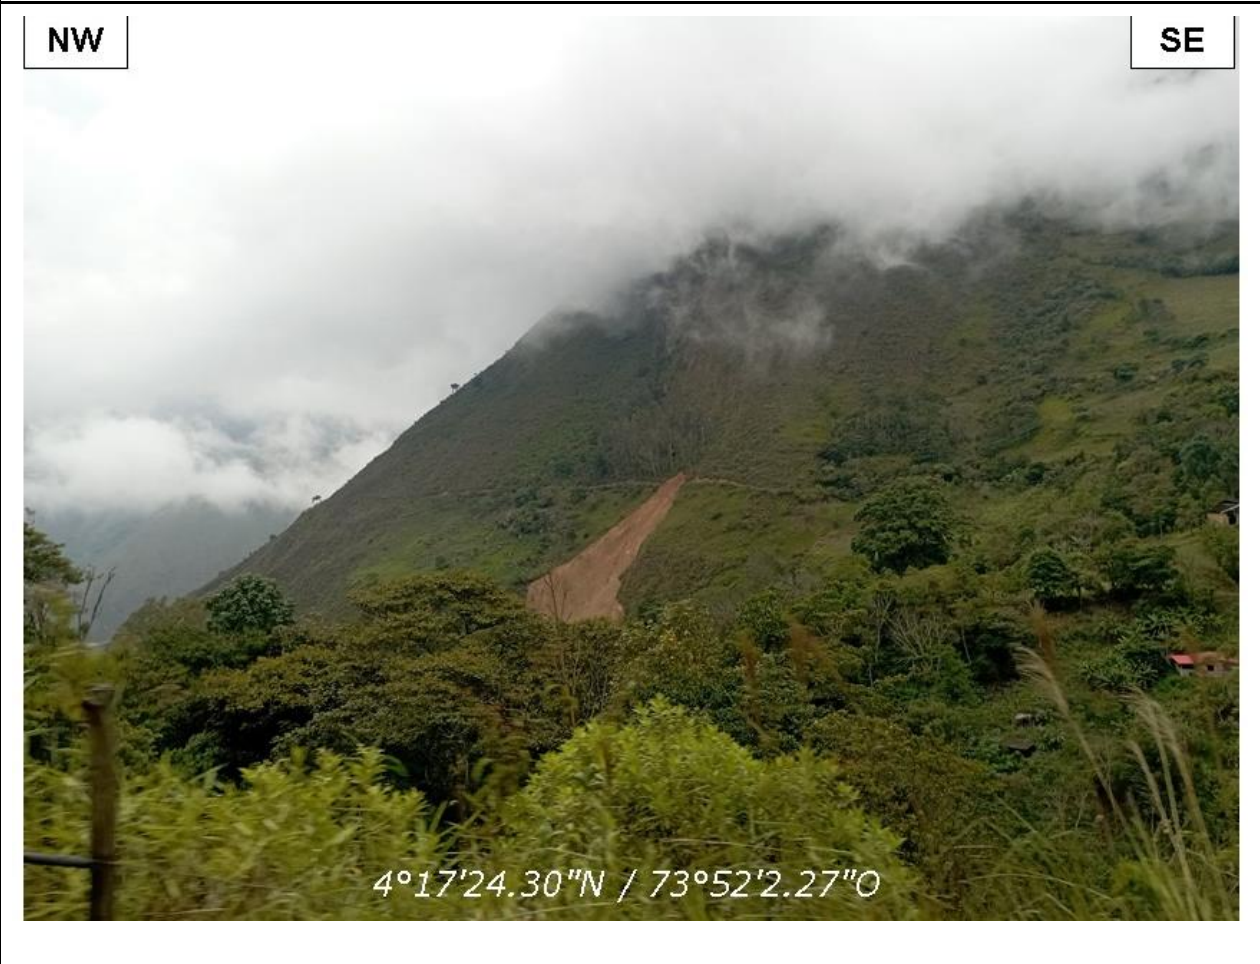
Figura 18. Fotografía del 2 de abril 2025, vista de una de las laderas de la cuenca de la quebrada Estaqueca, en donde se aprecia su alta pendiente y un movimiento en masa.

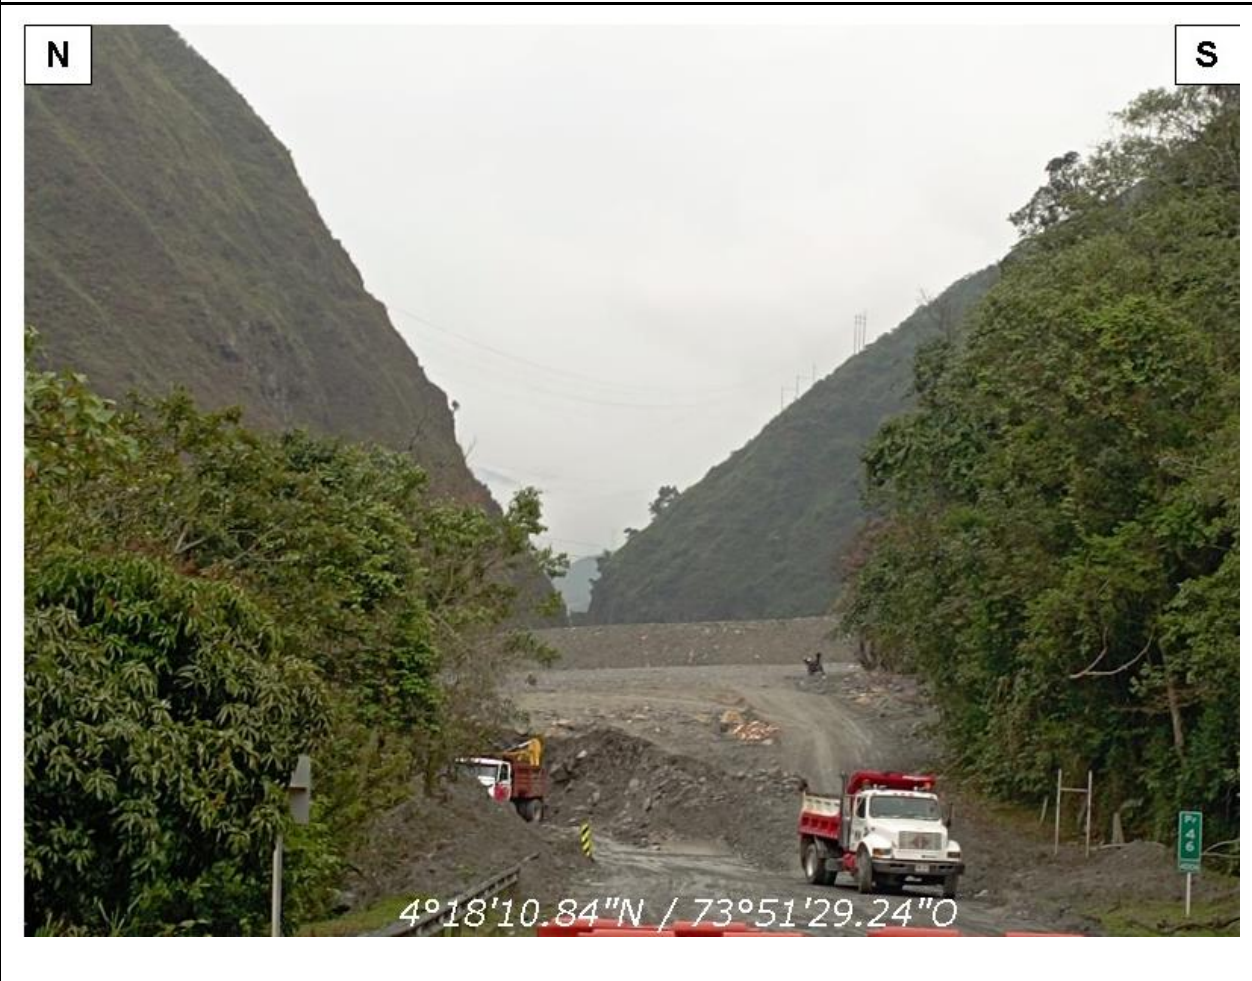
Figura 20. Fotografía del 2 de abril 2025, depósito fluviotorrencial el cual presenta una estructura masiva de detritos de la quebrada Estaqueca en su desembocadura en el rio Negro y sobre la vía Bogotá – Villavicencio.
