# INFORME DIARIO OPERACIÓN ATENCIÓN FENÓMENO DE REMOCIÓN EN MASA

## MUNICIPIO DE SAN EDUARDO - BOYACA OCTUBRE DE 2018

5/10/2018 - Informe N° 05  
SUBDIRECCIÓN DE MANEJO DE DESASTRES

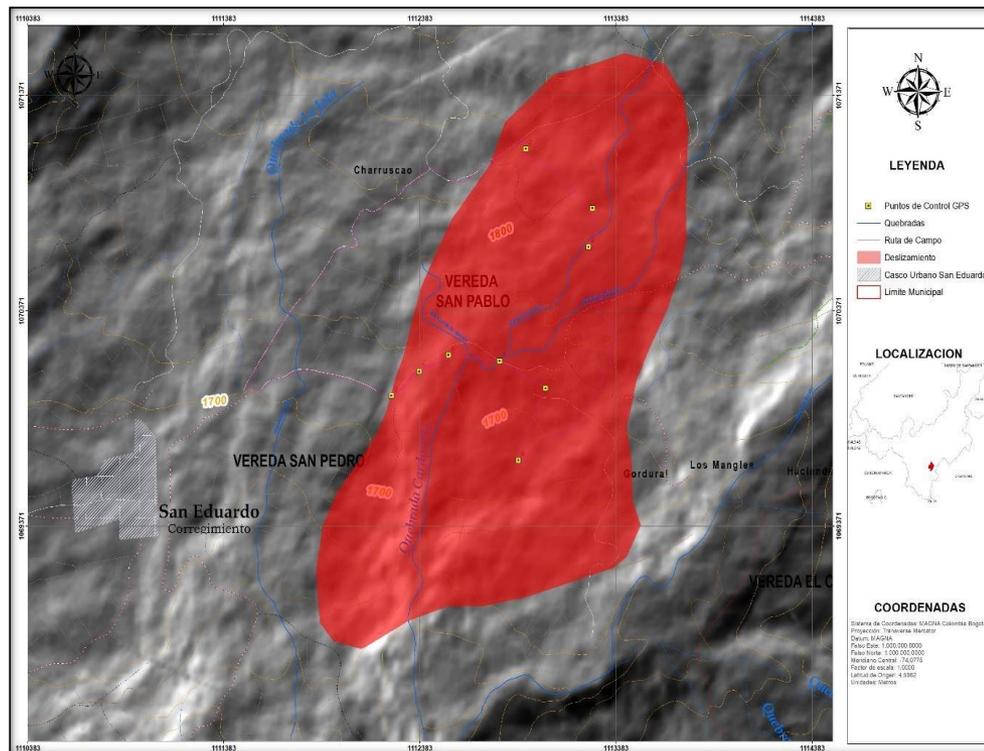
Figura 1. ÁREA AFECTADA POR EL DESLIZAMIENTO

- **San Eduardo – Boyacá:** está regido por un sistema de fallas activo (borde llanero) que afectan a las formaciones rocosas que lo conforman, dichas formaciones son de carácter sedimentario y corresponden a una secuencia de la cuenca Farallones.

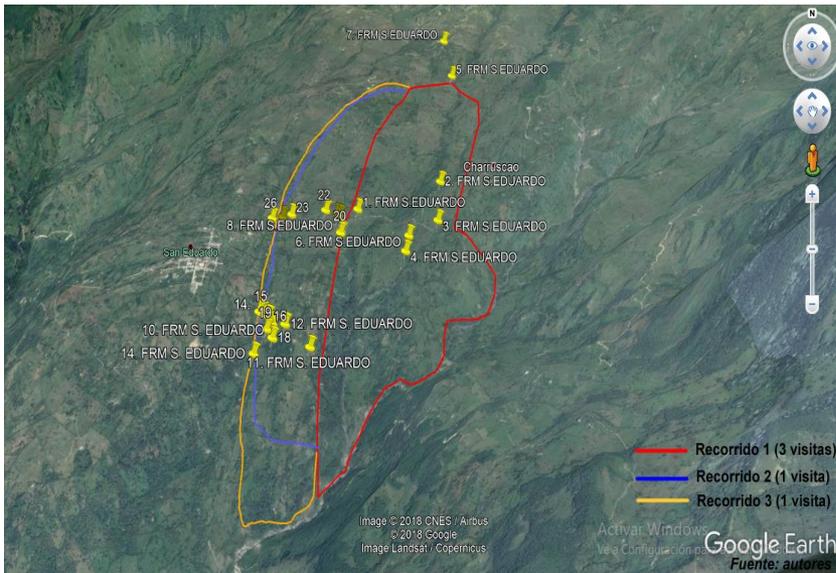
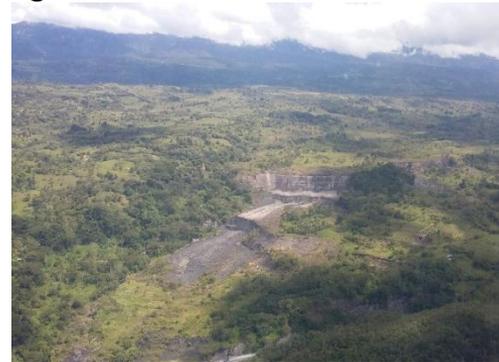
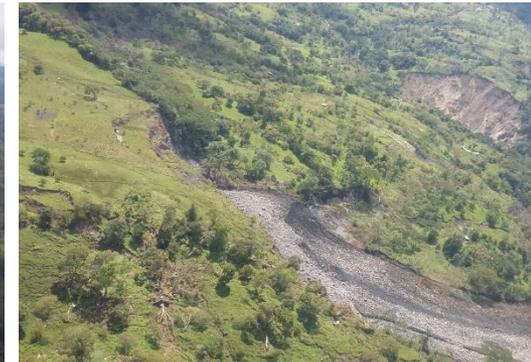
En comisión CDGRD- Boyacá, Corpoboyaca y la UNGRD Se llevó a cabo el Recorrido 3: (Naranja en el mapa) Sector de afectación sur oriental del Municipio punto donde se reportó el desvío del cauce natural de la quebrada Cardoseña debido a acumulación de material desplazado, se evidencia una zona de recarga y alta saturación de agua con alto potencial de generar futuros deslizamientos presencia de zonas de recarga con un alto grado de saturación

**FOTOGRAFÍA: VEREDA CARDOSO, ZONA DE RECARGA Y ALTA SATURACIÓN 02/10/2018**

- El servicio geológico Colombiano, presentara la próxima semana la propuesta del estudio que se debe realizar para determinar las acciones a seguir.
- Por parte del CDGRD Boyacá Y CorpoBoyaca, se continuara con el monitoreo diario del equipo de Geólogos en la zona de afectación y los avances que tenga la situación.

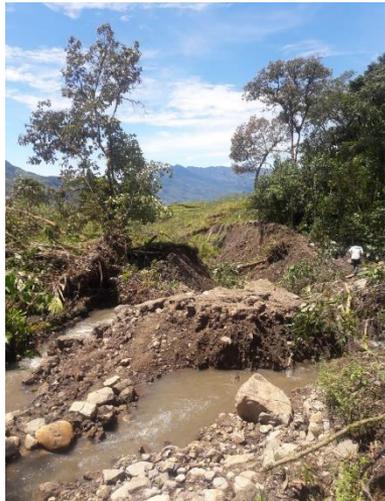
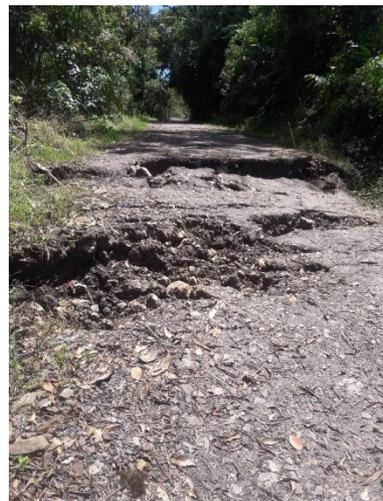
El cauce natural de la Q. La Cardoseña va paralelo a la antigua vía que comunica el casco urbano con las Vereda Villa Nueva y Cardozo igualmente paralelo, dicho cauce conduciría directamente a la zona más crítica del fenómeno

Posteriormente realizamos un recorrido trasversal al deslizamiento por la antigua vía vereda evidenciando que en el punto donde se une la Q. salitrana y Q. Cardoseña se evidenció una zona de acumulación de caudal.

**FOTOGRAFÍA: VEREDA CARDOSO, ZONA DE DESVÍO DE QUEBRADA LA CARDOSEÑA, 02/10/2018**

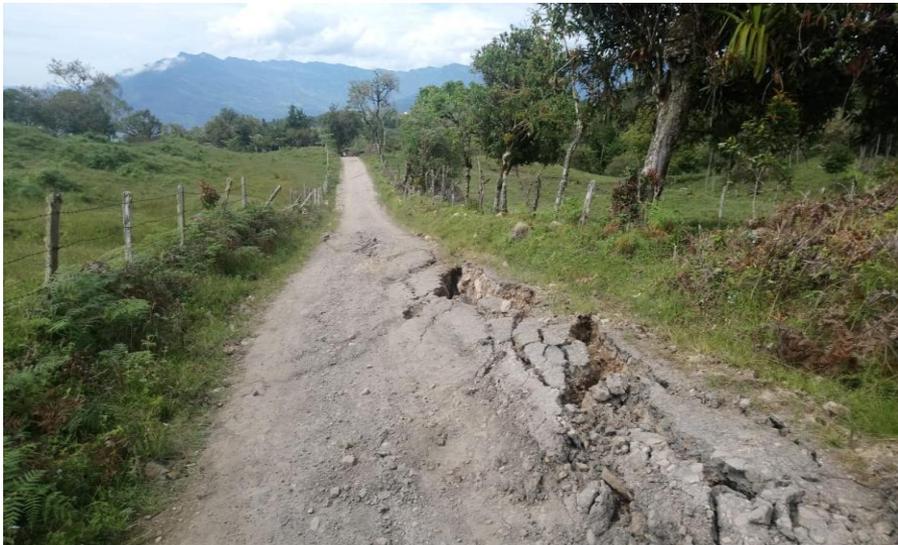
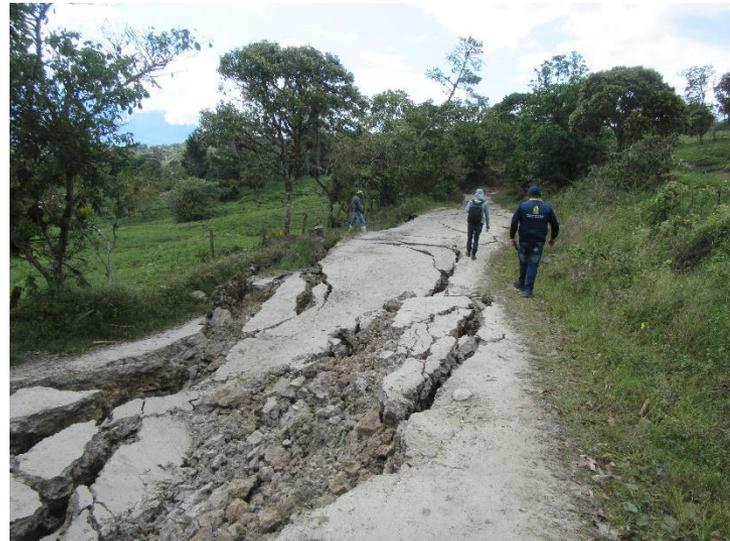
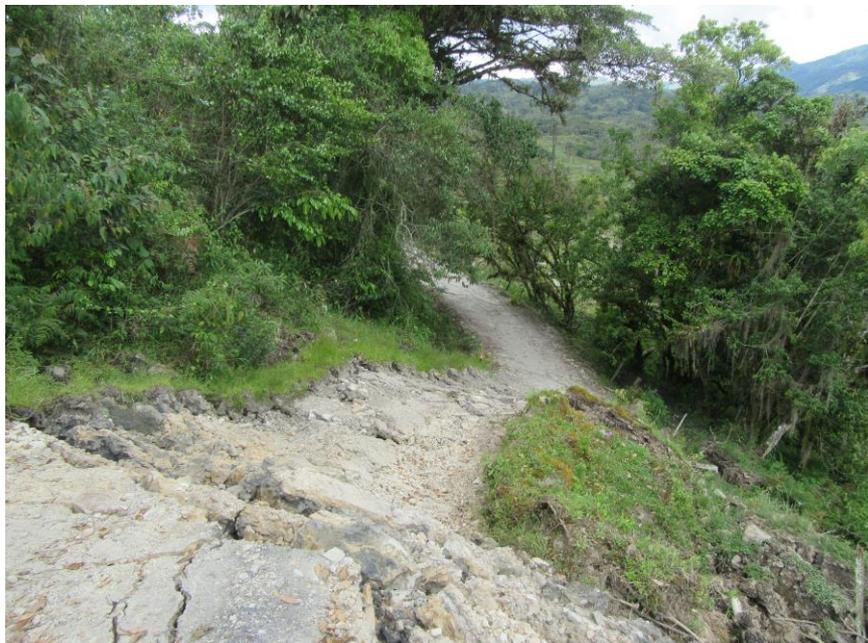
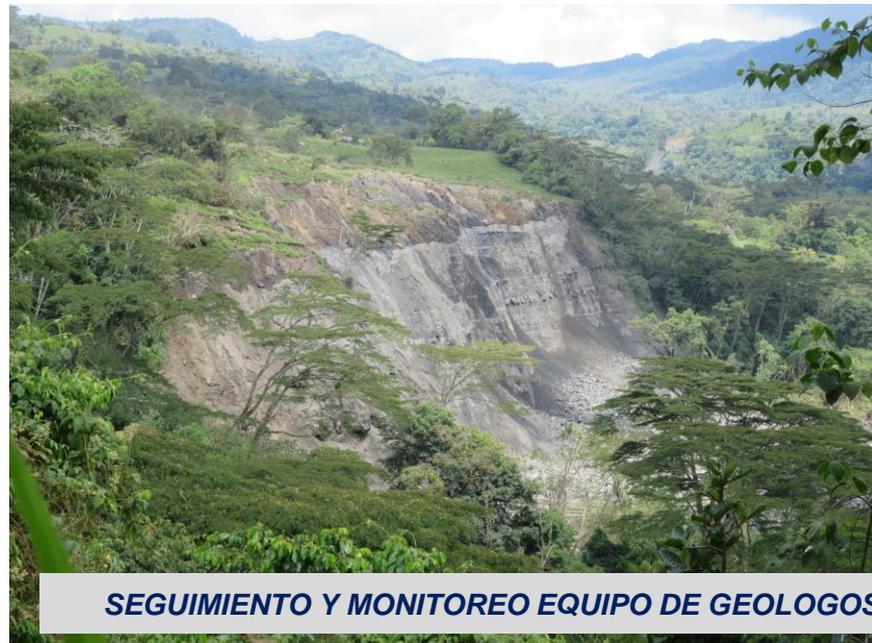
**SEGUIMIENTO Y MONITOREO EQUIPO DE GEOLOGOS**
