ASUNTO: Respuesta oficio CSCP.3.6-448-23 relacionado con el cuestionario proposición 20-2023 / Citación Debate de Control Político con radicado ANI No. 20234090947672 del 23 de agosto de 2023.

DESBORDAMIENTO DE LA QUEBRADA PUERTO GRANDE (K50+405) – COLAPSO PUENTE QUEBRADA PUERTO GRANDE EN SENTIDO VILLAVICENCIO - BOGOTÁ Y AFECTACIÓN DEL PUENTE SENTIDO BOGOTÁ - VILLAVICENCIO

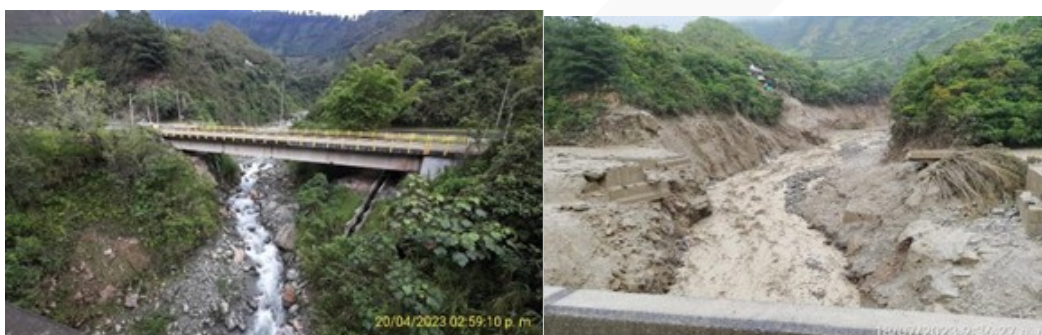
Ilustración 1. Antes y después del colapso del Puente Naranjal – S2 (K50+405)

Concesionada, afectando por completo la estructura del Puente Naranjal, localizado en el K50+405 – K50+442 y que comunica la calzada izquierda en sentido de Villavicencio a Bogotá, el cual sufrió un colapso total debido al impacto de la avalancha.

A continuación, se evidencia el antes y después de la existencia del Puente Naranjal – S2 (K50+405 – K50+442) en sentido Villavicencio – Bogotá, que contaba con una longitud de 37ml, con un sistema estructural tipo Viga - Placa:

Como ya se mencionó anteriormente, este puente colapsó debido al impacto del desbordamiento de la Quebrada Puerto Grande, quedando en pie solo uno de los dos (02) estribos del puente los cuales sufrieron afectaciones. A continuación, se puede observar el registro fotográfico del evento.

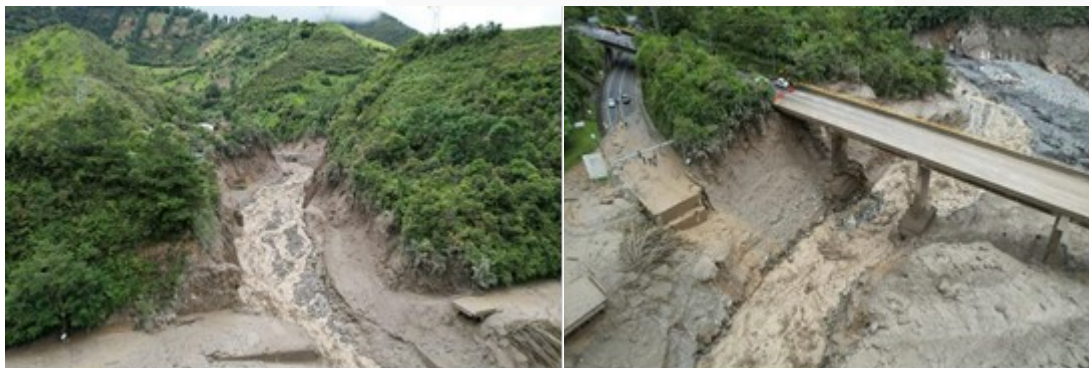
Ilustración 2. Panorámica de la zona de afectación en el Puente Naranjal S2 y de la calzada, debido a la creciente y desbordamiento de la Quebrada Puerto Grande.

Técnicamente el puente colapsó en su totalidad y la pérdida es del 100%, aun cuando el estribo del costado Villavicencio continua en pie, el cual se vio afectado según lo evidenciado. Ahora bien, de acuerdo con lo mencionado anteriormente, la causa probable, se debió a una avenida torrencial de grandes magnitudes, que se generó aguas arriba de la Quebrada Puerto Grande a la altura del K50+405, golpeando de

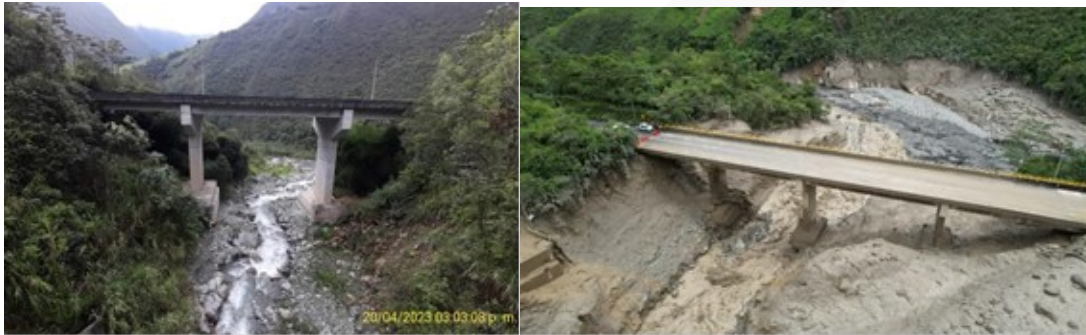
Ilustración 3. Antes y después del Puente Naranjal – Bogotá – Villavicencio (K50+225)

manera súbita la estructura del puente Naranjal – Sentido Villavicencio - Bogotá y generando el colapso total de la misma y ocasionando un fuerte golpe sobre la segunda estructura de la zona, que corresponde al Puente Naranjal – Sentido Bogotá - Villavicencio, localizado entre el K50+225 al K50+332 y que comunica la calzada derecha en ese mismo. No obstante, el puente no sufrió colapso, pero si algunas afectaciones estructurales.

A continuación, se evidencia el antes y después de la existencia del Puente Naranjal – (K50+225 – K50+332) en sentido Bogotá – Villavicencio, que cuenta con una longitud de 107ml, con un sistema estructural tipo Vigas apoyadas:

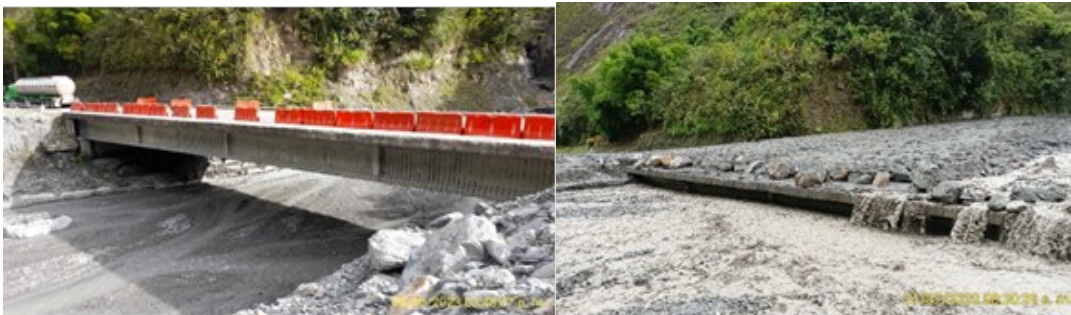
Ilustración 4. Antes y después del Puente Estaquecá – S1 (K46+149)

A continuación, se evidencia el antes y después de la estructura del Puente Estaquecá – sentido Bogotá - Villavicencio (K46+149 – K46+189), que cuenta con una longitud de 40ml, con un sistema estructural de Vigas simplemente apoyadas:

El puente Estaquecá se encuentra localizado entre el K46+149 al K46+189 de la calzada derecha sentido Bogotá – Villavicencio, el cual contaba con problemas estructurales por avenidas torrenciales de la Quebrada y que han ocasionado la afectación de las dos vigas longitudinales del Puente en el costado derecho (aguas arriba de la quebrada), lo que ha conllevado al cierre de dicho carril, con paso a un carril (carril izquierdo).

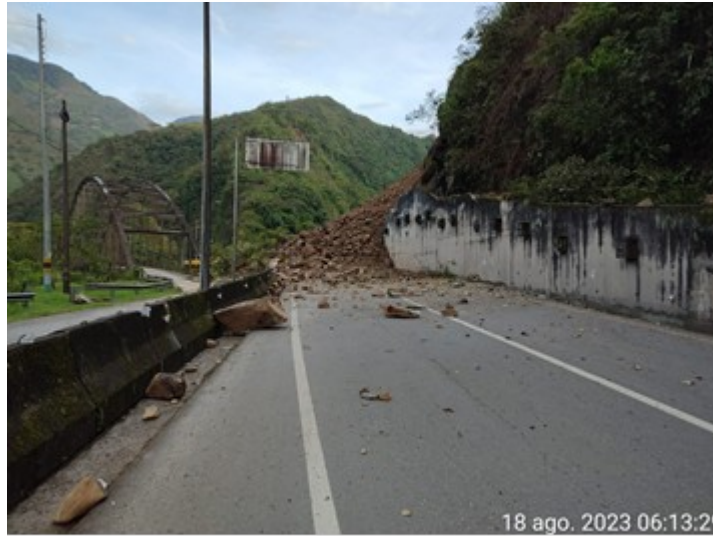
Ilustración 5. Evento del 18/08/2023 en el PR56+880.

El día 18 de agosto de 2023 cerca de las 23:22 horas se presentó nuevo sismo con intensidad de 5.1, en la escala de Richter, se presenta caída de material en el PR56+880 sector Quebrada blanca sentido Bogotá - Villavicencio.

Se presentan daños a la infraestructura de la vía, específicamente en el muro de contención costado izquierdo (sentido del abscisado).

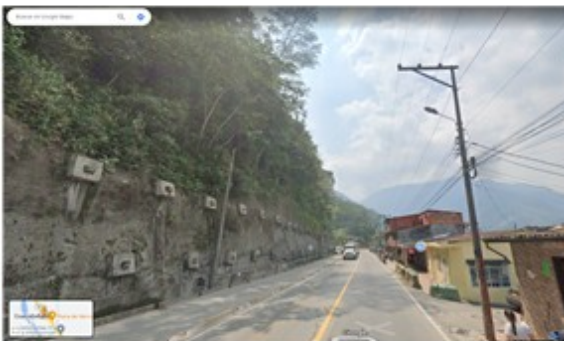
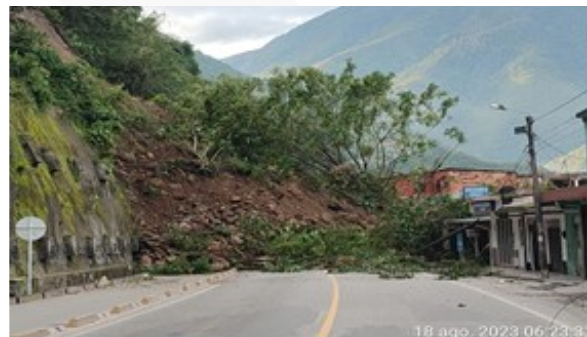
Ilustración 6. Antes y después del Deslizamiento del PR58+900

El 18 de agosto sobre las 3:20 de la madrugada, se presentó nuevo sismo con intensidad de 5.1, en la escala de Richter, causando deslizamiento de gran proporción en el talud superior del PR58+600 y el PR58+900, en el paso urbano por el Municipio de Guayabetal - Cundinamarca, causando afectación a la población del Municipio, en especial a cinco viviendas y sus residentes, localizadas justo al frente del sitio del deslizamiento. Tal situación interrumpió de manera inmediata el tránsito vehicular por el sector. En consecuencia, la actuación inmediata por parte del Concesionario fue cerrar el tránsito vehicular en el origen y destino del corredor vial concesionado, es decir en el PR0+000 y el PR83+500. Se destaca que no hubo afectación en la integridad de las personas
