RESOLUCIÓN 3953

Por la cual se efectúa una modificación al Anexo del Decreto de Liquidación en el Presupuesto de Gastos de Inversión del Ministerio de Hacienda y Crédito Público para la vigencia fiscal de 2024

Asunto: Respuesta solicitud recursos para atención de puntos críticos y emergencias vías nacionales.

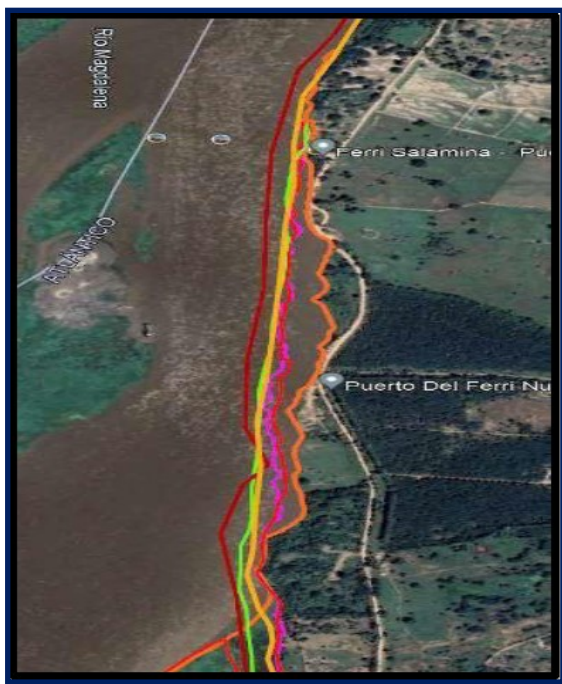
Imagen multitemporal Salamina
Fuente: Google Earth.

Para exponer de mejor manera el fenómeno erosivo existente sobre la margen derecha, se presenta la siguiente imagen multitemporal que permite evidenciar la afectación del río Magdalena con el pasar de los años.

Rojo: Orilla Derecha Año 1985
Verde: Orilla Derecha Año 2010
Lila: Orilla Derecha Año 2014
Naranja: Orilla Derecha Año 2022

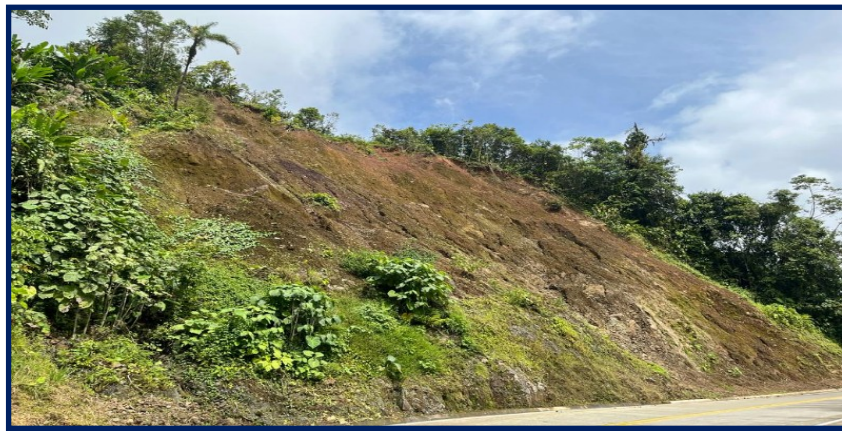
PR43+672

Situación de inestabilidad: Remoción en masa y caída de material vegetal.

Estado: Daño significativo (riesgo alto).

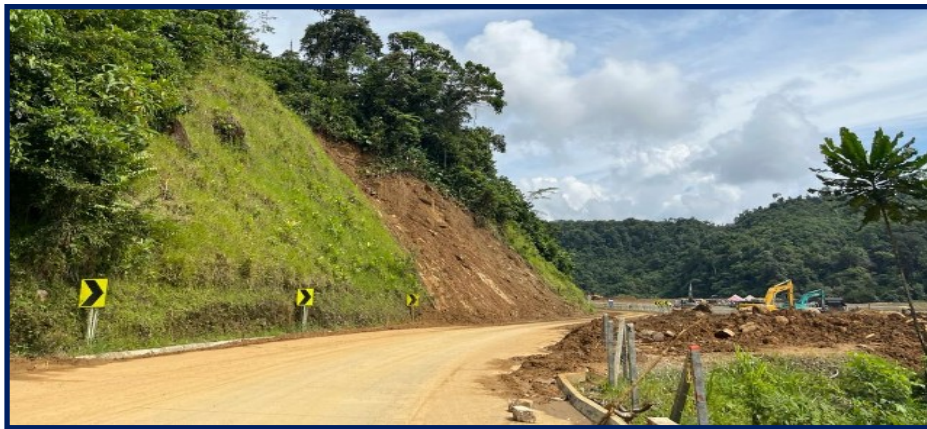
PR73+525

Situación de inestabilidad: Remoción en masa y caída de material vegetal.

Estado: Daño significativo (riesgo alto).

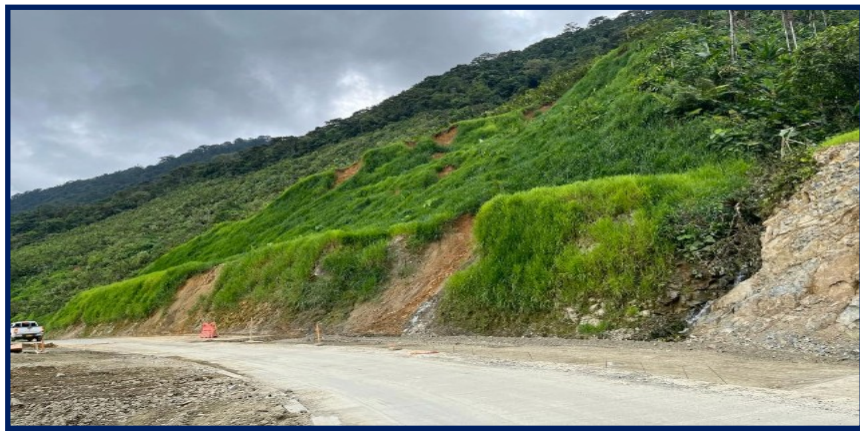
PR93+850

Situación de inestabilidad: Remoción en masa y caída de material vegetal.

Estado: Daño significativo (riesgo alto).

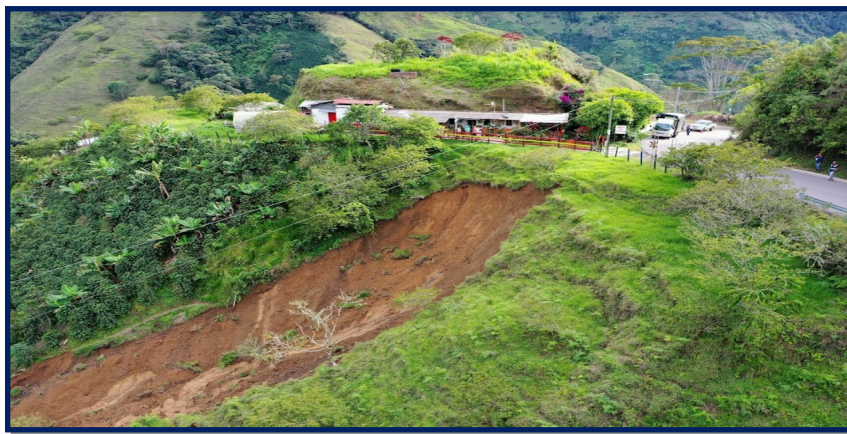
PR94+720

Situación de inestabilidad: Remoción en masa y caída de material vegetal.

Estado: Daño significativo (riesgo alto).

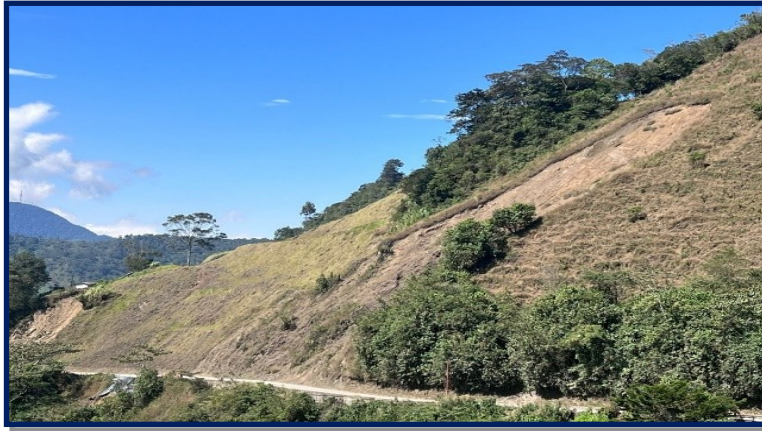
PR95+390

Situación de inestabilidad: Remoción en masa y caída de material vegetal.

Estado: Daño significativo (riesgo alto).

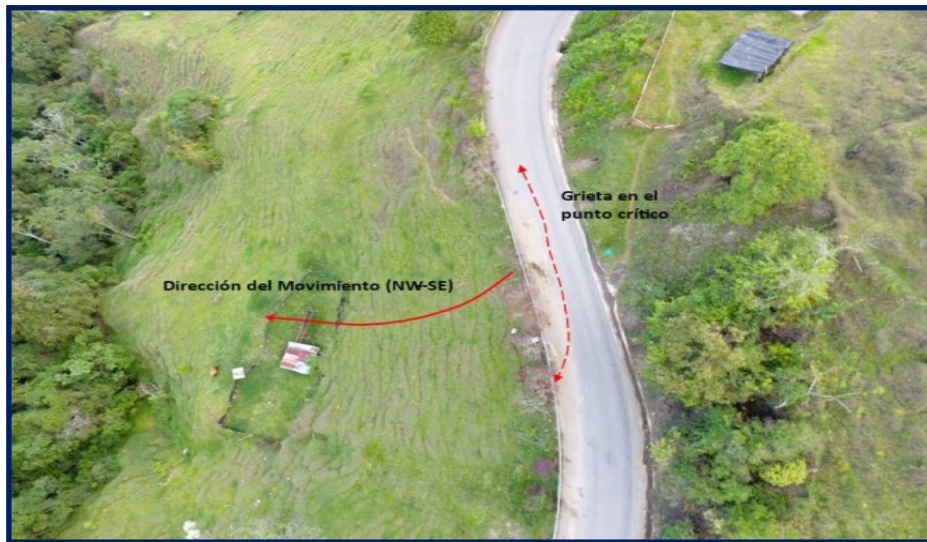
PR103+870

Situación de inestabilidad: Remoción en masa y caída de material vegetal.

Estado: Daño significativo (riesgo alto).

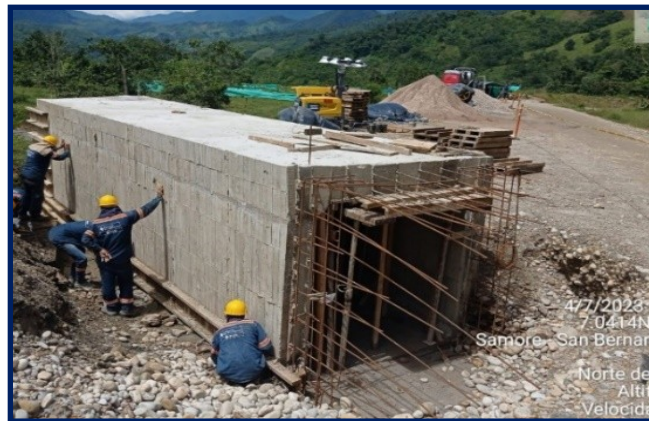
Avance atención emergencia Tramo PR105+000 al PR106+100, vereda Troya, jurisdicción del municipio de Toledo, departamento Norte de Santander

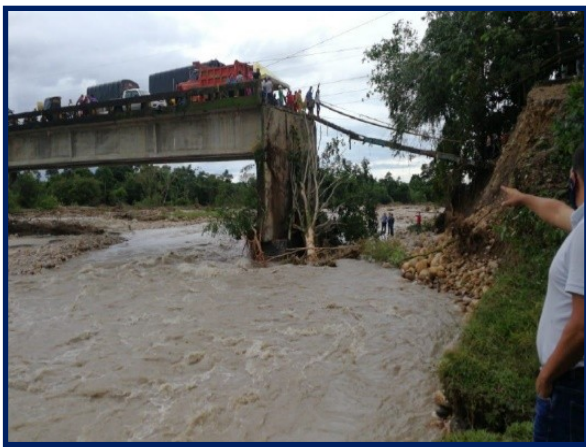
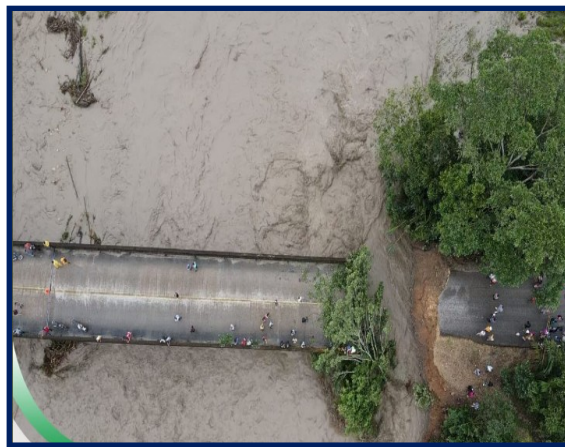
Caída de sección puente bojaba (PR139+700)

El año 2021 se presentó pérdida de una sección del puente en el acceso al Puente Bojabá, de aproximadamente 25 mts de Luz, ubicado en el PR 139+070 de la Carretera La Lejía – Saravena, causado por las fuertes precipitaciones que generaron la creciente del Río Bojabá.

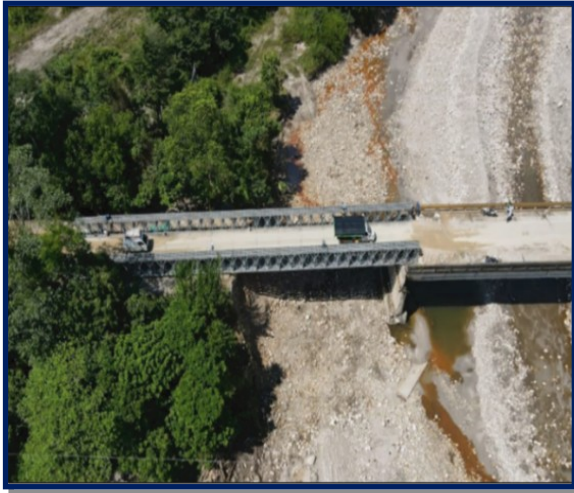
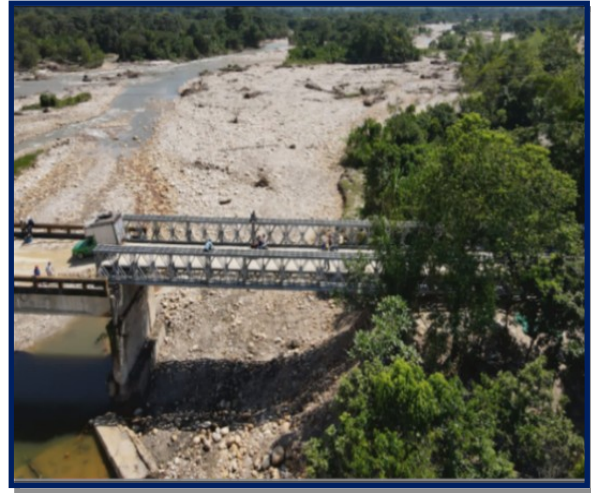
Sector crítico PR41+250

El talud superior de este sector presenta inestabilidad a causa de las aguas subsuperficiales y las precipitaciones, las cuales causan un flujo constante de detritos y bloques de roca. Estos eventos generalmente se activan anualmente durante las temporadas de lluvias que se presentan en esta región. En este sector se evidencia que anteriormente se encontraba un muro de contención, el cual presuntamente sufrió volcamiento por el empuje causado por el contante movimiento de material de la parte superior y las aguas de escorrentía.

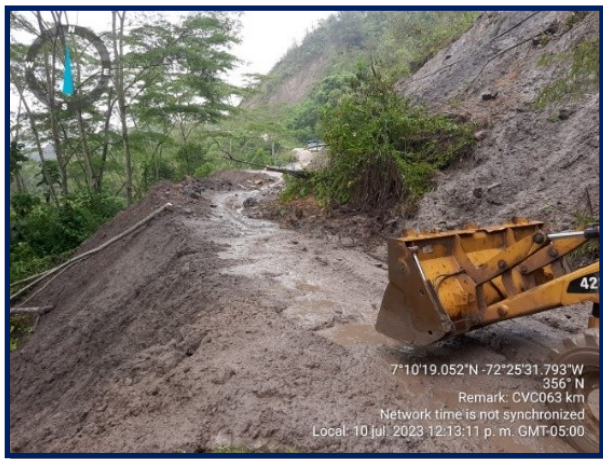
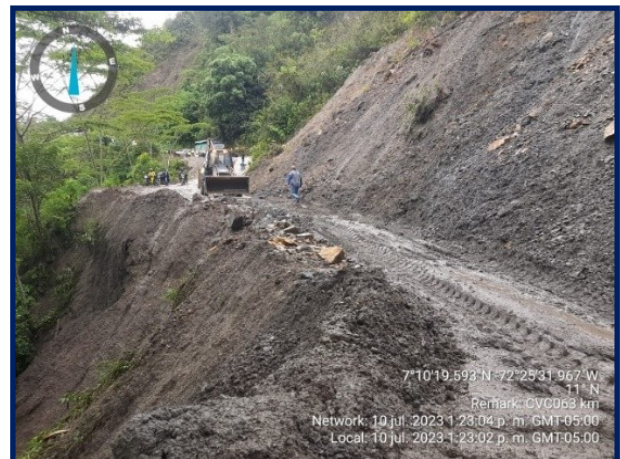
PR 84+900 (Sector conocido como Aguillón)

Se presento desprendimiento de material del talud sobre la vía generando la colmatación de esta interrumpiendo el paso vehicular y el cierre de este.

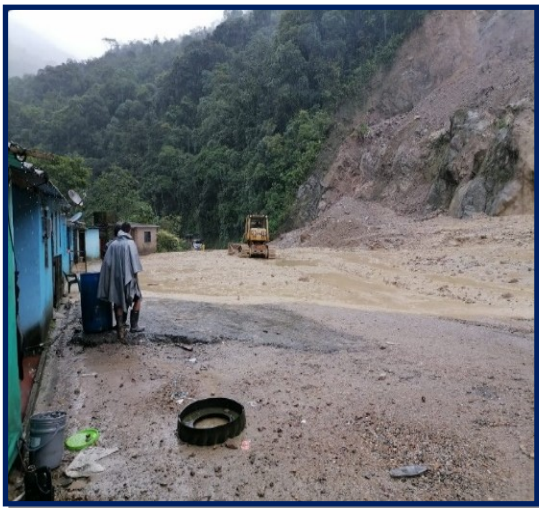
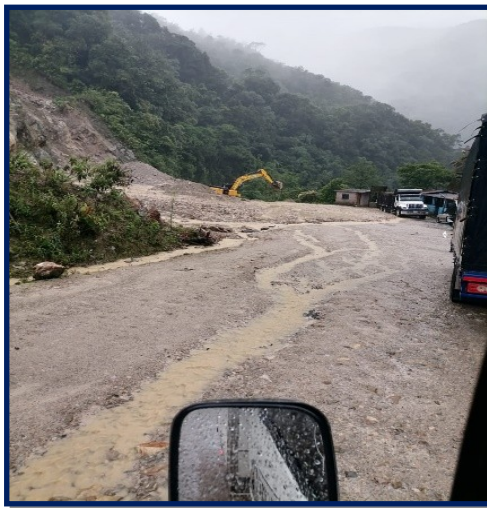
Sector PR 93+000

El 2 de junio de 2024, producto de las fuertes lluvias en el Corredor de la Soberanía, específicamente en la vereda Santa María, municipio de Toledo, se generó un proceso de remoción en masa, con una pérdida de banca en una longitud de aproximadamente 65 metros en el PR92+000. Se encuentra pendiente definir las obras definitivas para la atención del sitio crítico mencionado.

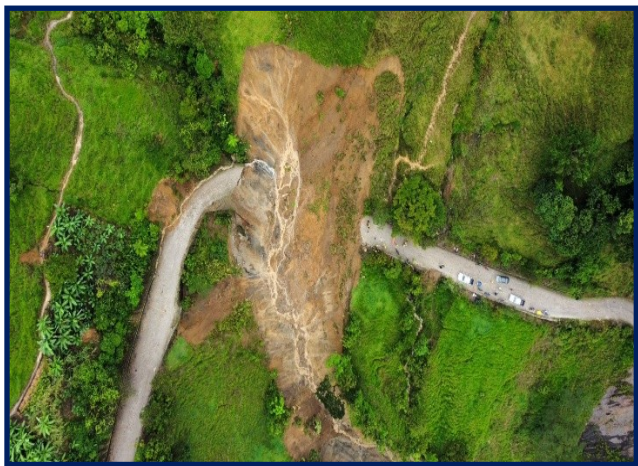
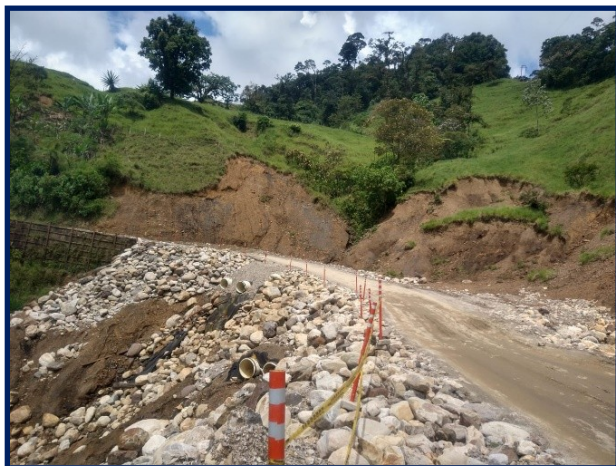
Sector Crítico PR114+800

Se presentó desprendimiento de rocas de gran tamaño desde el talud superior las cuales tienen un volumen de hasta 130 m3 de mayor tamaño. el contratista de obra traslado al sitio de la emergencia los compresores, martillos neumáticos y demás maquinaria y equipo necesario para para la demolición de las rocas mencionadas y de esta manera se logró remover la totalidad del material que se encontraba sobre la vía. Sin embargo, se encuentra pendiente definir las obras definitivas para la atención del sito crítico.

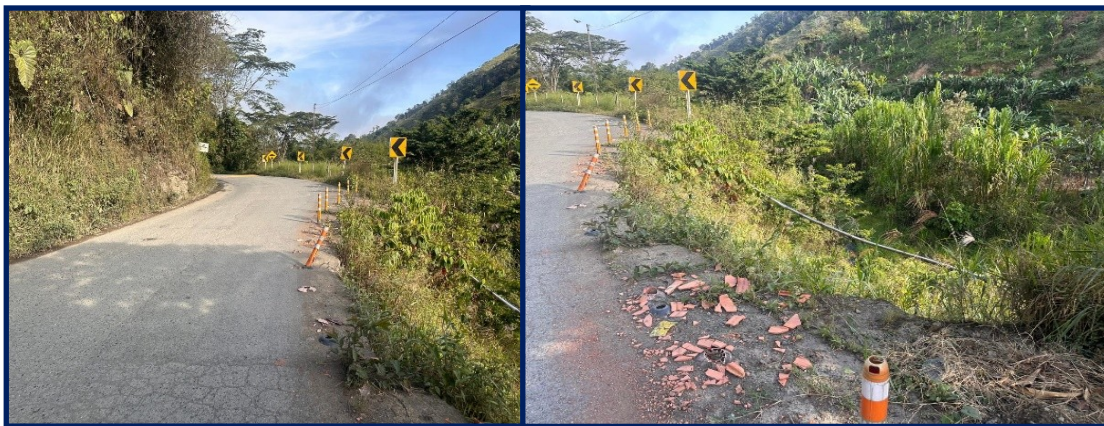
PR 41+200

Condición de inestabilidad generada por un proceso de socavación lateral, que, de no ser atendida, seguirá aumentando el desplazamiento del coluvión con la posibilidad de desprendimientos repentinos de fragmentos rocosos y ser depositados a media ladera. Lo anterior confluiría en un posible alud de tierra que bloquee la vía como producto de acumulaciones de agua y corrientes dentro del mismo coluvión estando a la vez en dependencia de la magnitud de precipitaciones que se puedan presentar.

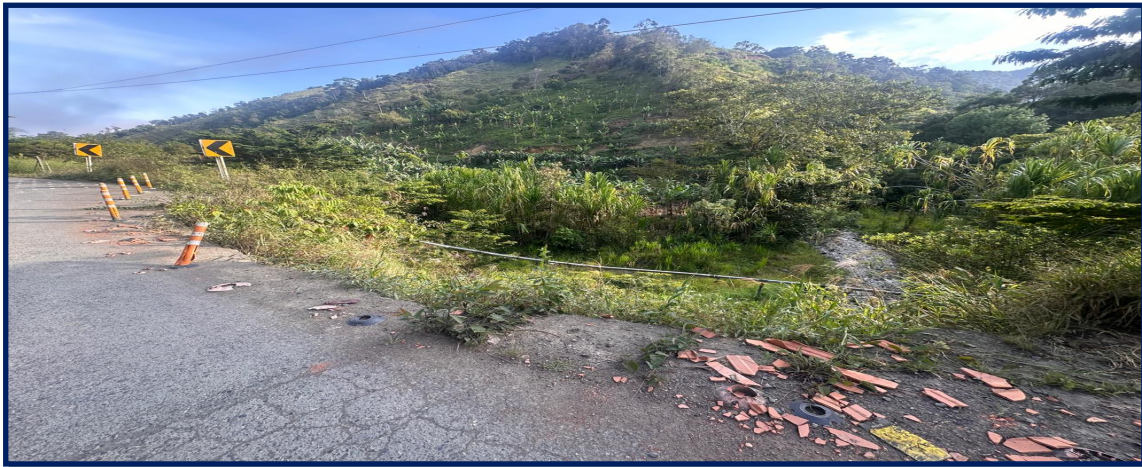
PR 41+600

El tipo de evento es generado por un proceso de socavación lateral, con cicatrices en la capa de rodadura del pavimento, con una longitud de 24 m y un espesor promedio de 4 m. En el momento de la visita los suelos se observan secos, sin embargo, la tendencia de precipitación en la zona tendría la tendencia de generar desprendimientos de fragmentos rocosos que igualmente ocasionarían afectación al paso/tránsito vehicular.

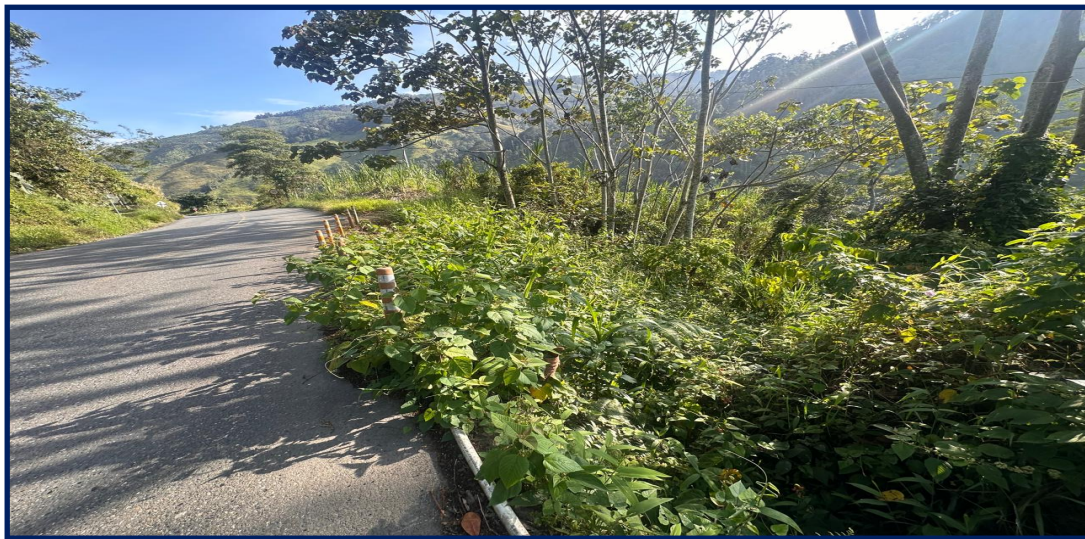
PR 42+720

En este sitio se observa pérdida de banca ocasionada por procesos erosivos, se presentó un flujo puntual, de tipo compuesto, con una longitud de 25 m y un espesor promedio de 4 m. El suelo se observa poco húmedo, sin presencia de agua en el momento de la visita sin embargo cabe resaltar que hace parte de la misma morfología que en cantidades considerables de precipitación que conllevarían a acumulaciones de agua y corrientes dentro del coluvión. La zona se encuentra señalizada.

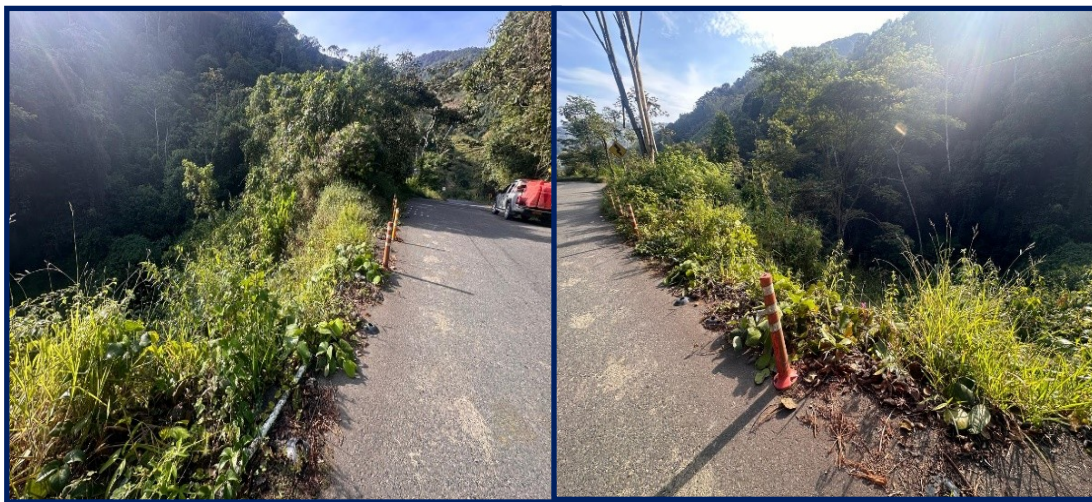
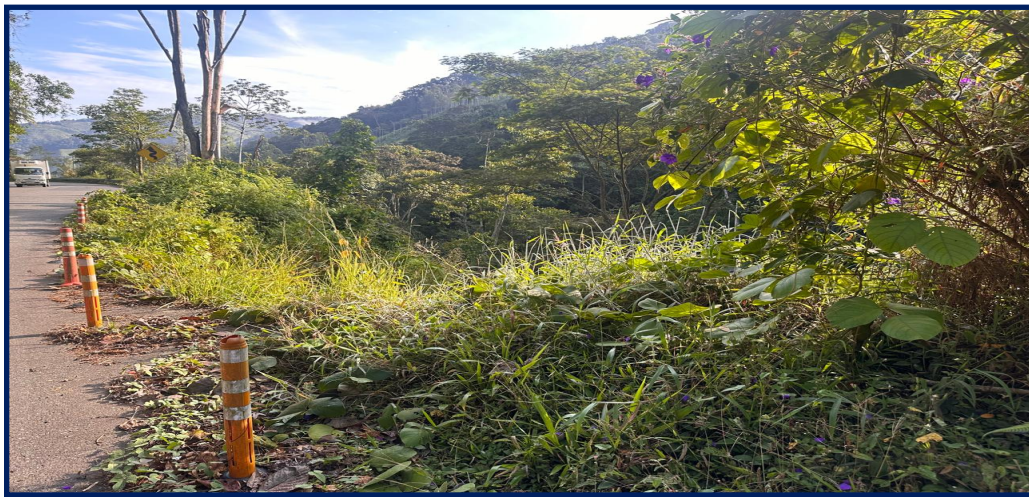
PR 43+000

Se evidencia deslizamiento lateral en la margen izquierda considerado como evento de deslizamiento traslacional los cuales son desplazamientos de una masa a lo largo de una superficie de ruptura de forma plana u ondulada pronunciados de manera blanda y que con frecuencia arrastran gran parte de la capa vegetal.

Con recurrencia se presenta con múltiples cicatrices lo que infiere actividad inherente e imperceptible. Longitud de 20 m y un espesor promedio de 6 m.

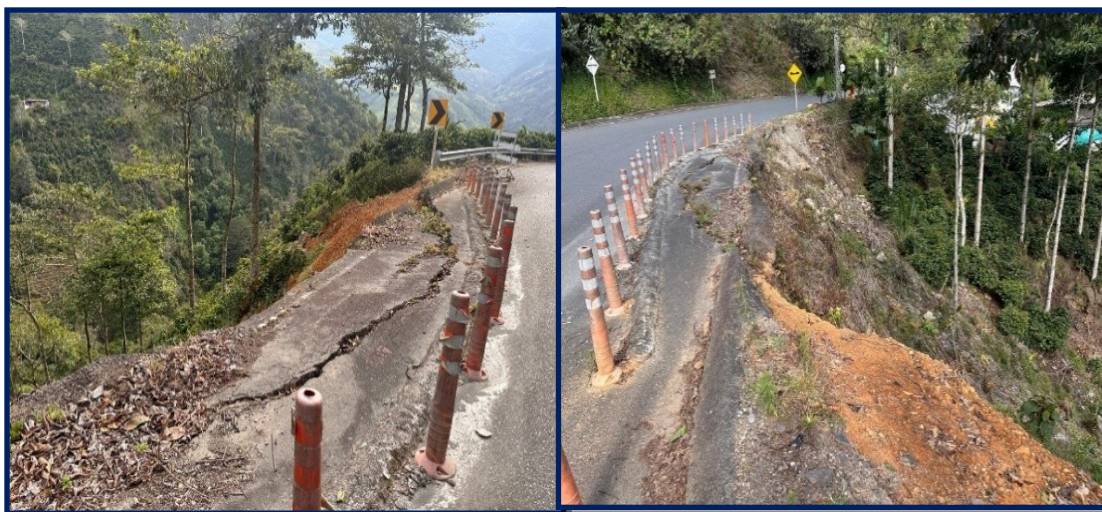
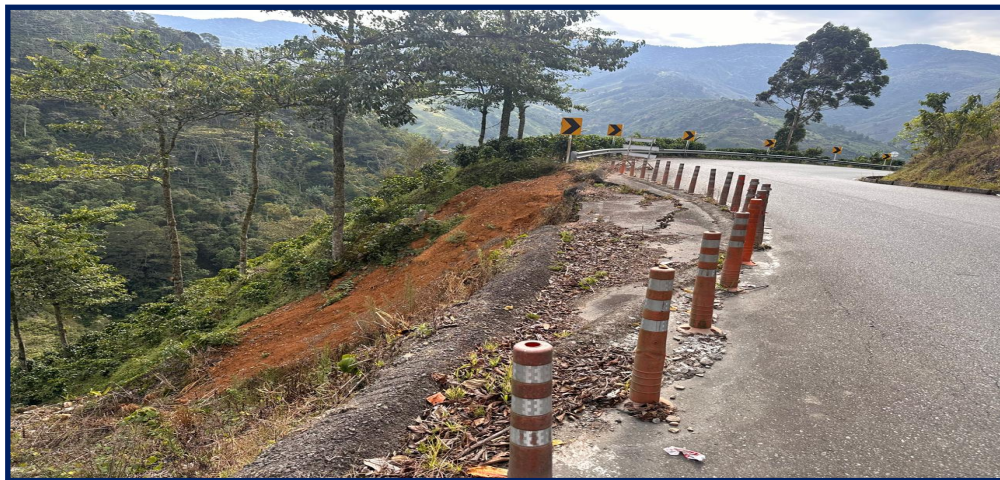
PR 48+640

Se presenta un evento tipo deslizamiento de tipo rotacional con una longitud de 30m y un espesor promedio de 3m.

Se alcanza a notar de momento suelos secos, sin presencia de agua en el momento de la visita, sin embargo, por ser desplazamientos que tienen lugar a lo largo de una superficie de ruptura de forma curva o cóncava, son lentos y de materiales particulados blandos.

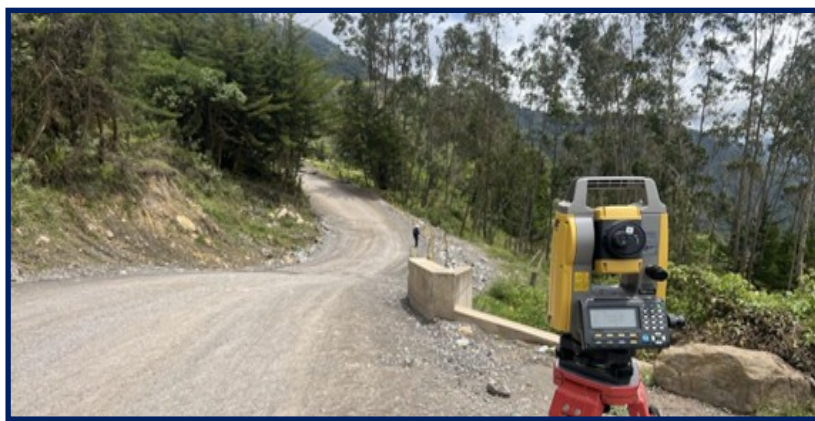
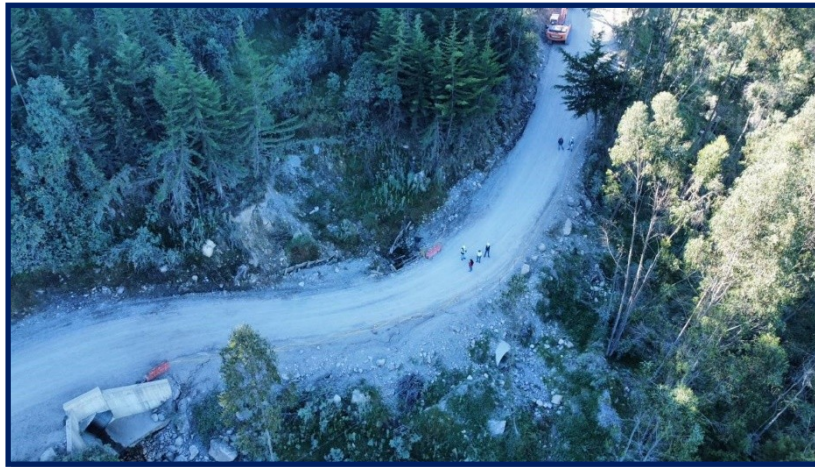
PR 29+720 - PR 30+090

Este sitio hace parte de la acción popular No. 68001-23-33-000-2015-00847. En el sector se presenta un evento relacionado principalmente con un movimiento en masa asociado a un depósito saturado que se encuentra en constante movimiento. El proceso ha generado desplazamientos del alineamiento de la vía ocasionando hundimientos en el sector. Actualmente se cuenta con estudios y diseños a fase III.

Como solución para el drenaje de este sitio, se proyectan alcantarillas abovedadas en lámina de acero corrugado que permitan el paso del primer curso, tanto en el descole como en el encole se proyecta un canal en bolsacretos, con el objetivo de salvar la fuerte pendiente que tiene el terreno, pero que así mismo, en caso de que se presenten deformaciones en el terreno, la obra siga funcionando.

Se proyectan además trincheras drenantes de manera tal que el agua infiltrada pueda drenarse y sea transportada aguas abajo hacia la quebrada delimitada, las trincheras cruzan la vía por medio de las alcantarillas abovedadas en lámina de acero corrugada.

Finalmente, para el drenaje de la vía se dispone de cunetas y bordillos con andén a borde de vía que conducen la escorrentía superficial hacia las alcantarillas existentes; mientras que, para la escorrentía subsuperficial se proyecta la implantación de filtros con tubería perforada que capta el flujo contenido en los taludes del lugar.

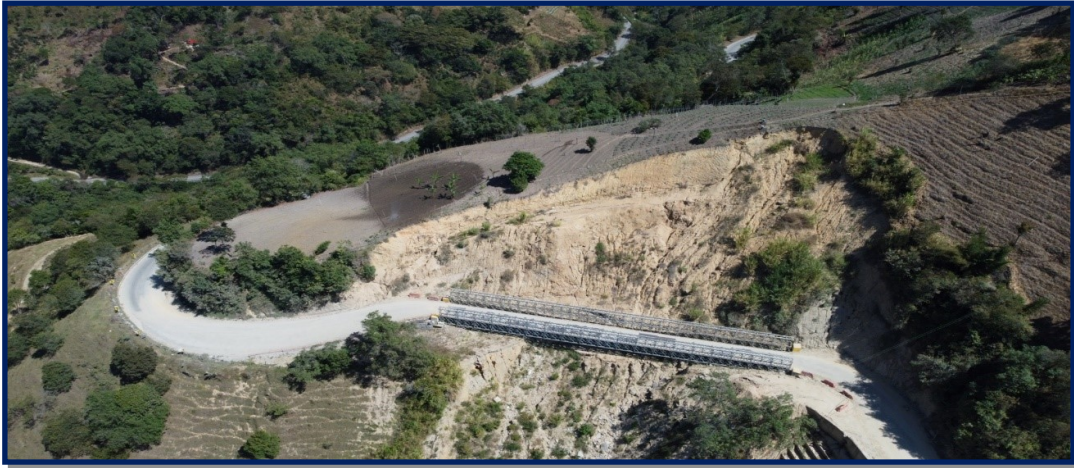
PR 79+845

En el mes de julio de 2024 se presentó pérdida de banca por causa de la socavación de los materiales. Según los informes de los especialistas, para la recuperación de la banca es necesario la construcción de un muro de contención para posteriormente realizar la reconformación de la calzada.

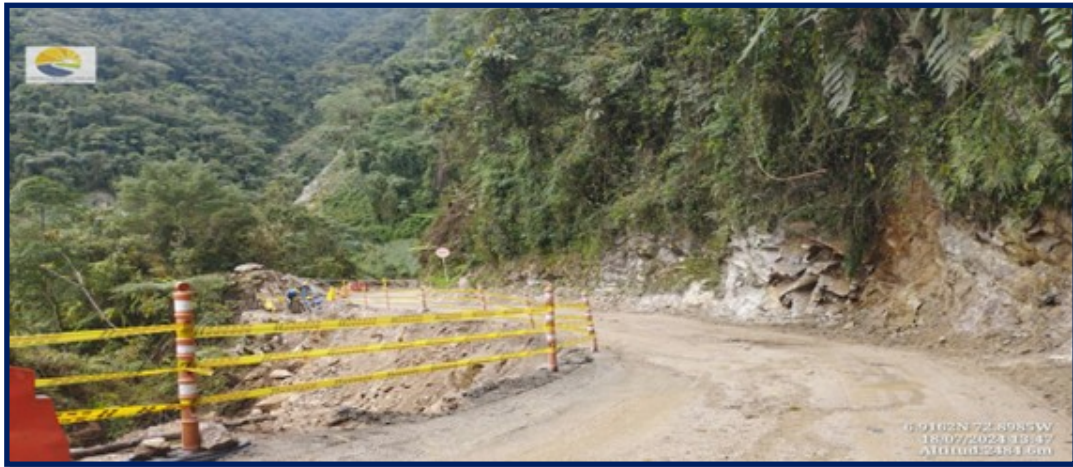
PR 95+200

Por causa de la socavación del río Umpalá en la pata del talud inferior de la vía, se generó una situación de amenaza, la cual representa un alto riesgo de pérdida total de la calzada, y por consiguiente una total afectación en la transitabilidad del sector. Para atender esta situación es necesario la construcción de obras de estabilización.

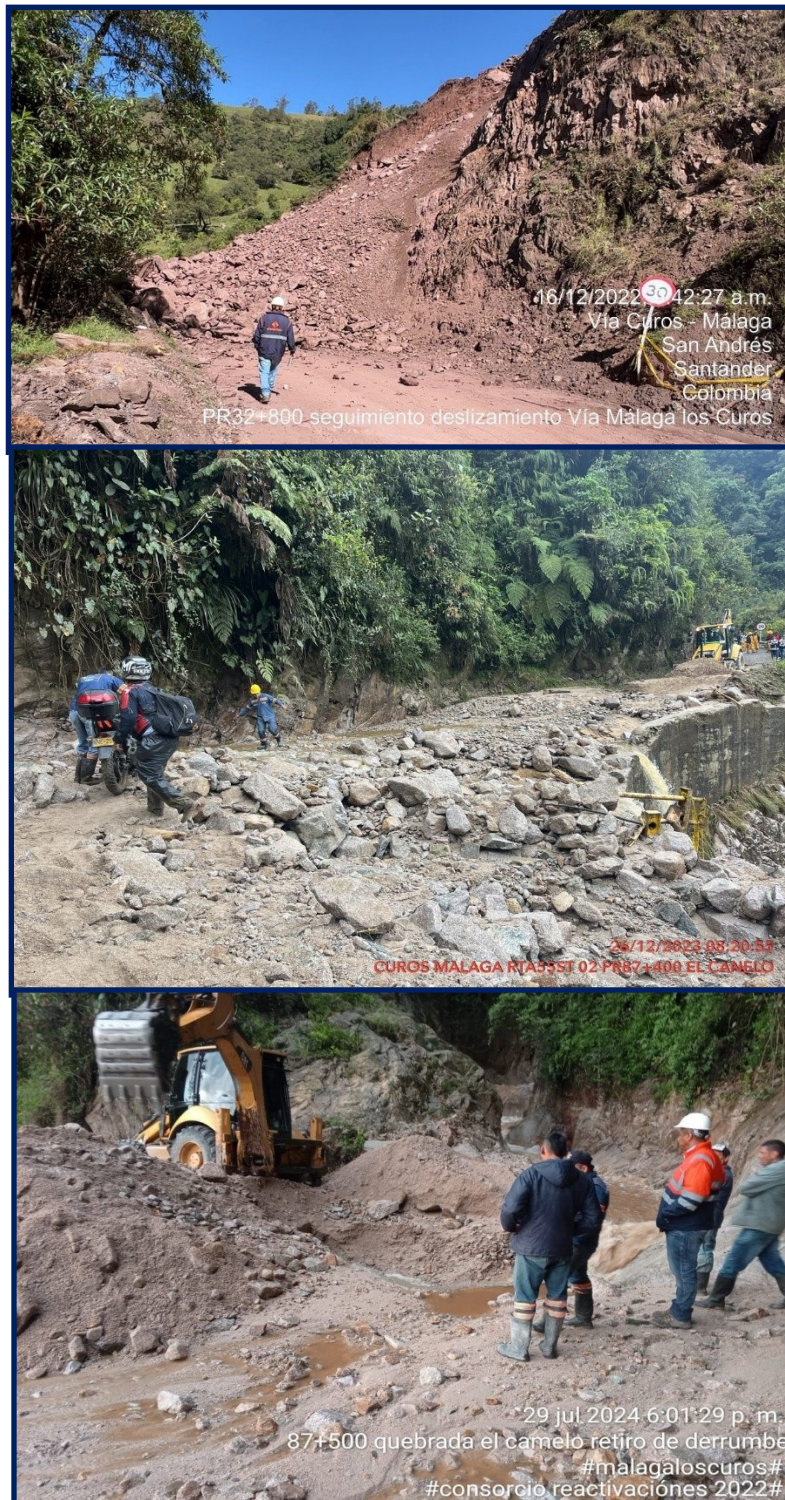
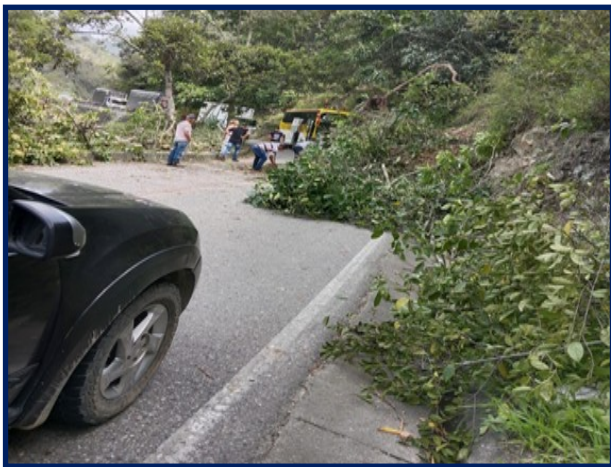
Remoción de derrumbes

La ruta nacional 55ST02, Málaga – Los Curos, es una vía con condiciones topográficas, geomorfológicas y geotécnicas complejas, lo que sumado a las altas precipitaciones que se registran en el corredor, generan que la vía sea altamente susceptible a procesos de remoción en masa y avenidas torrenciales que ponen en riesgo la estabilidad del corredor; por lo tanto, es necesario contar con provisión para atención de derrumbes.

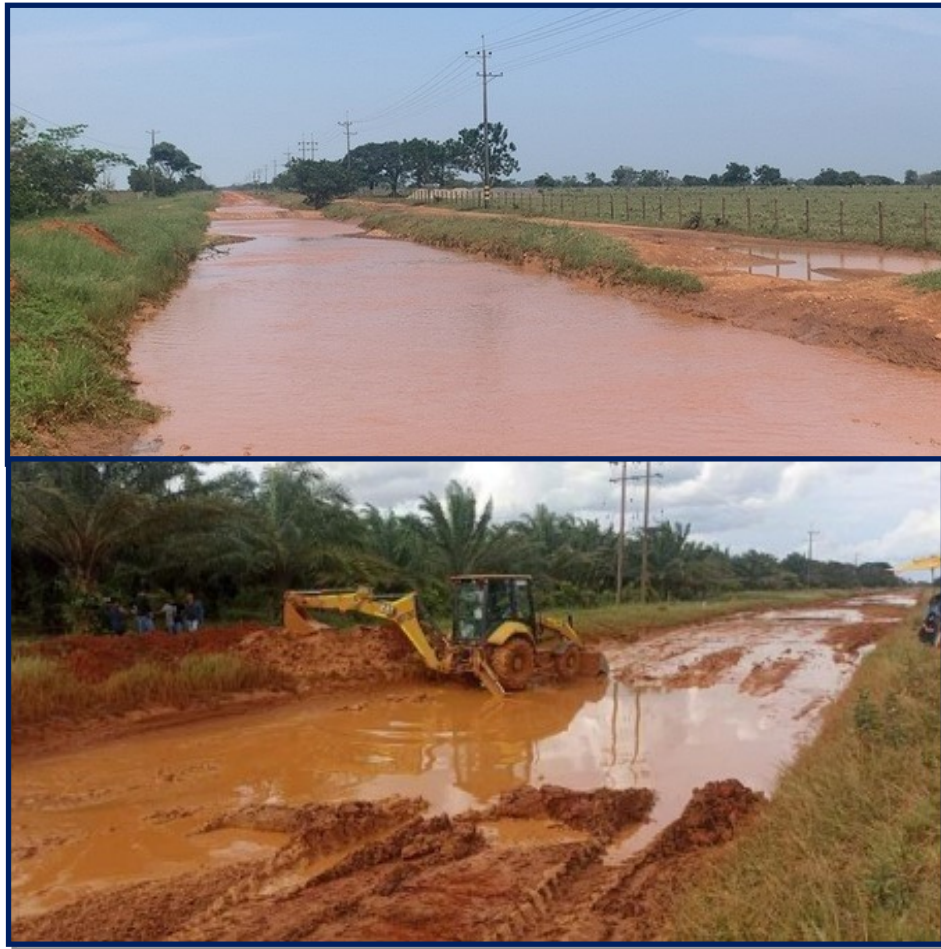
PR 29 al PR 32

Sector sin pendientes para el manejo de aguas de escorrentía, en donde la cota de la subrasante se encuentra inferior a la cota de terreno natural con presencia de material limo arcilloso de alta plasticidad que requiere adición de material de crudo de río para bajar la plasticidad y aumentar la capacidad de soporte.

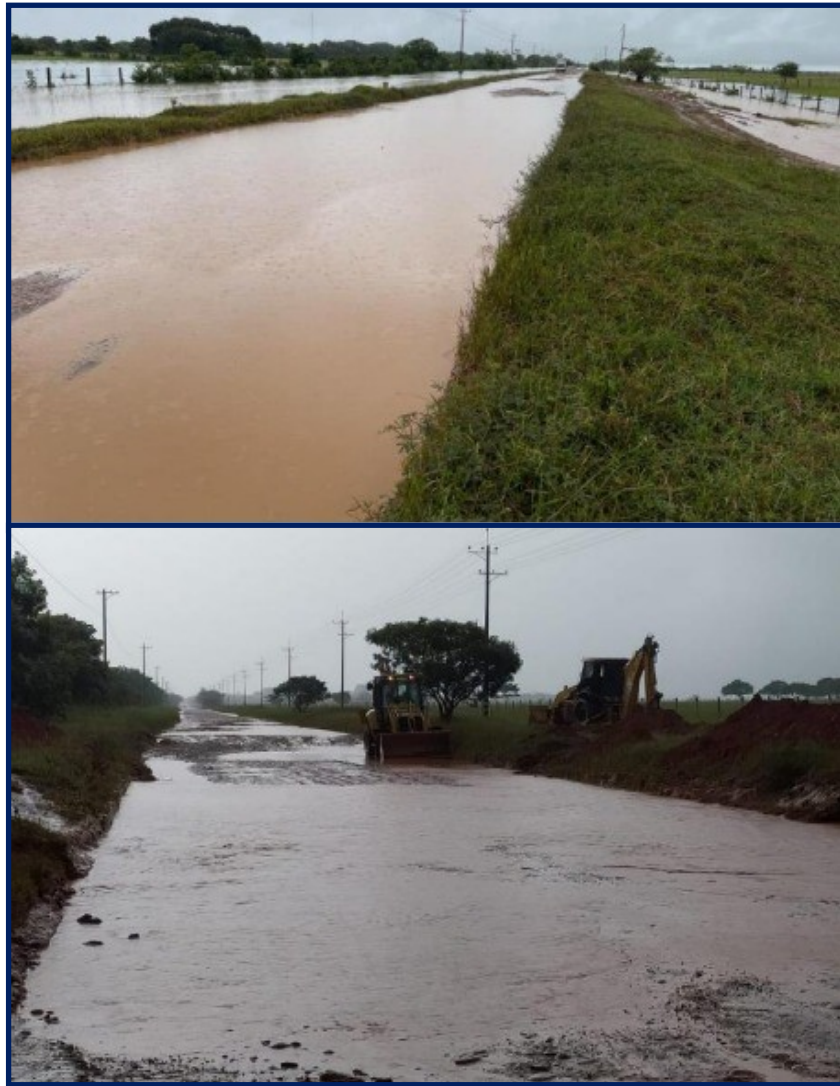
PR 35 al PR 38

Sector sin pendientes para el manejo de aguas de escorrentía, en donde la cota de la subrasante se encuentra inferior a la cota de terreno natural.

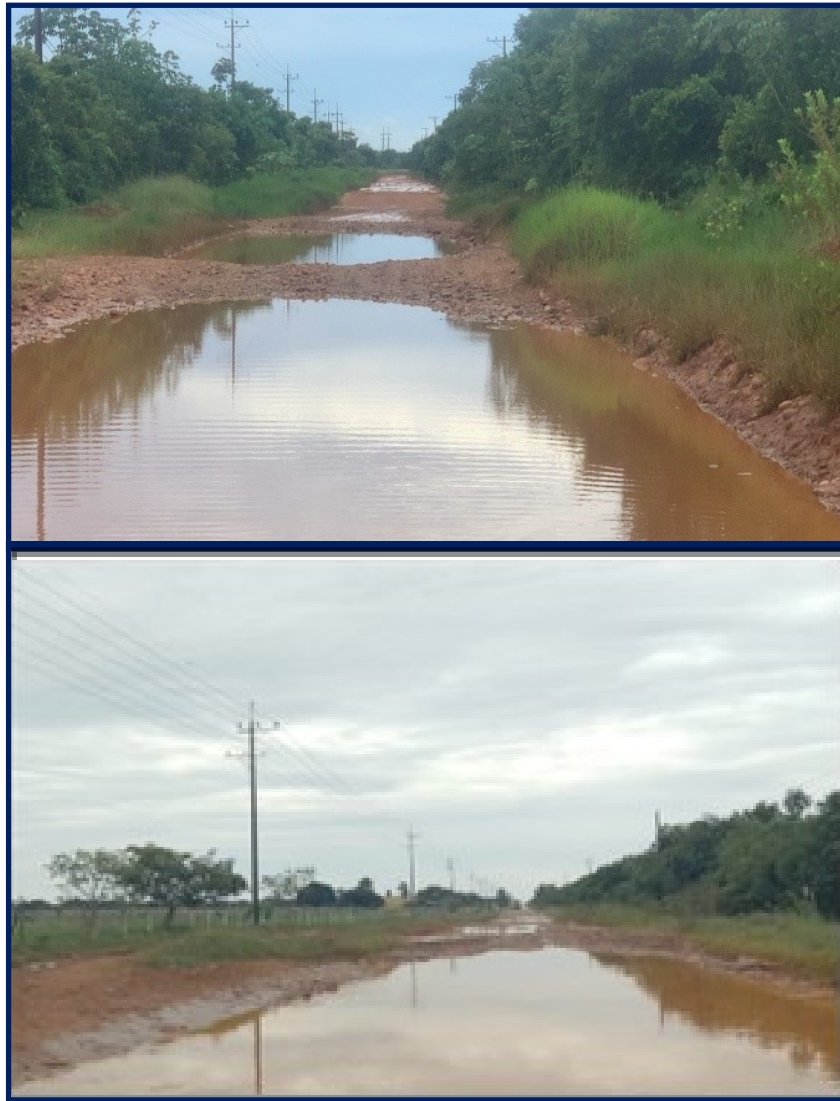
PR 45 al PR 49

Sector sin pendientes para el manejo de aguas de escorrentía, en donde la cota de la subrasante se encuentra inferior a la cota de terreno natural.

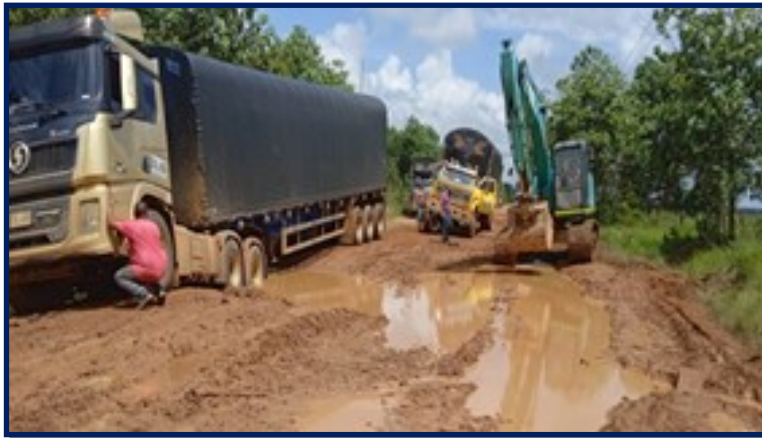
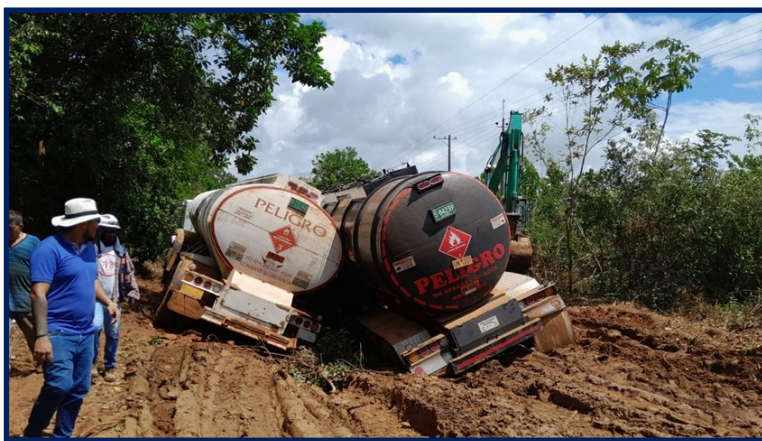
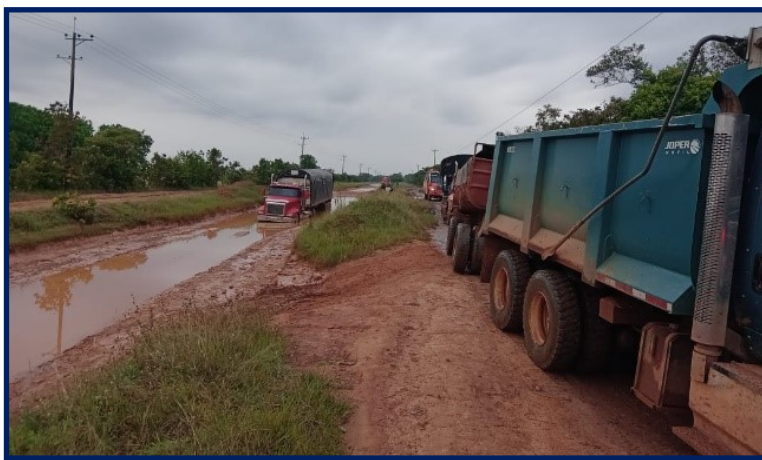
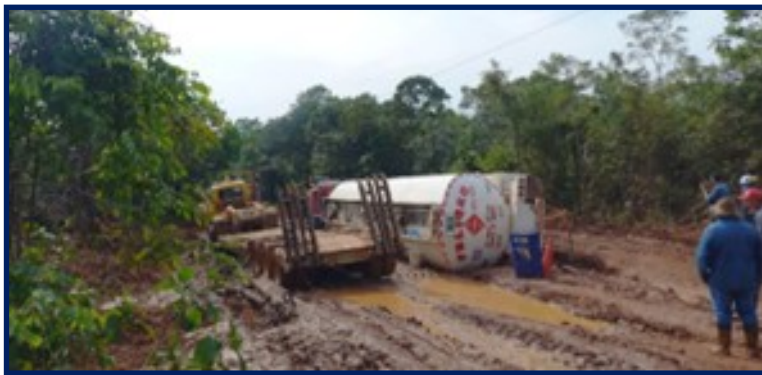
PR 38 al PR 42

Sector en donde no se cuenta con pendientes para el manejo de aguas de escorrentía, la cota de la subrasante se encuentra inferior a la cota de terreno natural con presencia de material limo arcilloso de alta plasticidad que requiere adición de material de crudo de río para bajar la plasticidad y aumentar la capacidad de soporte. Existencia de tránsito en la zona constituido principalmente por vehículos de carga articulados con difícil transitabilidad.

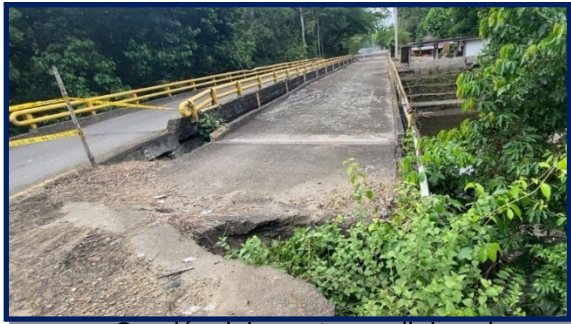
Sección del puente, carril derecho, fallado por socavación de estribo derecho.

- Aprovecha la estructura existente: sub estructura, vigas presforzadas existentes y tablero – el cual se demuele parcialmente – para uno de los carriles.
- Se demuele la estructura existente aguas abajo que se encuentra totalmente fallada e inhabilitada al tráfico peatonal y vehicular por el asentamiento drástico sufrido en años anteriores.
- Para generar el otro carril aguas abajo, se amplía el puente existente el cual se apoya sobre una subestructura nueva conformada por dos (2) estribos, los cuales se

cimentarán en una viga cabezal que recibe dos (2) nuevas vigas presforzadas y que se apoya sobre dos (2) pilotes cada uno.

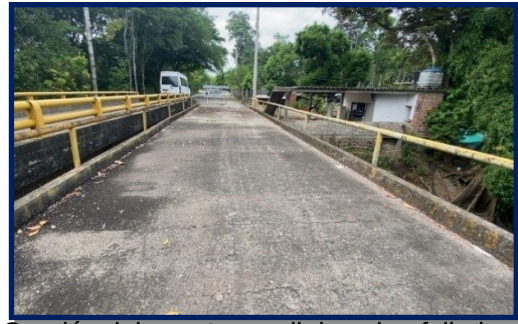
Sección del puente, carril derecho, fallado por socavación de estribo derecho.

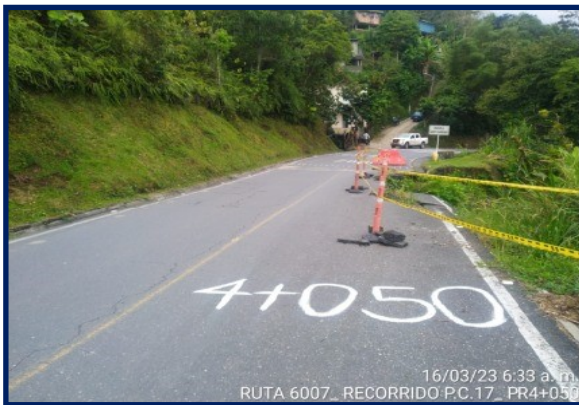
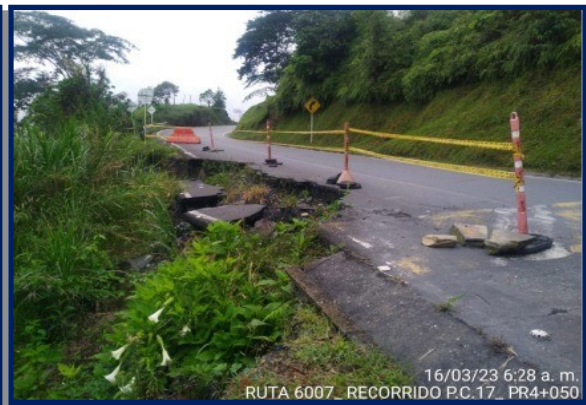
PR46+970

Perdida parcial de calzada por procesos erosivos de la pata del talud de la banca, se requiere la construcción de obras de contención de las cuales ya se cuenta con diseños a fase III con el fin de recuperar la calzada. De acuerdo con lo anterior, es necesaria su construcción debido a que al momento se tiene un estrangulamiento del carril izquierdo debido a la pérdida de banca producido por esta falla geológica. Al momento se corre un riesgo elevado al momento de pasar por este sector porque tienen que utilizar el carril derecho, tanto peatones como vehículos, invadiendo el carril contrario aquellos que circulan en dirección hacia el municipio de Otanche, lo cual conlleva un alto riesgo de accidentabilidad.

En este punto crítico se contempla realizar un muro de cimentación profunda (con caisson) que tendría una longitud de 45 m con módulos de 9 m, para, de esta manera, lograr devolver a este tramo su ancho normal de cada carril y lograr que la circulación, tanto de peatones como de vehículos, sea normal eliminando el riesgo existente en la actualidad.

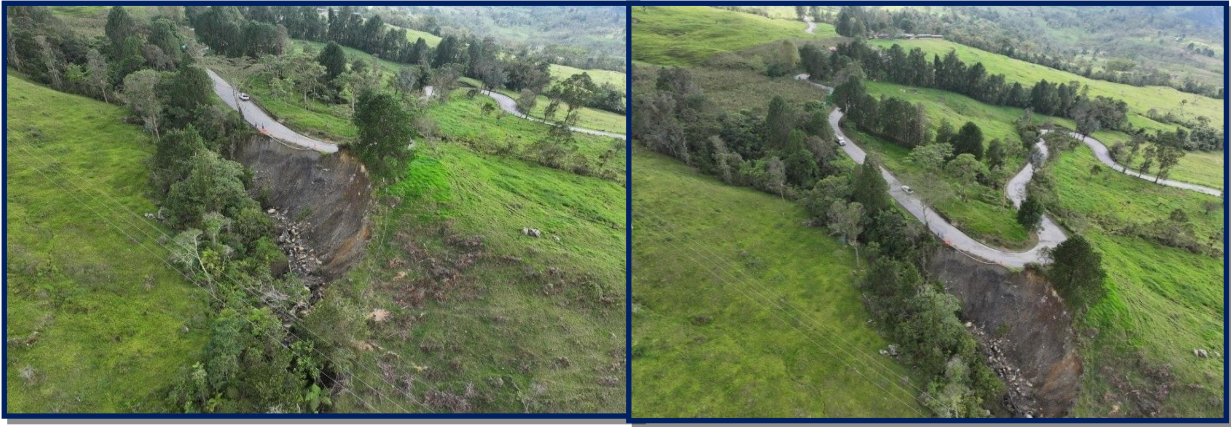
PR61+325 (R6007)

Se constituye como un punto de alta complejidad para la seguridad vial dado que se está perdiendo de manera acelerada la calzada como efecto de la socavación por un cauce en la parte baja del talud. Las obras para la atención de este sitio se encuentran diseñadas a fase III.

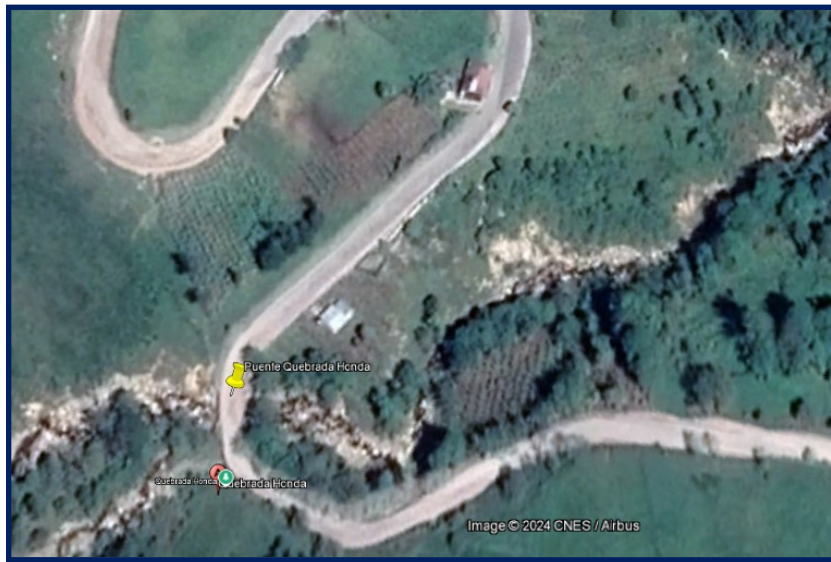
En este punto se requiere implementar obras de mitigación en la quebrada Honda dada la acción erosiva y la alta capacidad de arrastre de material rocoso de grandes dimensiones, lo que actualmente presenta el volcamiento de la aleta del estribo 1 aguas arriba y aguas abajo. Allí el meandro ha generado la socavación de la pata del talud, por lo que se requiere de obras de contención por volcamiento de la aleta del estribo derecho y apantallamiento para evitar la erosión del talud aguas abajo por acción de la velocidad y del caudal, factores que aceleran la socavación o erosión basal de la pata del talud. Estas actividades permiten garantizar la continuidad y transitabilidad en el corredor que conecta a la ciudad de Tunja con el departamento del Casanare.

Además de esta situación, la banca de la vía está siendo socavada por el embate de las aguas, por lo cual es necesario realizar trabajos de mitigación o protección con escollera (piedras métricas) y de esta manera disminuir el alto riesgo que representa el meandro que se produce en este tramo de la ruta 6009 a la altura del PR52+990:

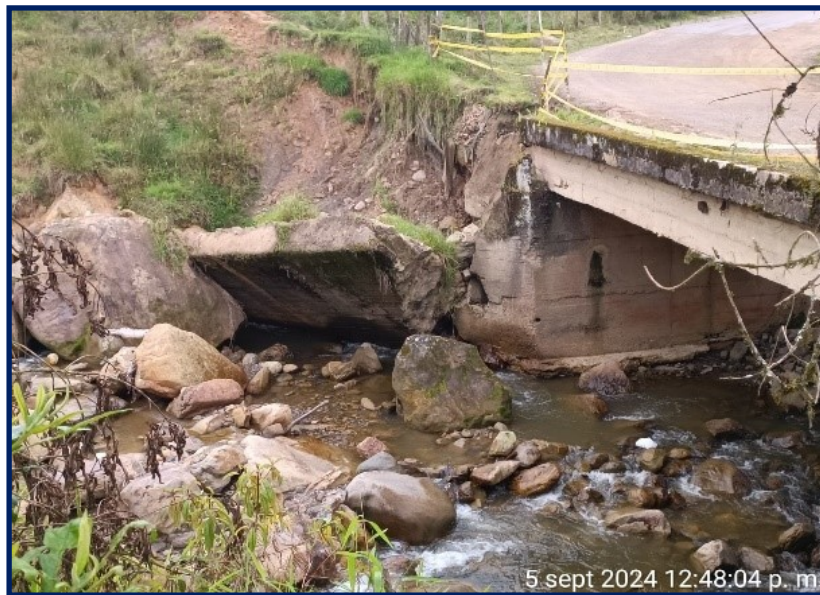
Muro fallado, estribo derecho, aguas arriba quebrada honda.
