RESOLUCIÓN 3953

Por la cual se efectúa una modificación al Anexo del Decreto de Liquidación en el Presupuesto de Gastos de Inversión del Ministerio de Hacienda y Crédito Público para la vigencia fiscal de 2024

Asunto: Respuesta solicitud recursos para atención de puntos críticos y emergencias vías nacionales.

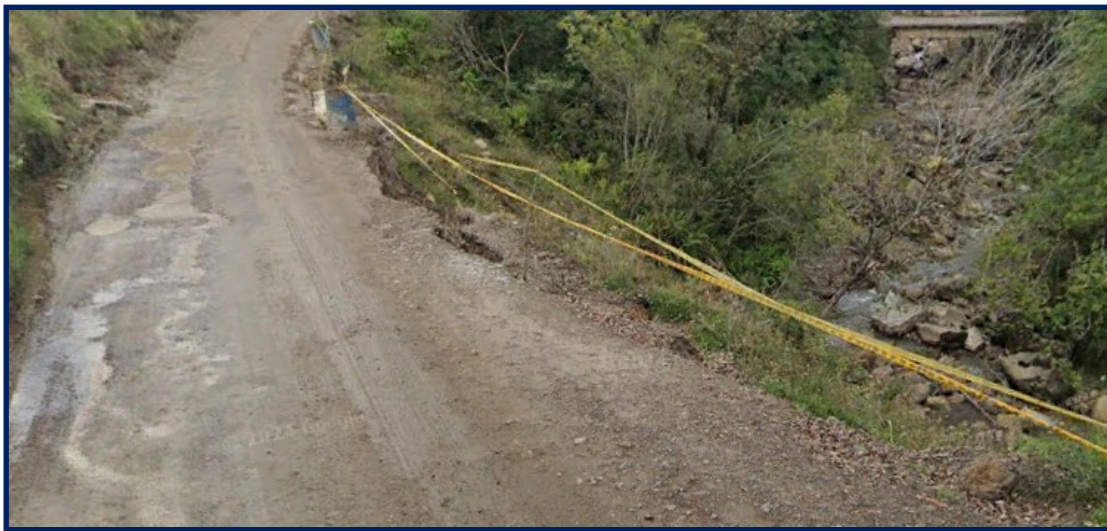
Tramo en donde se encuentra socavado el talud inferior de la plataforma de vía.

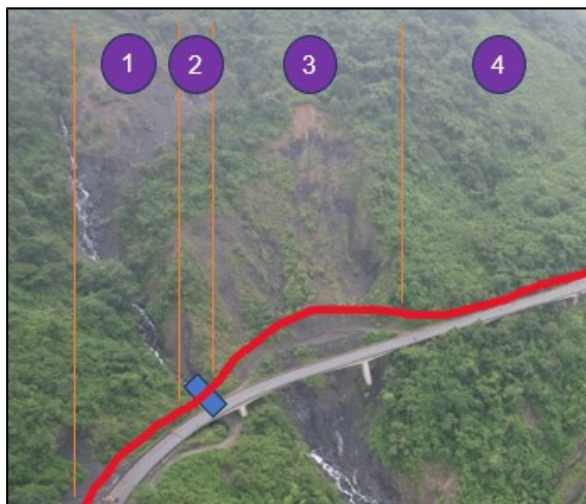
Se conformaron las terrazas 1, 2, 3 y 4. Se está trabajando en la conformación de la terraza No. 5 en parte superior del talud sector 3 con pendiente del 1:1. La terraza No. 4 fue terminada durante la semana.

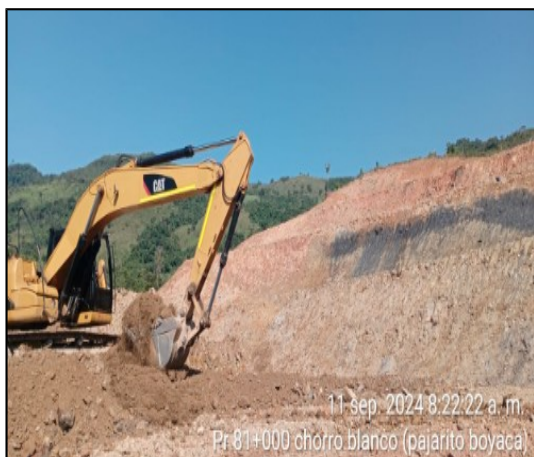
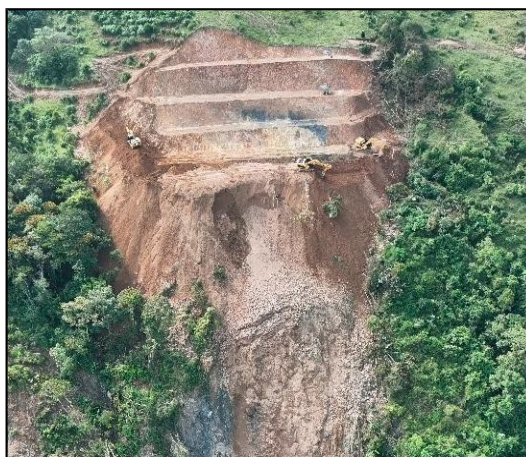
Manejo de aguas superficiales; se construyó canal para manejo de agua superficial en sector 2 parte alta del talud. Se está excavando para zanjas de coronación en parte superior del talud sector 4.
