Asunto: Informe de Estado y Funcionamiento de la Conectividad e Infraestructura de Red

Sede: 421-CPAMSGIR-GIRÓN

Contrato: USPEC-218-2026

INFORME TÉCNICO DE CONECTIVIDAD E INFRAESTRUCTURA DE RED

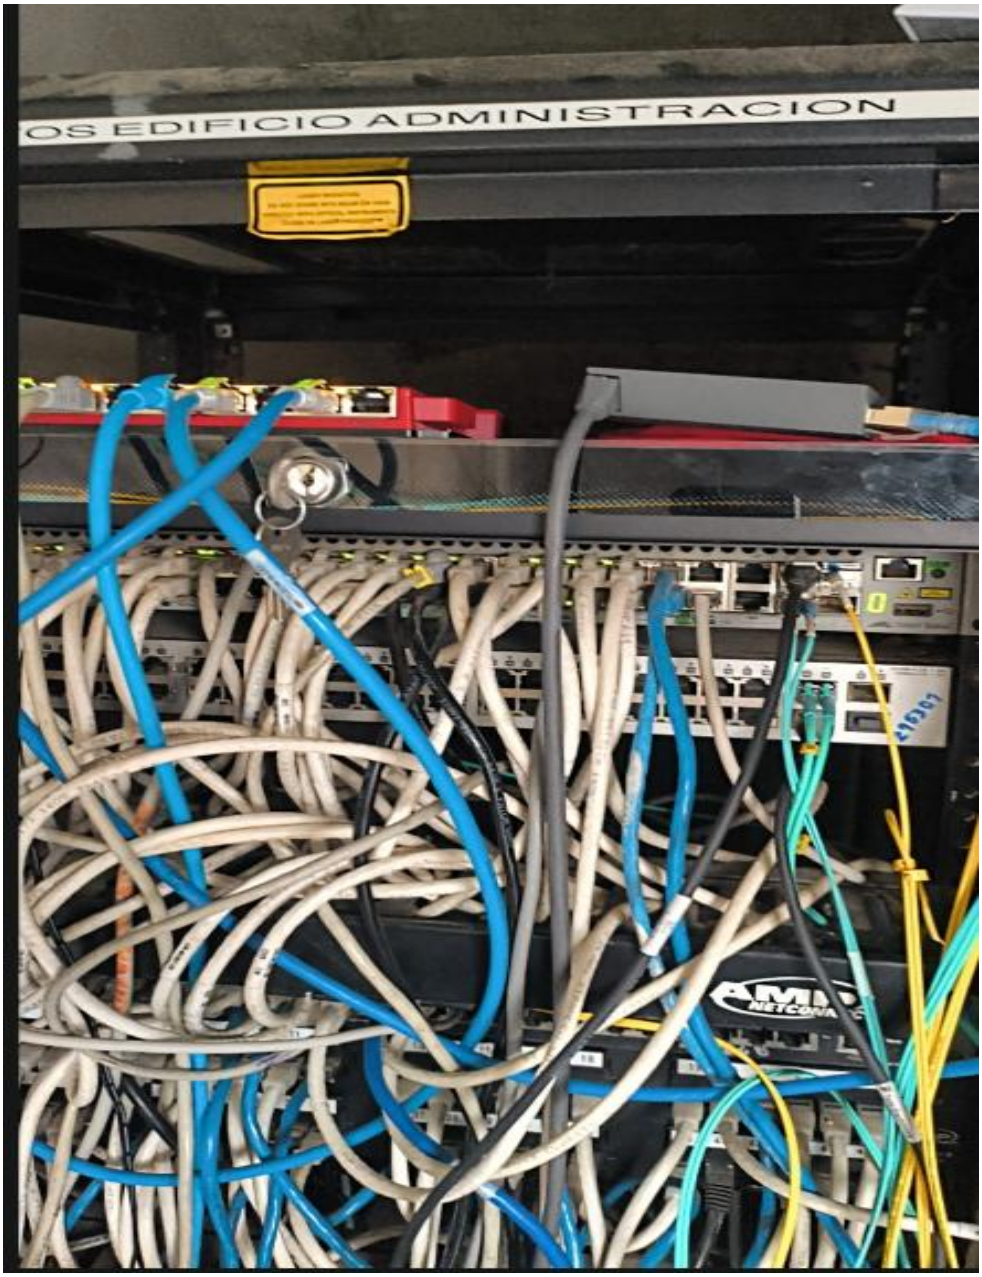
Imagen 2. Estado actual del rack de comunicaciones.

Durante la última inspección realizada se evidenció que el rack de comunicaciones se encuentra operativo y soportando la prestación del servicio de conectividad institucional.

- Router de comunicaciones activo.
- Switch de acceso para distribución local.
- Patch cord de datos correctamente conectados.
- Organización funcional de los enlaces de red.
- Equipos energizados y en operación normal.

No se evidencian daños físicos aparentes sobre los equipos de comunicaciones que comprometan la prestación del servicio.

Aunque la infraestructura se encuentra operativa, se recomienda continuar fortaleciendo las actividades de organización y etiquetado del cableado interno con el fin de facilitar futuras labores de soporte y mantenimiento.

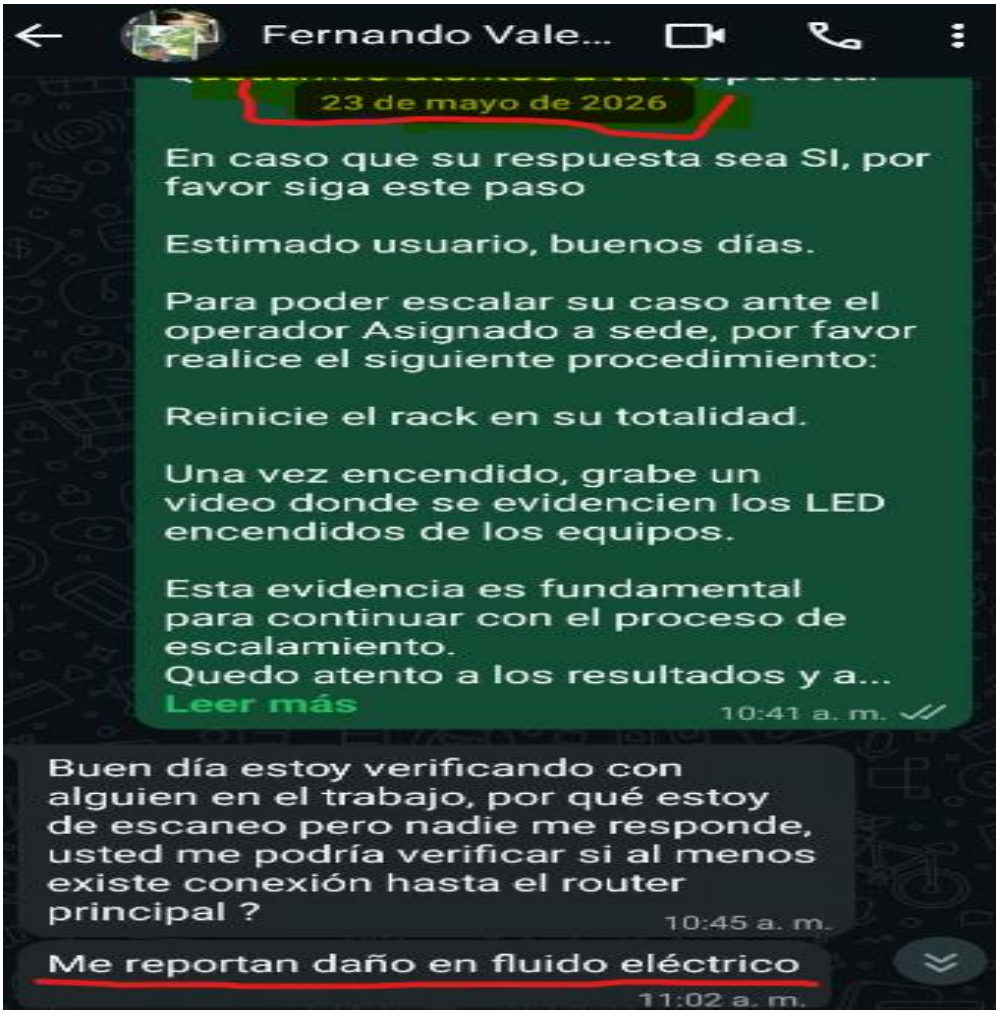
Evento No. 3

La Mesa de Ayuda INFOTIC detectó una alerta automática de indisponibilidad y contactó al encargado de sistemas.

El señor Fernando Valero confirmó que la afectación obedecía a una falla eléctrica presentada en la zona.

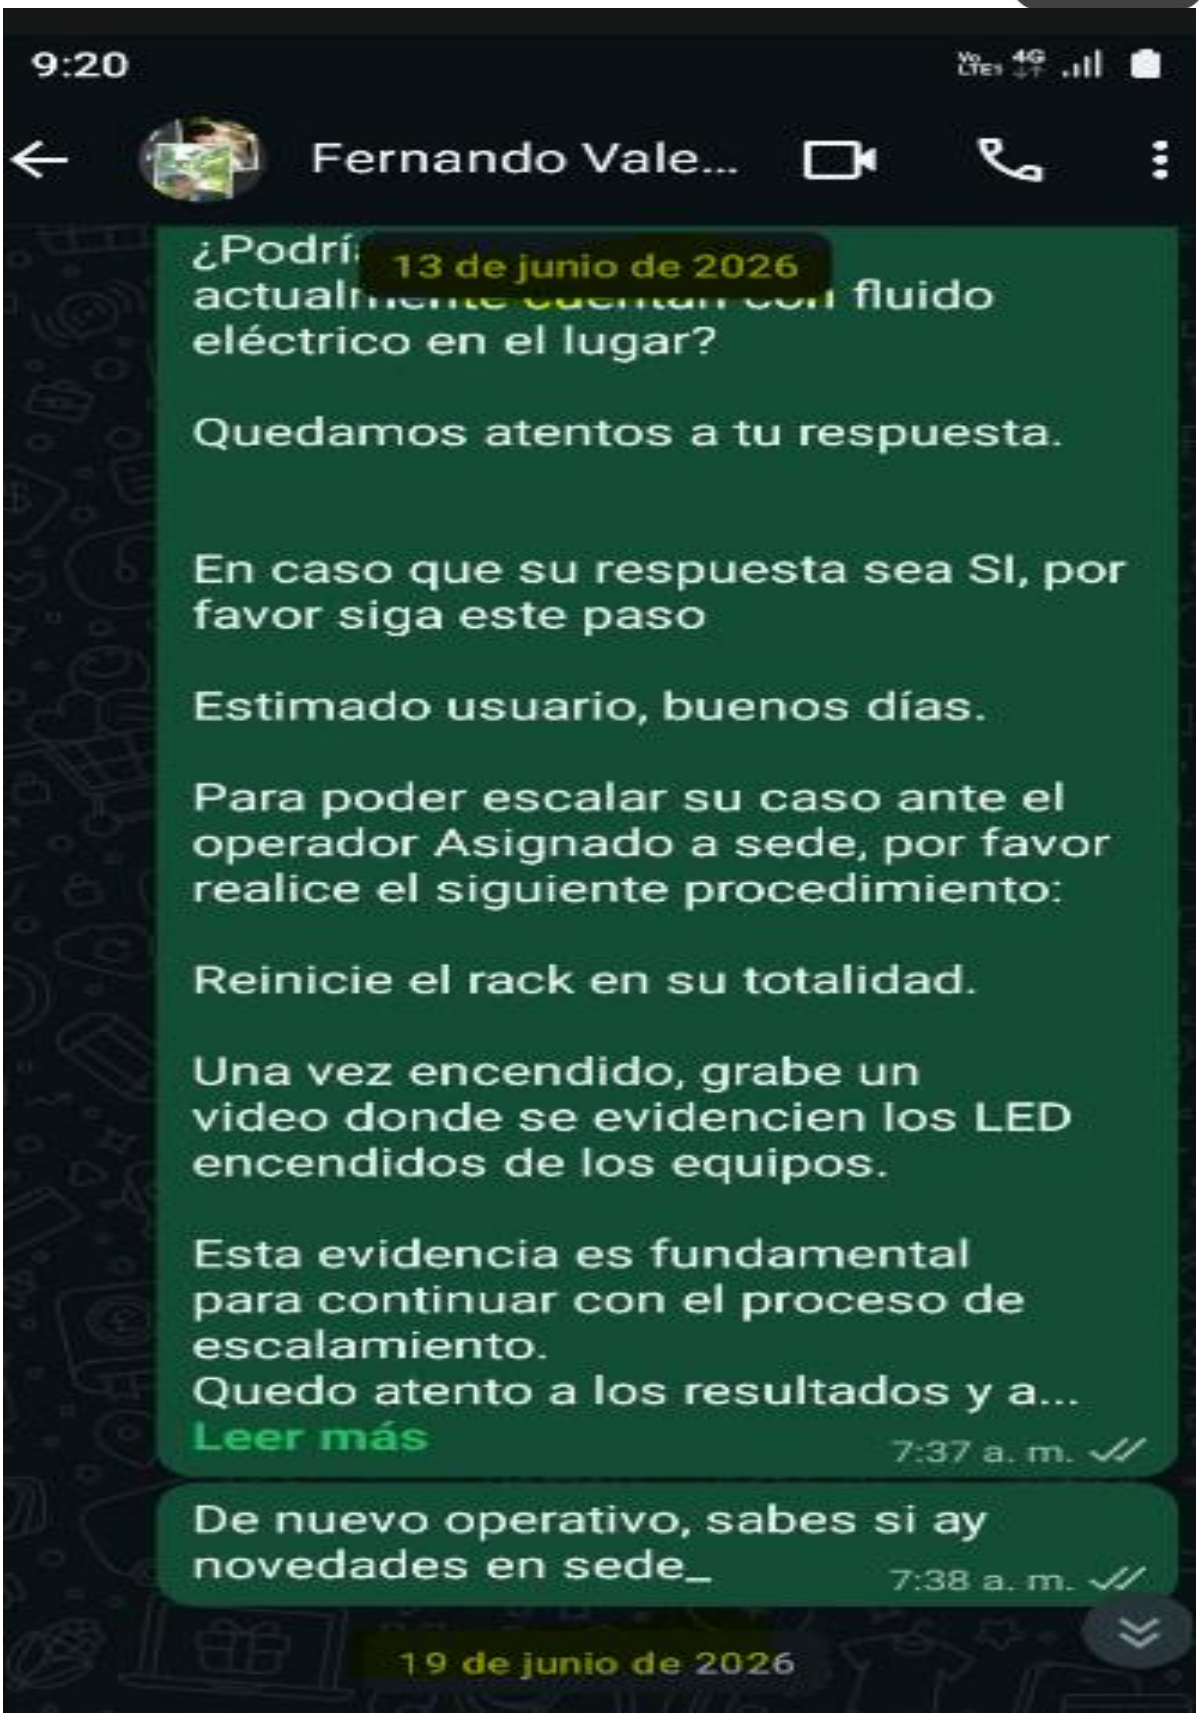
Evento No. 5

La Mesa de Ayuda recibió una alerta de caída del servicio desde las plataformas de monitoreo.

No se obtuvo respuesta al momento de realizar las verificaciones.

Posteriormente el servicio se observó nuevamente operativo desde las herramientas de monitoreo.

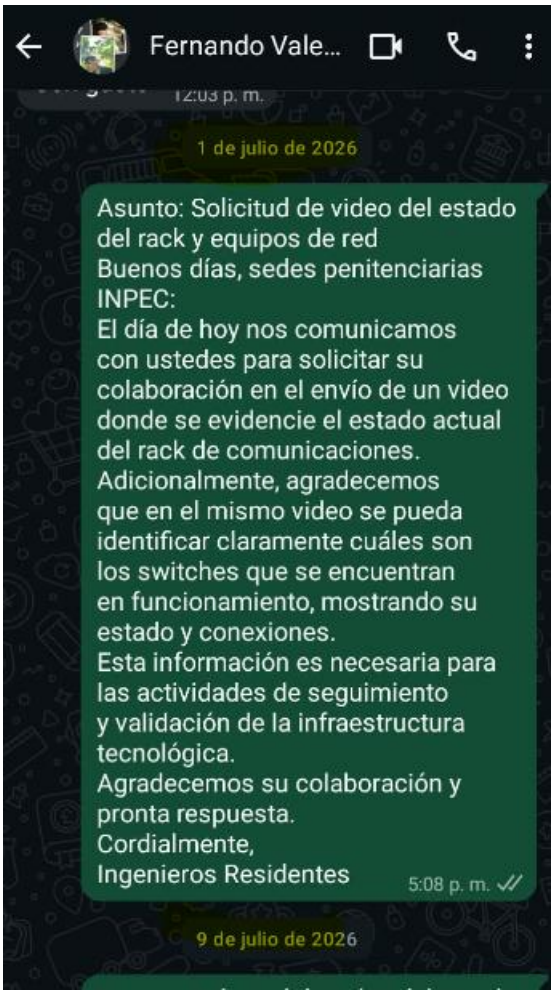
Evento No. 6

Las plataformas de monitoreo reportaron una alerta de indisponibilidad.

No se recibió respuesta.

Posteriormente el servicio retornó a la normalidad sin requerir desplazamiento técnico.
