USPEC	SEGUIMIENTO DE LOS MANTENIMIENTOS PREVENTIVOS Y/O CORRECTIVOS

DATOS GENERALES	
CONTRATO No.	**USPEC-CTO-294-2024**
OBJETO:	IMPLEMENTACIÓN Y PUESTA EN FUNCIONAMIENTO DE UNA SOLUCIÓN TECNOLÓGICA, PARA LA MODERNIZACIÓN EN EL APOYO A LA SEGURIDAD ELECTRÓNICA, A TRAVÉS DE LOS SEGMENTOS DE SISTEMAS DE CIRCUITO CERRADO DE TELEVISIÓN Y DETECCIÓN DE ELEMENTOS PROHIBIDOS, CON DESTINO A LOS ESTABLECIMIENTOS DE RECLUSIÓN DEL ORDEN NACIONAL.
CONTRATISTA:	UT VIDEO VIGILANCIA 2024
ESTABLECIMIENTO:	PALOGORDO
FECHA DE REALIZACIÓN DEL MANTENIMIENTO	Primer mantenimiento preventivo del 16 de marzo al 30 de abril
FUNCIONARIO Y EMPRESA QUE REALIZA EL MANTENIMIENTO	Jhon Escalante

I. INFORMACIÓN GENERAL	
NOMBRE DEL PROYECTO	Contrato USPEC-CTO-294-2024
CLIENTE	USPEC/INPEC
CIUDAD Y FECHA	Girón, 22/04/2026

(i.) Mantenimiento preventivo de arco detector de metales marca Garrett, modelo Paragon, con serial 65260127

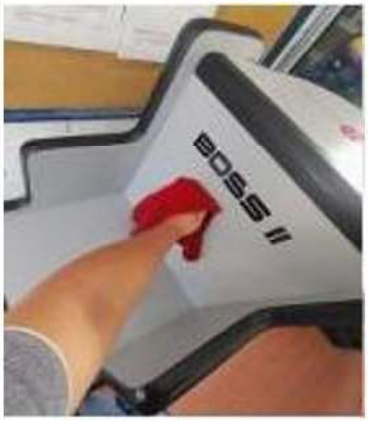
Una vez terminada la ejecución del mantenimiento preventivo se verificó el correcto funcionamiento de la silla detectora de metales dejándola en perfecto estado de operación y sin pendientes. La silla tenia manchas de betún en su superficie, se recomienda no utilizarla como soporte para el lustre del calzado, el betún puede deteriorar la pintura de la superficie de la silla

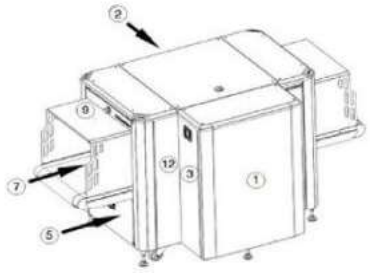
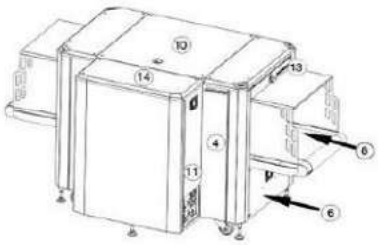
Mediciones de radiación en el puesto de trabajo del operador	10-30 cm	0,11 µSv/h	
	90-92 cm	0,11 µSv/h	
	150-152 cm	0,09 µSv/h	
Medición de radiación alrededor de la maquina 	0,22 µSv/h		
	0,11 µSv/h		
	0,11 µSv/h

0,13 µSv/h	
	0,15 µSv/h	
	0,09 µSv/h	
	0,15 µSv/h	
	0,28 µSv/h	
	0,15 µSv/h	
	0,09 µSv/h

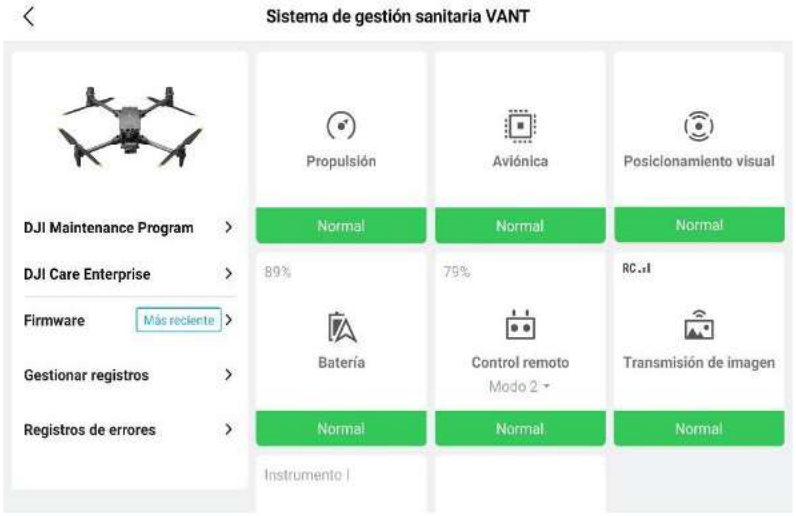
Calibración de IMU
IMU calibrada
Volver a la vista de cámara
Reiniciar aeronave ahora

Modo N - Posicionamiento visual
WIDE
FPV
