## **ACTUACIÓN ESPECIAL A LA EXPLOTACIÓN MINERA DE CARBÓN EN EL DEPARTAMENTO DEL CESAR**

**CGR- CDMA  
No-004 ABRIL  
DE 2014**

**Coordinación General:** Bibiana Guevara Aldana  
Contralora Delegada para el Medio Ambiente

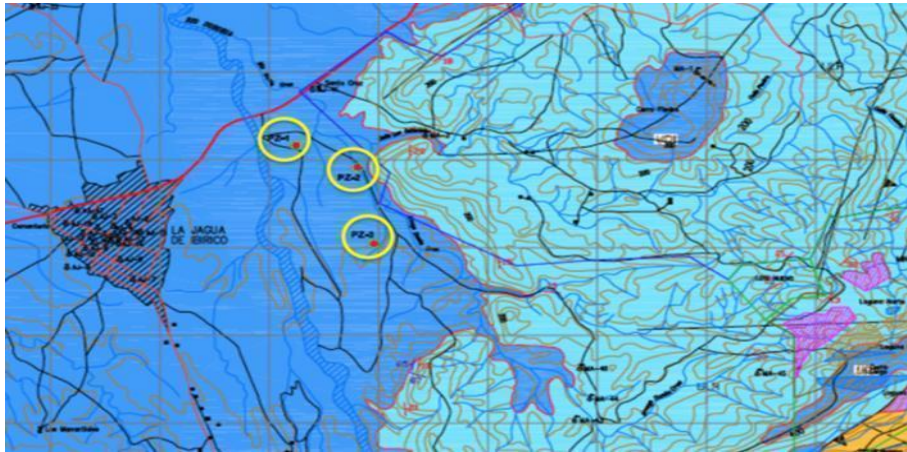
**Figura 1**  
**Ubicación de la red piezométrica de Norcarbón**

como la cantidad de éstos, no corresponden a los compromisos establecidos en el PMA, tal como se evidencia en el criterio. La empresa Norcarbón solo implementó una red piezométrica de tres (3) unidades ubicadas en un sector no contemplado en el PMA, alejados del proyecto minero, pese a que en sus compromisos se mencionan 8 unidades (figura 1).

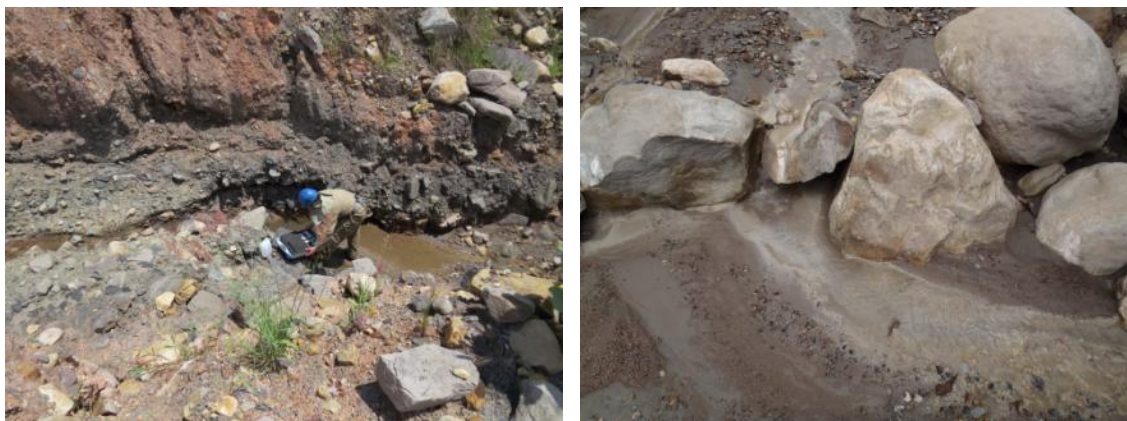
### **Foto 1 y 2**

En la visita técnica realizada en Junio de 2013 por la CGR, se evidenció la persistencia en el no cumplimiento de lo establecido en el Auto de Seguimiento No. 705, de tal manera que el canal recolector de aguas de escorrentía del botadero norte no presentaba una estructura de enrocados que evitara la infiltración y erosión del curso del agua (foto 1 y 2). Del mismo modo, el vertimiento es directo al caño Canime sin previo tratamiento, debido a la inhabilitación de la laguna de sedimentación por ruptura de la misma.

#### **Canal Recolector de aguas de escorrentía del Botadero Norte**

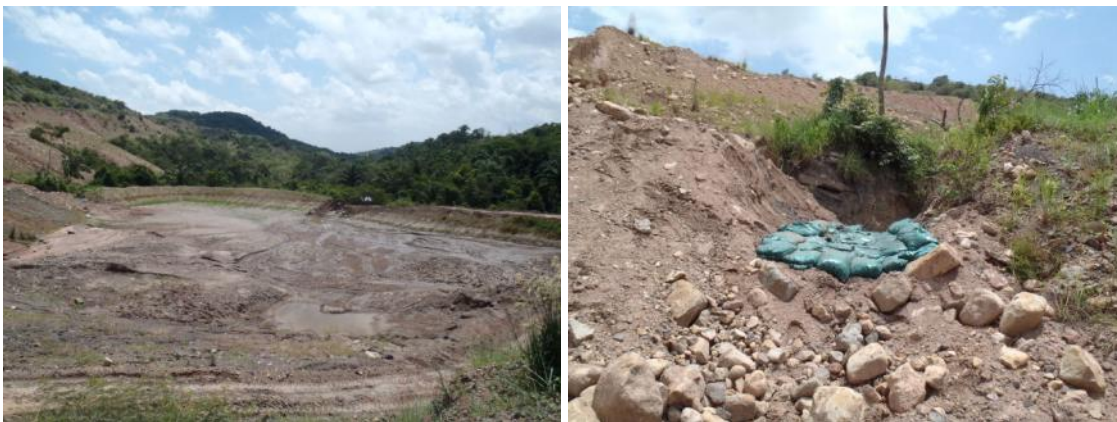
### Foto 3 y 4

vertimiento al caño Canime y de las aguas de los botaderos, se encontraba sin agua debido a que días previos a la visita, uno de sus taludes falló (foto 3).

#### **Laguna de sedimentación Canime (3: Laguna Canime; 4: Punto de salida de la laguna)**

Del mismo modo, estas serían las únicas especificaciones existentes dentro del PMA, careciendo de toda tecnicidad para la construcción de una laguna de sedimentación cuyo objeto es el tratamiento de las aguas industriales. Dentro de esta falta de tecnicidad, se evidenció en la visita de campo la ausencia de una geo-membrana que impida la percolación de las aguas que llegan a dicho punto, como se puede ver en la foto No. 3.

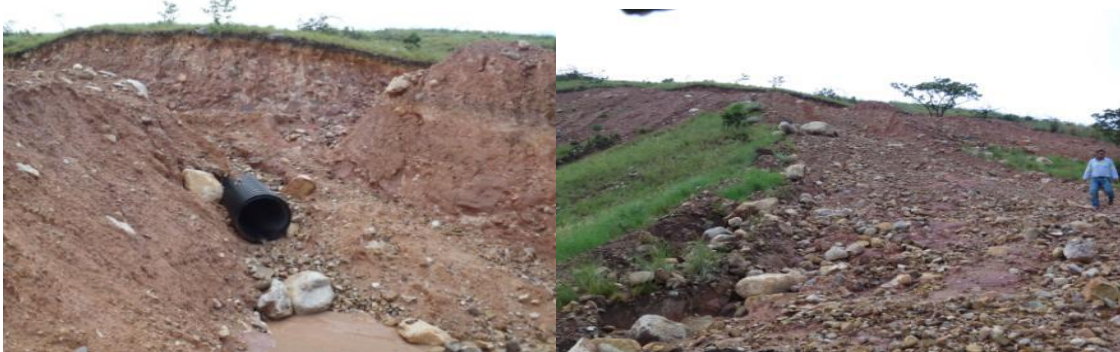
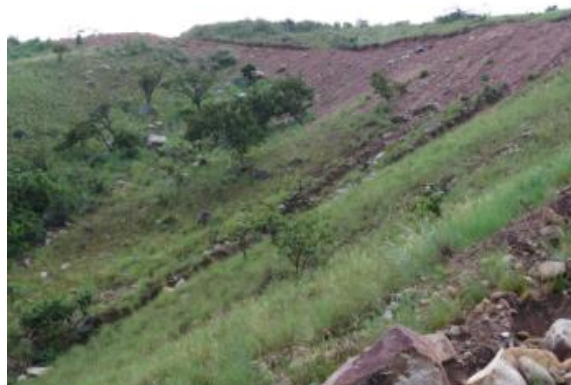
**Zona sur del coluvión**

Teniendo en cuenta lo observado por la CGR en la visita de campo a la zona sur del coluvión, y aplicando el criterio de los actos administrativos mencionados anteriormente, revela que las acciones realizadas convierten este punto en un vertimiento que no se encuentra autorizado por la autoridad ambiental, ya que sin la intervención de la actividad minera, no se generaría los procesos erosivos y de escorrentía cargada con material de arrastre hacia el caño Santiago (foto 5, 6 y 7).

**5. Desagüe de aguas de escorrentía de la vía sur del coluvión  
6 y 7. Área erosionada por la construcción de la vía; Vía sur del coluvión**

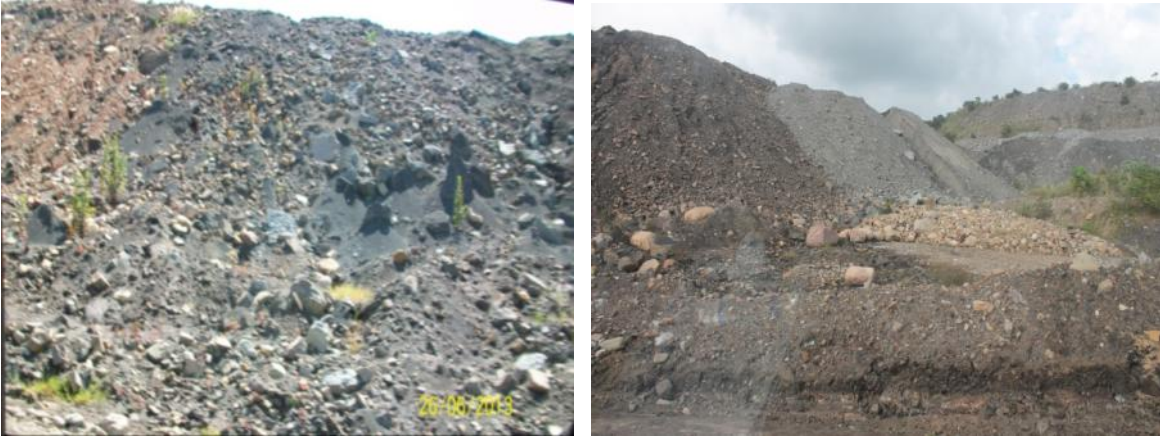
**Foto 8 y 9**

En el recorrido realizado por el equipo auditor en las instalaciones de la operadora minera, se evidenció que no se realiza una correcta rehabilitación de las áreas degradadas ni la restitución morfológica de los diferentes botaderos, según lo establecido en el Programa (fotos 8 y 9). Adicionalmente, se observó por la CGR que el proyecto minero no cuenta con sitios especiales para almacenamiento y control fisicoquímico de materia orgánica, las cuales deberían ser usadas para los procesos de restitución. Dentro de la revisión que se realizó a los Informes de Cumplimiento Ambiental, la empresa no ha reportado a la ANLA los resultados de los monitoreos fisicoquímicos de los acopios de suelo que debieron haber realizado para la restitución de las áreas afectadas y no se evidencian acciones de la Autoridad Ambiental ante este incumplimiento.

**Botaderos del proyecto**

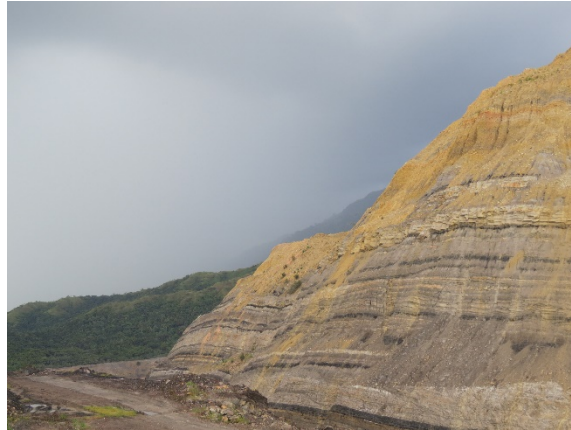
**Foto 12**

En la visita realizada por parte del equipo auditor de la CGR al talud del pit norte, se observa un talud de gran altura, sin terraceos, con una pendiente que podría superar los 45° (foto 12), en la que no se aprecia manejo geotécnico o alguna alternativa de control o mitigación de procesos erosivos y estabilidad. El talud se encuentra conformado por una matriz areno-arcillosa de características erosivas y se observan algunos deslizamientos puntuales sobre este. Teniendo en cuenta lo establecido en la ficha CL-F-2, se realizan las siguientes observaciones:

**Talud del Pit Norte**

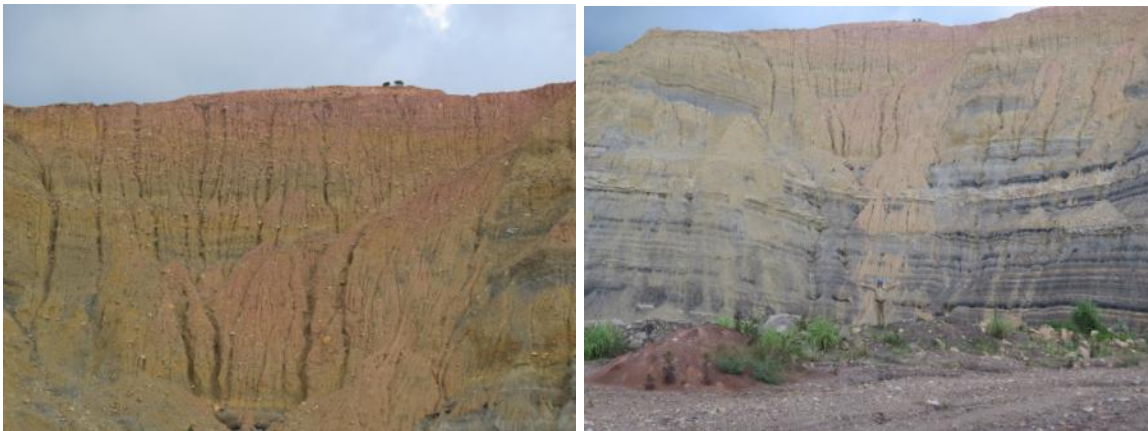
**Foto 13 y 14**

No se evidenciaron medidas para la prevención y mitigación de movimientos en masa en este talud. Como se muestra en las fotos 13 y 14, esta pared presenta un proceso de erosión y carcavamiento marcado.

**Presencia de erosión en el talud del pit norte**

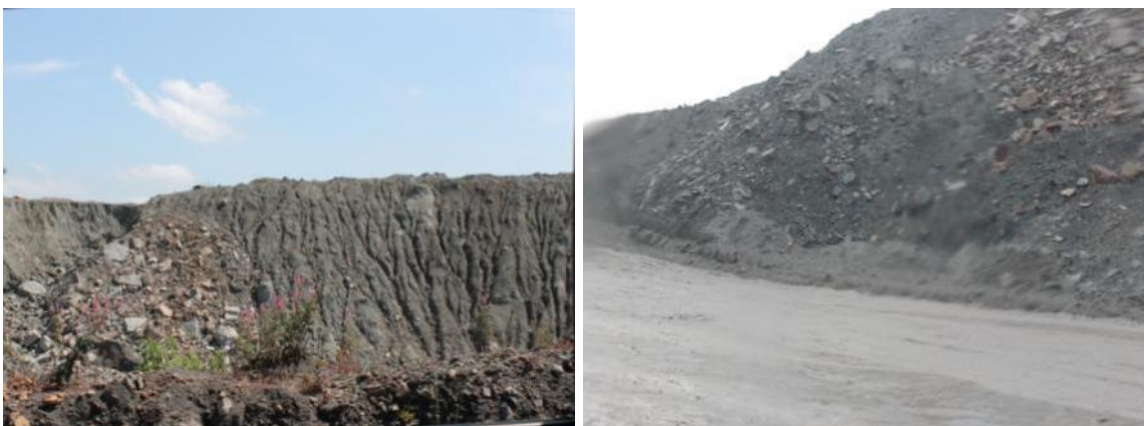
**Foto 15 y 16**

- No se evidenciaron avances de la etapa de cierre, en los botaderos ya conformados, en lo referente a la implementación de sistemas de tuberías que desciendan por los taludes.
- No se ha realizado la construcción de canales y cunetas interceptoras en material de río recubierto con cemento, en la corona, en las bermas y en el pie de talud (foto 15 y 16).
- No se realiza una correcta rehabilitación de las áreas degradadas ni la restitución morfológica de los diferentes botaderos (ver observación ACOPIO DE SUELO ORGÁNICO Y REHABILITACIÓN DE ÁREAS DEGRADADAS.)
- No se evidenció la construcción de pantallas activas con anclajes, gaviones y trincheras estabilizadoras.

**Botaderos liberados**

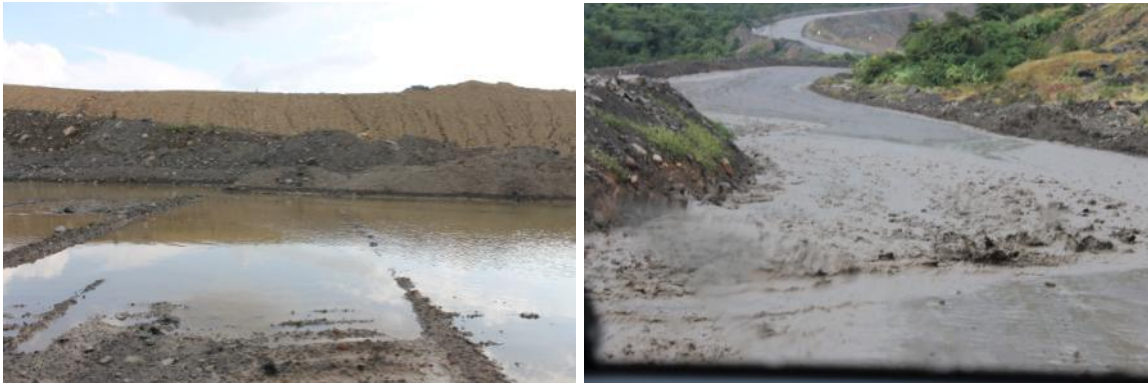
Se encontraron por la CGR zonas inundadas y vías con torrentes de escorrentía que bajaban de los botaderos, con gran carga de sedimentos (foto 17 y 18).

**Foto 17 y 18****Drenajes en Acopio y vías****17: Nueva zona de acopio sin construcción de drenajes****18: Vía interna del proyecto minero**

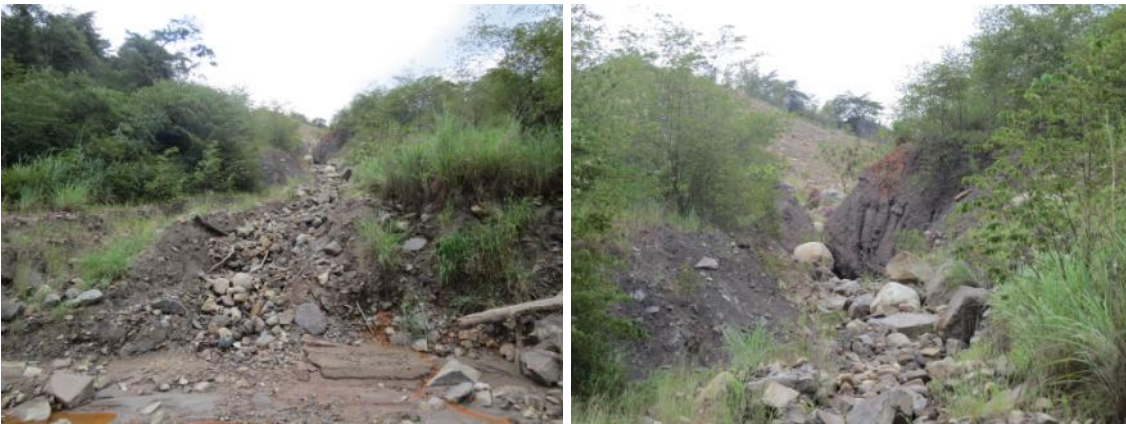
**Fotos 24 y 25**

**Deslizamientos por carcavamientos desde el Botadero Norte  
hacia el cauce el caño Canime**

Teniendo en cuenta esto, el cauce del caño Canime ha venido sufriendo una afectación en su curso, y muy posiblemente en su calidad, debido a la irrupción de sus aguas por el material de desecho de la mina.

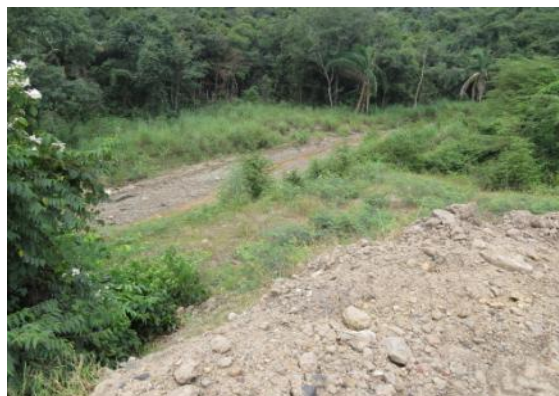
#### **Foto 28**

##### **Área del cauce del caño Canime contigua a la laguna de sedimentación**

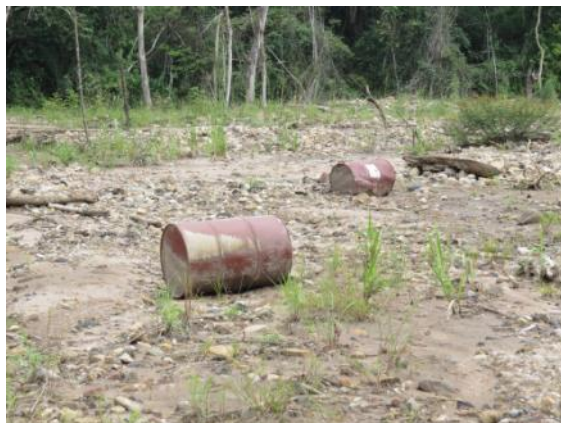
**Foto 29**

Se observa en el cauce del caño, tanques metálicos que podrían convertirse en una obstrucción si llegasen a ubicarse en el tramo estrecho del mismo, aguas abajo (ver foto 29).

**Tanques metálicos depositados en el cauce del caño Canime**

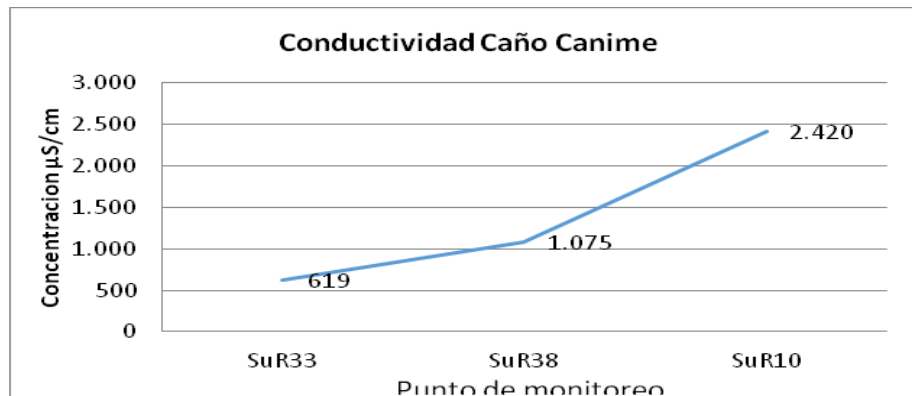
**Gráfica 1**

**Conductividad caño Canime**

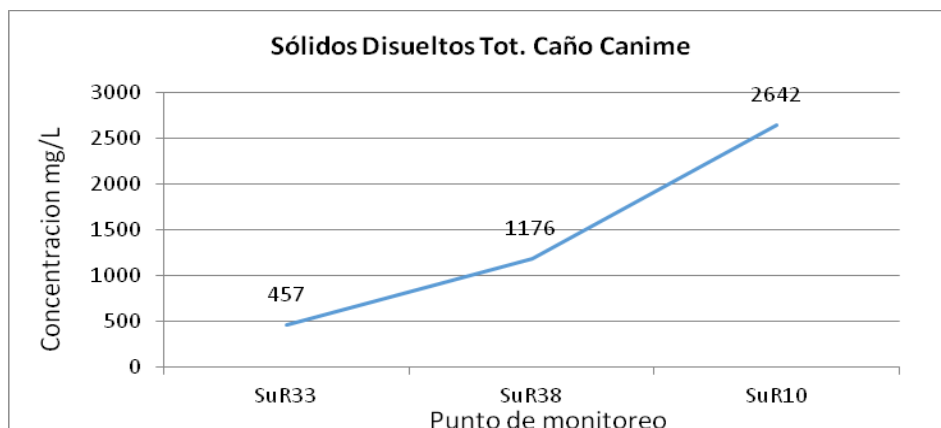
**Gráfica 2**

Este comportamiento es coherente con los resultados encontrados para sólidos disueltos totales, los cuales tienen un incremento importante y prevé la alta mineralización de esta corriente a su paso por el área minera (gráfica 2).

**Sólidos disueltos caño Canime**

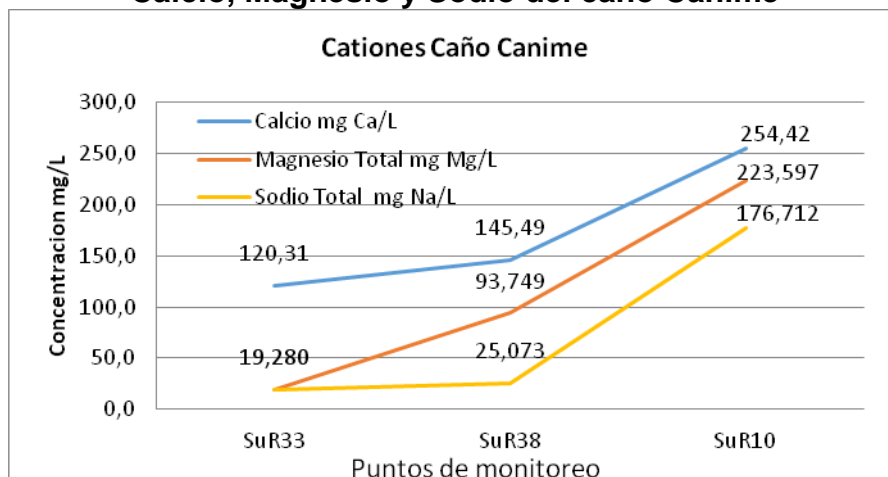
**Gráfica 3**

En la gráfica se observa el incremento de los cationes calcio, magnesio y sodio. Es evidente el cambio en la hidroquímica del agua, la cual recibe aportes importantes de magnesio (gráfica 3), con lo cual se alteran las condiciones del agua en la zona.

**Calcio, Magnesio y Sodio del caño Canime**

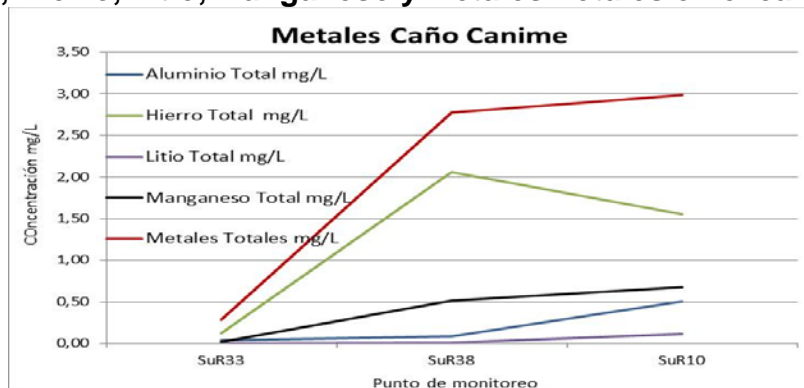
#### Gráfica 4

Los metales presentan un incremento principalmente en las concentraciones de aluminio, hierro, litio, manganeso y en general en el valor de la sumatoria de los metales monitoreados. También se incrementa la concentración de manganeso por encima de los valores de referencia fijados para un uso agrícola en la normatividad colombiana (gráfica 4).

##### Aluminio, Hierro, Litio, Manganeso y Metales Totales en el caño Canime.

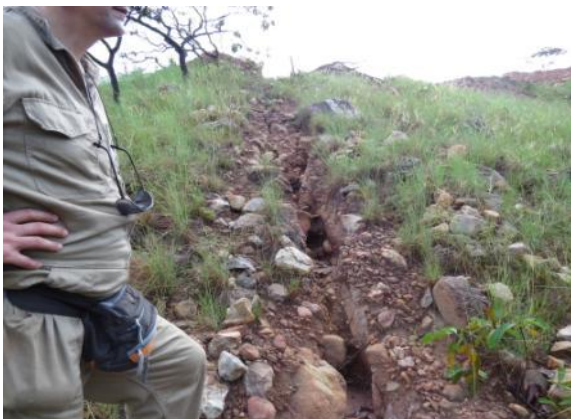
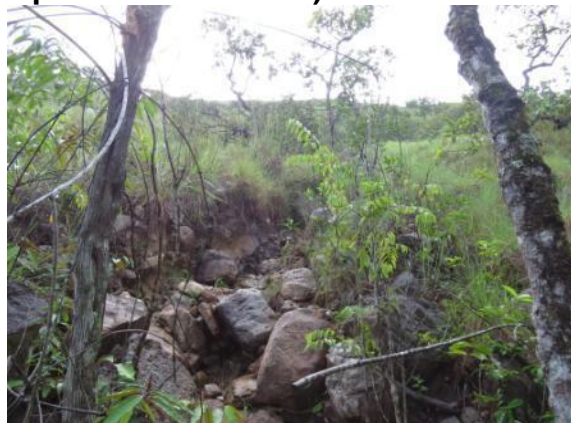
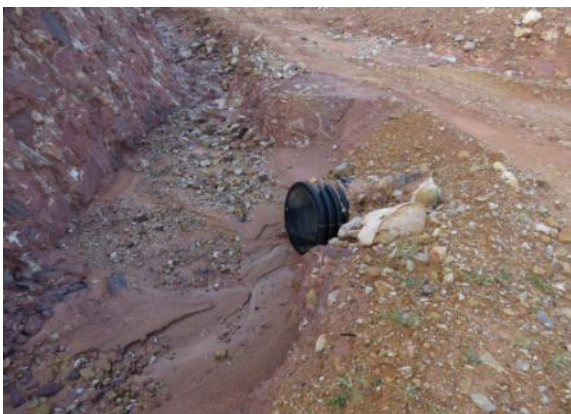
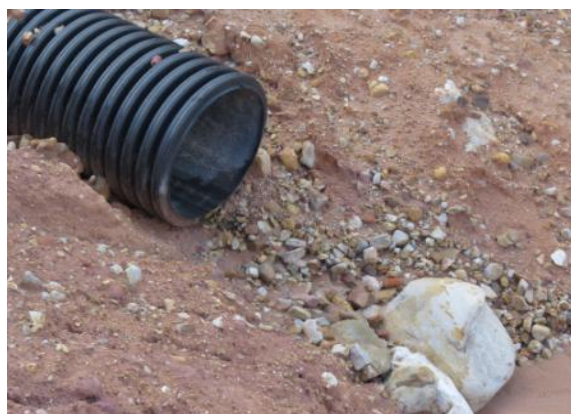
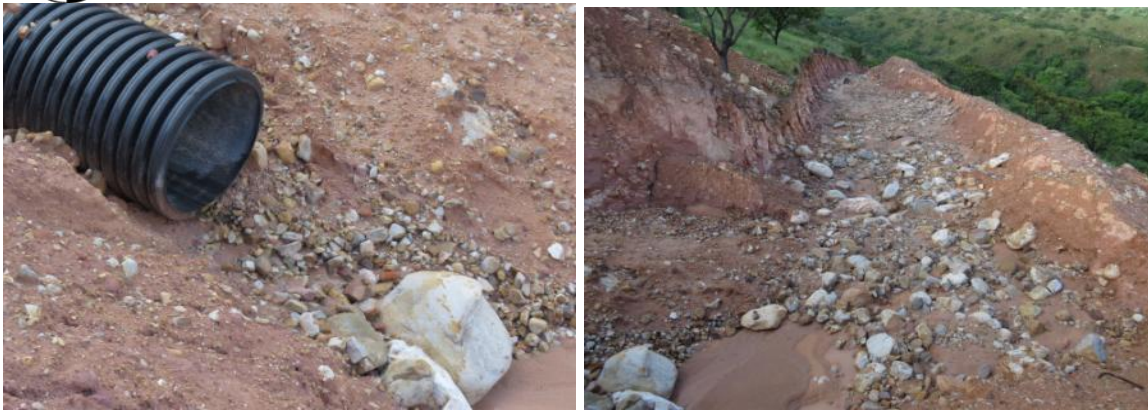
**Fotos 30, 31, 32, 33, 34 y 35**

**Erosión sector vía sur – oriente, Coluvión**  
**30 y 31 Carcavamiento coluvión hacia caño Santiago**  
**32, 33 y 34 Tubería de conducción de agua de escorrentía**  
**35: Erosión coluvión por obra civil – vía)**

Teniendo en cuenta lo anterior, la zona de coluvión intervenida por el proyecto minero, se está convirtiendo en una zona de riesgo de aporte de sedimentos al caño Santiago, debido a la no implementación de lo propuesto en sus fichas de manejo. Este riesgo es trasladado al río Sororia, donde desemboca el caño Santiago, aumentando el riesgo que puede tener la zona en la estabilidad regional, en cuanto al recurso hídrico.

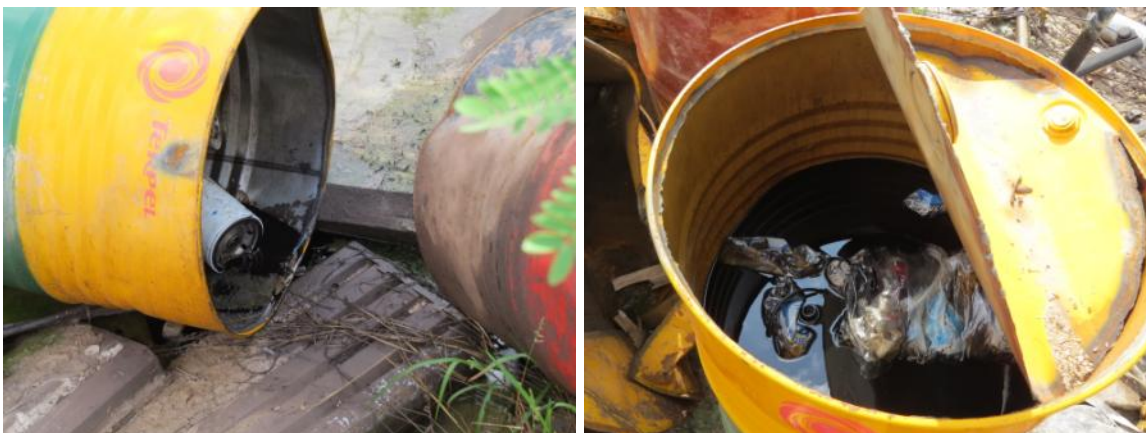
**Foto 36 y 37**

En la visita de campo realizada por la CGR en las instalaciones de la mina NORCARBÓN, se observó de manera general el manejo y almacenamiento inadecuado de residuos, observando la combinación de residuos peligrosos, como son los hidrocarburos, con residuos de chatarra (foto 37 y 38). No existe un programa ordenado y metódico de almacenamiento temporal de hidrocarburos usados, así como de elementos impregnados como son los filtros de aceite, tarros de aceite, canecas y contenedoras de aceites usadas, todo esto a la intemperie, por fuera de diques y contaminando el suelo en donde se encuentran dispuestos, ya que la zona de acopio utilizada en la mina, corresponde a un terreno destapado, sin cubierta y sin piso, es decir, los residuos peligrosos en la mina, son dispuestos en la tierra sin ningún tipo de tratamiento (foto 36, 37 y 38). Estos derrames presentados, no están siendo tratados, pese al tratamiento estipulado en la ficha CL-F-7 del Plan de Manejo Ambiental presentado por la operadora minera.

### **Almacenamiento temporal de residuos peligrosos**

Es evidente la contaminación directa que está ocurriendo en el suelo, tal como se muestra en las fotos 36, 37 y 38. Existen grandes derrames de hidrocarburos en la zona de disposición de residuos peligrosos y chatarra, lo cual revela una contaminación del subsuelo del sector. Esta zona es un foco contaminador de los recursos suelo y agua (subterránea y superficial) de la región.

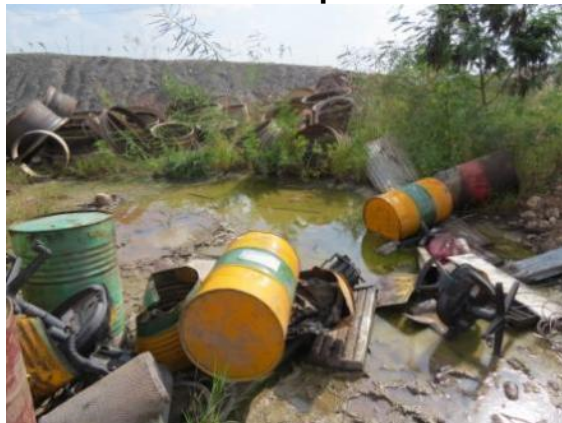
**Foto 38**

Con relación al almacenamiento de chatarra, este, que se hace de forma desordenada, corresponde a materiales de interés comercial que se encuentran en estos patios, oxidándose a la intemperie, sin sacar provecho de valor. (Foto 38).

### **Almacenamiento temporal de chatarra**

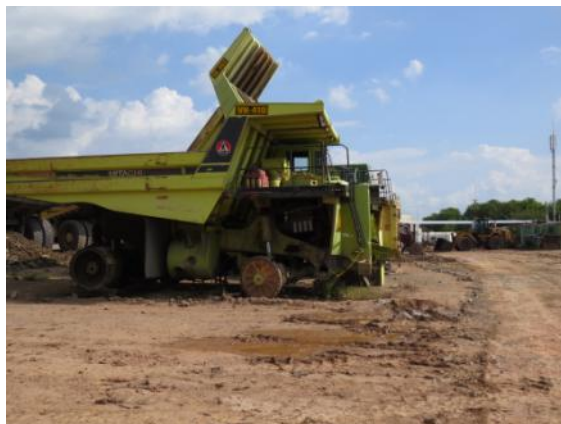
En cuanto al taller de maquinaria pesada, este se encuentra sobre suelo sin recubrimiento, convirtiendo en un riesgo inminente los posibles derrames de aceites sobre el suelo en que se encuentran (foto 39).

### Área de taller de maquinaria pesada

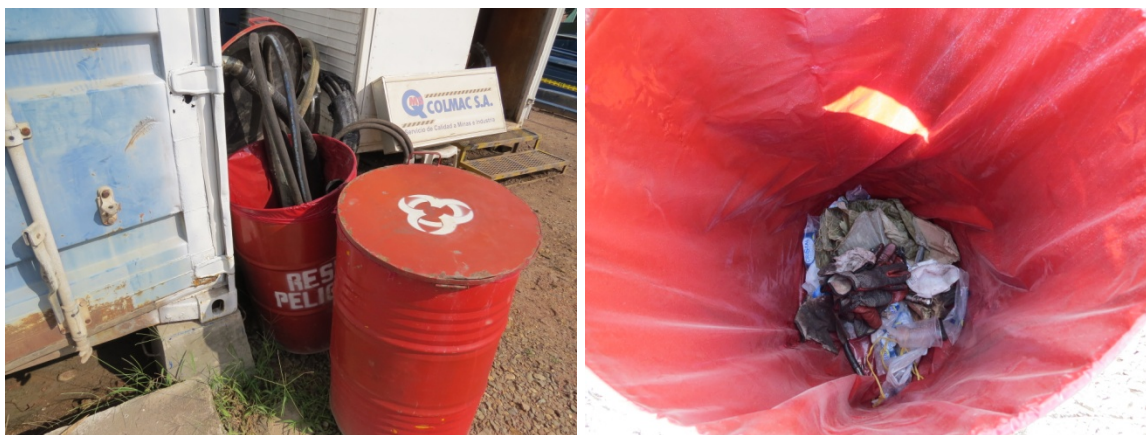
### Fotos 40 y 41

El almacenamiento por código de colores de los residuos peligrosos no se realiza correctamente (foto 40 y 41).

### Almacenamiento por código de colores

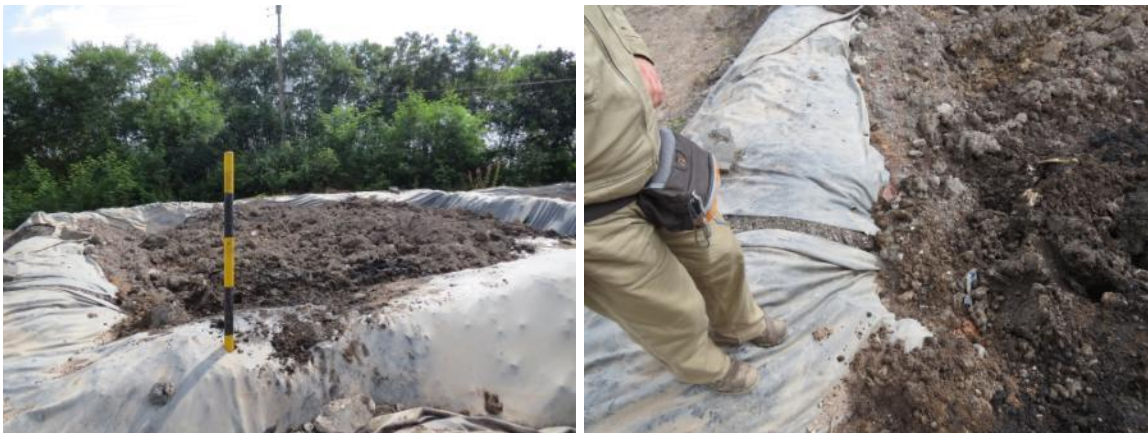
### Foto 42 y 43

En la visita de campo, se observó que NORCARBÓN ha implementado dos (2) pequeñas piscinas, recubiertas con una geo-membrana (foto 42), en donde se realiza un proceso de biorremediación de suelos contaminados con hidrocarburos. De esta visita, la CGR tiene las siguientes observaciones:

#### Piscina de biorremediación

Norcarbón, en su falencia en el seguimiento de la medida de manejo “biorremediación”, ocasiona un impacto concentrado en la zona, permitiendo la percolación de los hidrocarburos por las rupturas presentes en la geo-membrana y la CGR, en su revisión de los pronunciamientos de la autoridad ambiental competente, no encontró alguno relacionado con los hechos mencionados anteriormente. En consecuencia, existe presunto incumplimiento de sus funciones y se configura un hallazgo con presunta incidencia disciplinaria

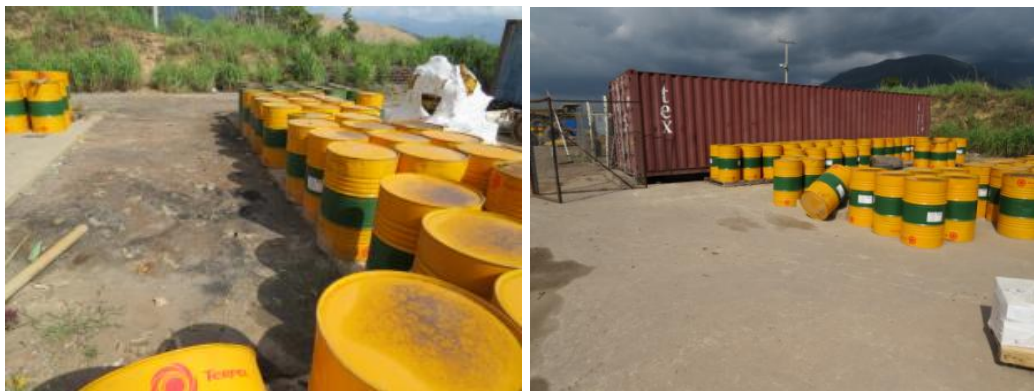
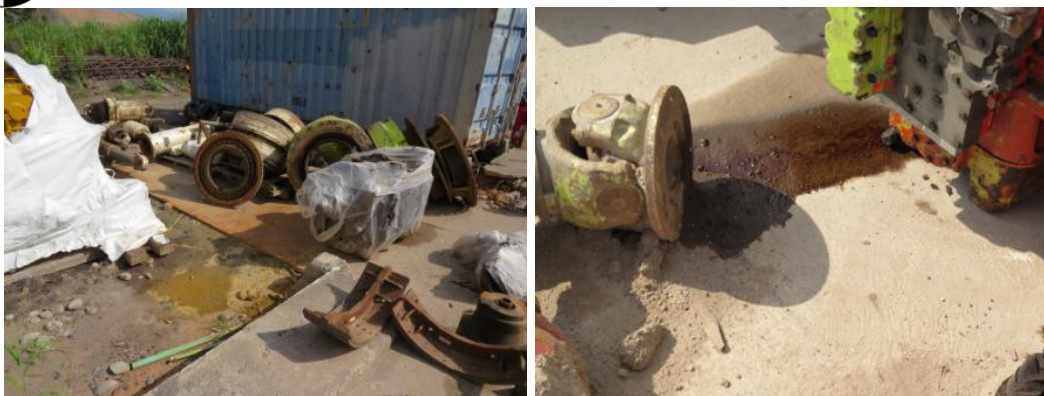
#### **Fotos 44, 45, 46, y 47**

- El área de almacenamiento de aceites no presenta una identificación.
- Se encuentra a la intemperie (foto 44).
- Presenta zonas de suelo desnudo (foto 45).
- No presenta medidas de contingencia de control y contención en caso de derrames (canales perimetrales y/o cárcamo) (foto 45).
- El área se encuentra compartida con chatarra (foto 46).
- No se observó la existencia de un kit para la contingencia por derrames.
- Se encuentra compartiendo el espacio con elementos de chatarra y contaminados de hidrocarburos (foto 47).

**Área de almacenamiento de hidrocarburos**  
**44 y 45: zona de acopio de tanques de hidrocarburos**  
**46 y 47: chatarra impregnada en el área de almacenamiento**

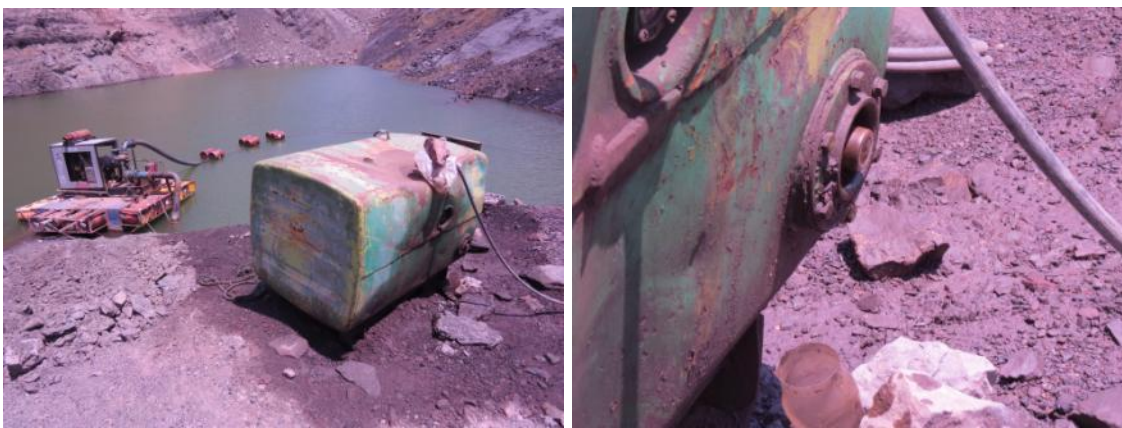
## **Fotos 48 y 49**

En la visita de campo que realizó el equipo auditor de la CGR, se observó la ausencia de la implementación de medidas de prevención, mitigación y control para el almacenamiento y derrame de combustibles e hidrocarburos en general (fotos 48 y 49). A continuación se describen las observaciones encontradas en la operadora:

### **Tanque de Diesel para bomba del tajo. Derrame de combustible en suelo**

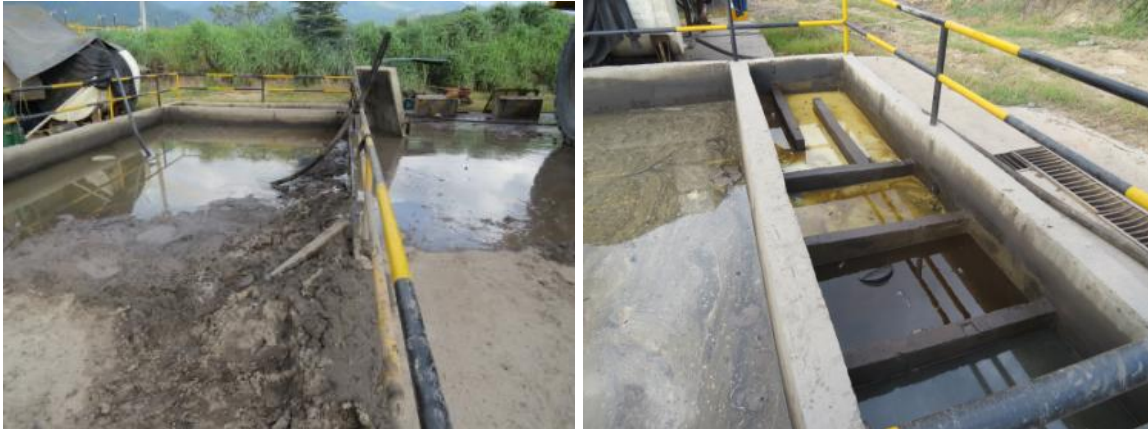
### Fotos 52 y 53

maquinaria pesada, donde los vertimientos generados por estos (sedimento combinado con grasas y aceites) van a dar directamente a los canales perimetrales con todos sus contaminantes, debido a la ineficiencia de los sistemas de tratamiento de esta zona, los cuales se encuentran colmatados, permitiendo que en épocas de invierno, se desborden hacia el suelo circundante (foto 52 y 53).

#### Cárcamo sedimentado

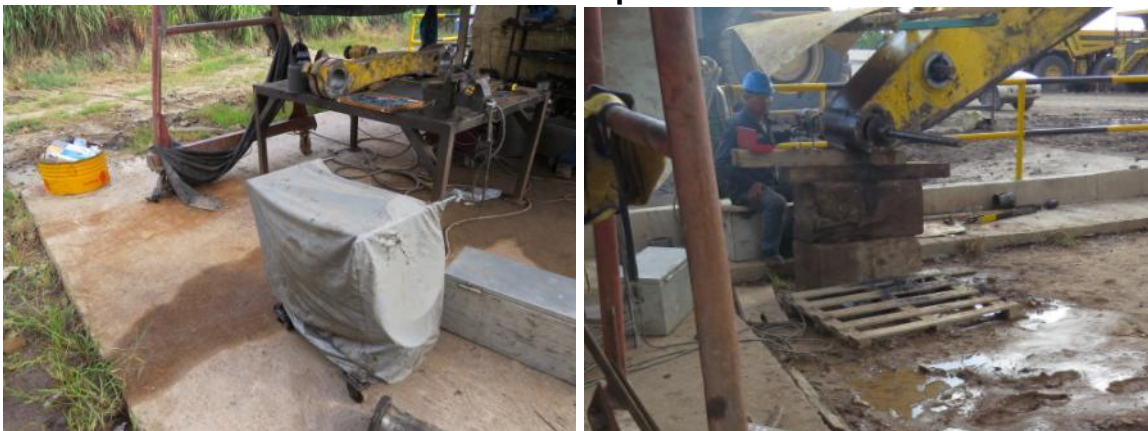
### Fotos 54 y 55

En el caso del taller de partes, se siguen presentando irregularidades en la estructura del piso (sin canal perimetral), permitiendo el contacto de los materiales contaminantes con el suelo (foto 54 y 55).

#### Taller de partes

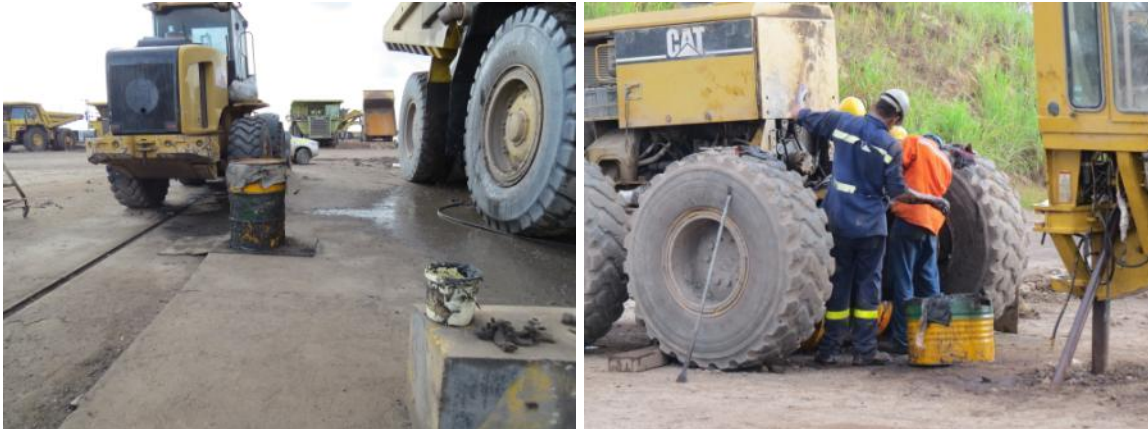
**Foto 56 y 57**

Por otra parte, en el taller donde se realizan procedimientos de lubricación de partes de maquinarias, las obras se realizan directamente sobre el suelo, y en el área de concreto, no existen canales recolectores (foto 56 y 57).

**Zona de lubricación**

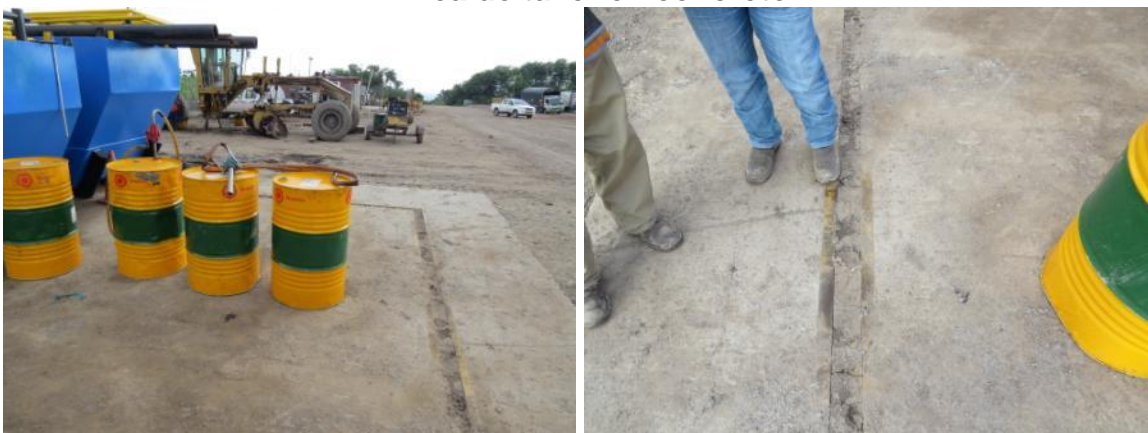
**Foto 58 y 59**

**Área de taller en concreto**

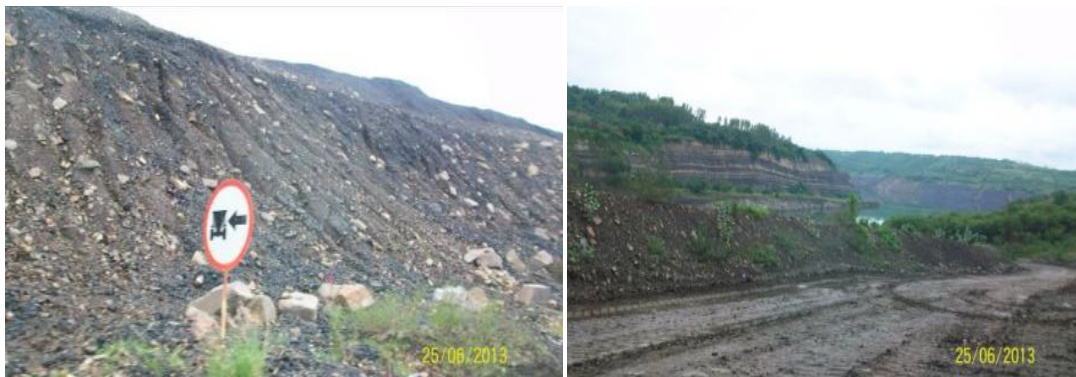
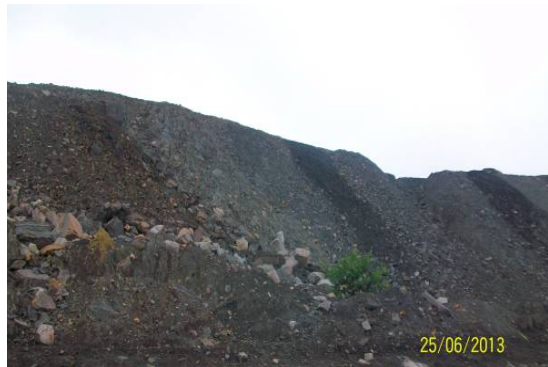
#### **Fotos 60, 61 y 62**

En la visita de inspección realizada en 2013 al proyecto minero OCLJ, la CGR evidenció la no existencia de sistemas de drenaje (enrocado, tuberías y canales perimetrales propios de cada botadero) (foto 63 y 64), generando carcavamiento, procesos de erosión e inestabilidad potencial de los taludes (foto 60, 61, 62).

**Evidencia de carcavas formadas por agua lluvia sobre áreas de botadero direccionado por pendiente del terreno**

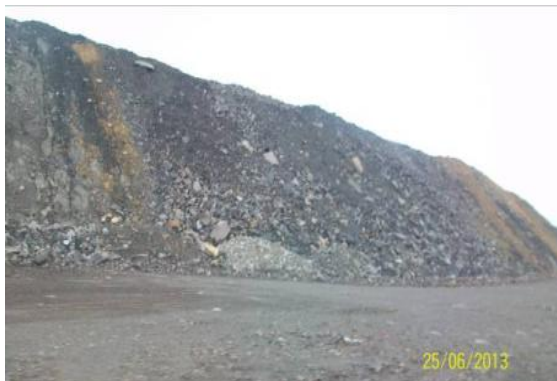
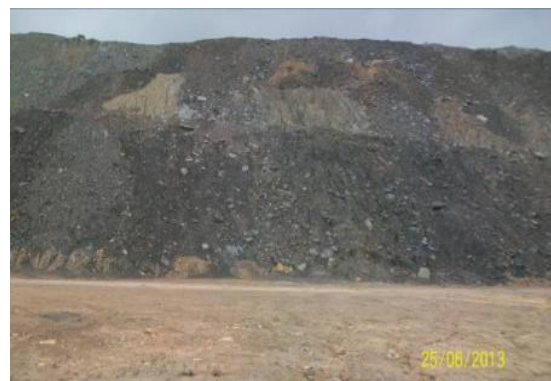
### Fotos 63 y 64

#### **Ausencia de enrocado, tuberías y canales perimetrales en botadero inactivo. Botadero Norte**

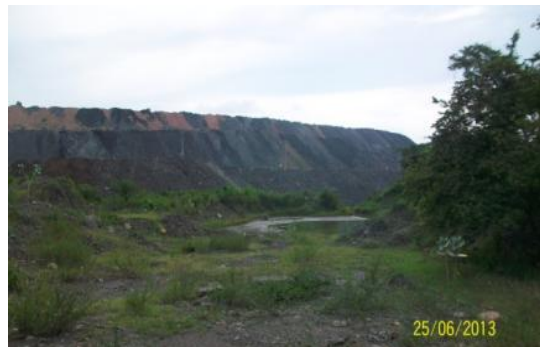
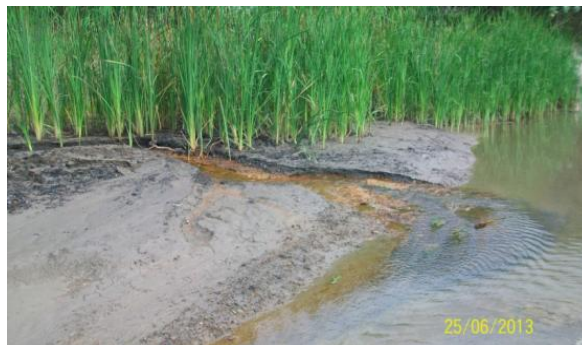
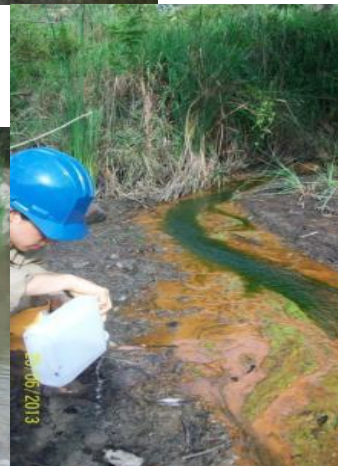
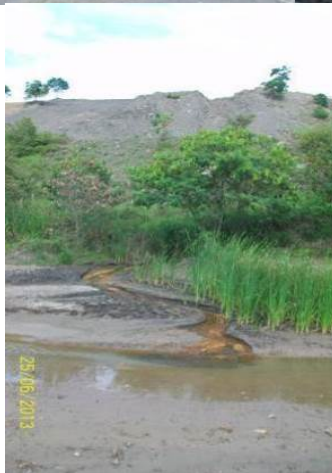
**Fotos 65, 66, 67 y 68**

Adicionalmente el equipo técnico de la actuación identificó que el botadero Oriental presenta exfiltración de aguas (N: 1552272 E:1089981, cien metros antes de su llegada al río Tucuy) que llegan al canal Canime (canalización del Caño Canime en el sector de la OCLJ) el cual vierte directamente al río Tucuy (foto 65, 66, 67 y 68), fuente hídrica que también recibe las aguas del *Caño Salatiel, aguas*

**Evidencia de agua de escorrentía proveniente del botadero Oriental sobre el Caño Canime y punto de descarga sobre el río Tucuy**

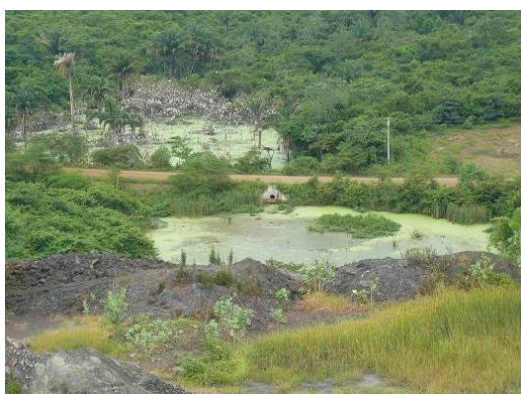
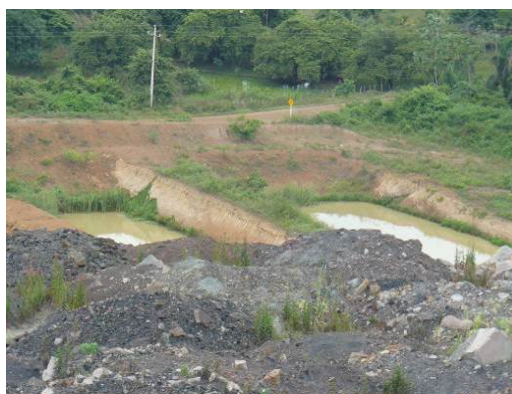
## Fotos 69 y 70

<b>SECTOR NORTE</b>	
<b>Laguna</b>	<b>Observaciones</b>
<b>Laguna botadero Santa Fe</b>	Laguna no proyectada para 2011 en el PMAU 2008. Recoge las aguas desde el sector oriental del botadero Santa Fe (botadero inactivo) para su posterior vertimiento sobre el antiguo Caño Babilla, el cual vierte sus aguas al Río Tucuy (foto 69 y 70). Las aguas son conducidas por inclinación del terreno del botadero sin canalización que las dirija hacia la laguna.
<b>Laguna retrollenado</b>	Laguna en construcción. Recogerá las aguas provenientes del área de retrollenado.
<b>SECTOR SUR</b>	
<b>Laguna</b>	<b>Observaciones</b>
<b>Laguna sur</b>	Laguna proyectada y existente. Recibe aguas bombeadas de la laguna L. Las aguas son vertidas en la antigua quebrada Las Delicias (foto 74 y 75).
<b>Laguna No. 5</b>	Laguna no proyectada en el PMAU 2008 y descrita en la información allegada por el proyecto minero en cuanto a red hídrica del año 2013. Recoge las aguas provenientes de los sistemas de tratamiento de talleres, casino, zonas administrativas y campamento (foto 78, 79, 80 y 81). No se observa mantenimiento, lo cual ha sido evidenciado en el Auto 0329 del 11 de febrero de 2008, donde el MAVDT indica que las medidas de manejo de las lagunas de sedimentación no están siendo cumplidas, evidenciando entre otros, que muchas de las lagunas se encuentran colmatadas.

### Laguna botadero Santa Fe

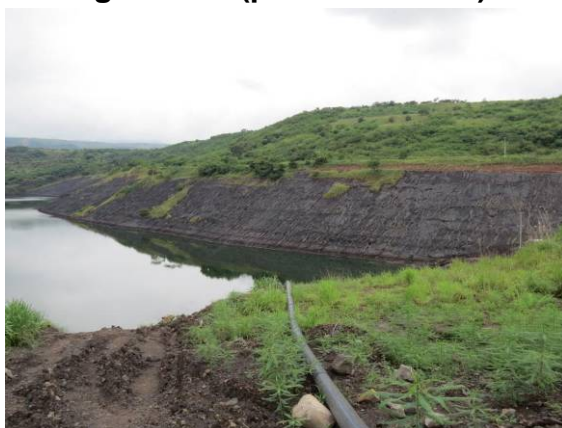
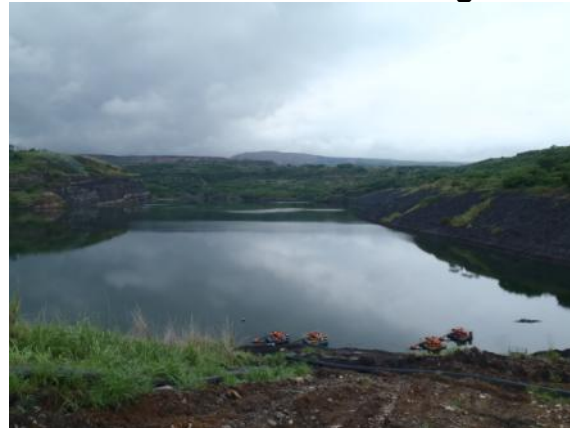
## Fotos 71 y 72

<b>Adecuación Pit Sur para laguna de colección de aguas</b>	<b>Observación</b>
<b>Laguna L (sumidero pit sur)</b>	Laguna no contemplada en el PMAU 2008, pero si dispuesta en 2013 para recolección y uso de las aguas (permiso concesión de aguas). El área de esta laguna corresponde al antiguo sumidero del pit CDJ, el cual en la actualidad, según “ <i>mapa red hídrica – año 2013</i> ”, recibe las aguas provenientes de los drenajes de los botaderos de las áreas noroeste y suroeste, de los canales perimetrales del sector occidental del proyecto minero, y de las aguas bombeadas del pit norte (tajo activo). Las aguas son bombeadas al cuello de ganso para el riego de vías (foto 78, 79, 80 y 81), a potabilización para consumo humano, y a la laguna sur para finalmente verter sus

### Laguna “L” (pit inactivo sur). Área de bombeo hacia el cuello de ganso

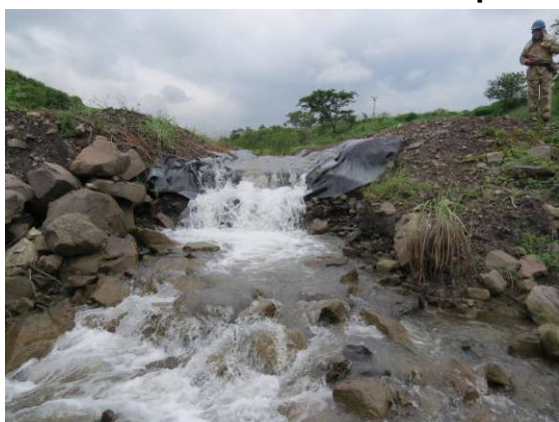
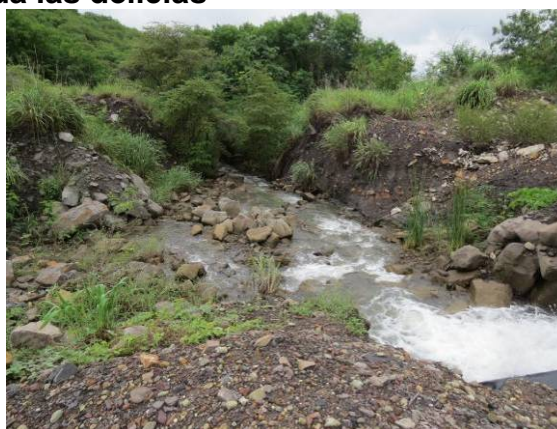
**Fotos 76 y 77**

<p>aguas en la antigua quebrada Las Delicias (foto 76 y 77). Esta laguna de sumidero de agua lluvia no fue diseñada ni contemplada para el manejo de las aguas residuales industriales, aunque en la actualidad suple la existencia de algunas lagunas, aprovechando la condición ya existente (hueco) para la colección y decantación de estas aguas, sin existir información remitida a la autoridad ambiental en cuanto a su diseño y programación.</p>
--	--

**Punto de vertimiento desde la laguna de sedimentación sur  
a la quebrada las delicias**

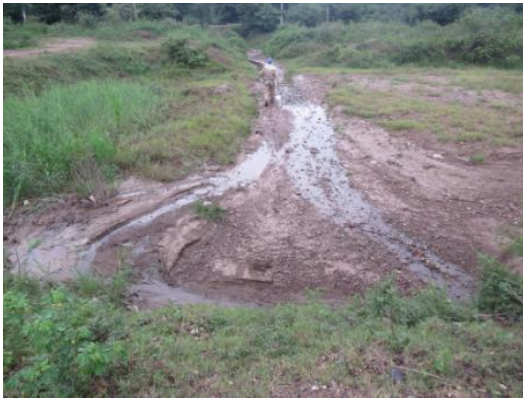
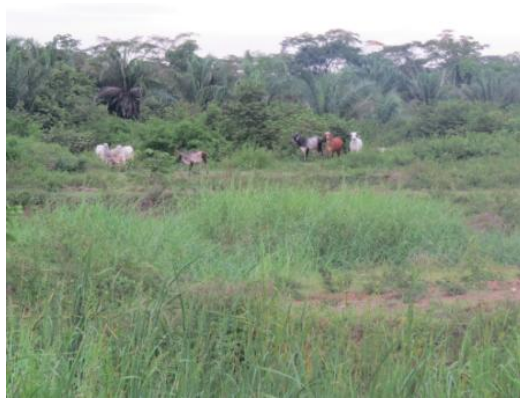
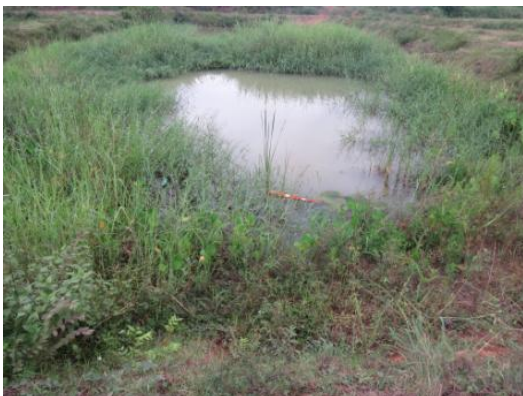
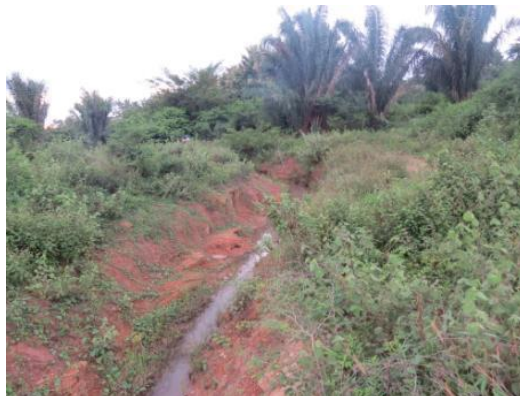
**Fotos 78, 79, 80 y 81**

### **Laguna No. 5**
