## **ACTUACIÓN ESPECIAL A LA EXPLOTACIÓN MINERA DE CARBÓN EN EL DEPARTAMENTO DEL CESAR**

**CGR- CDMA  
No-004 ABRIL  
DE 2014**

**Coordinación General:** Bibiana Guevara Aldana  
Contralora Delegada para el Medio Ambiente

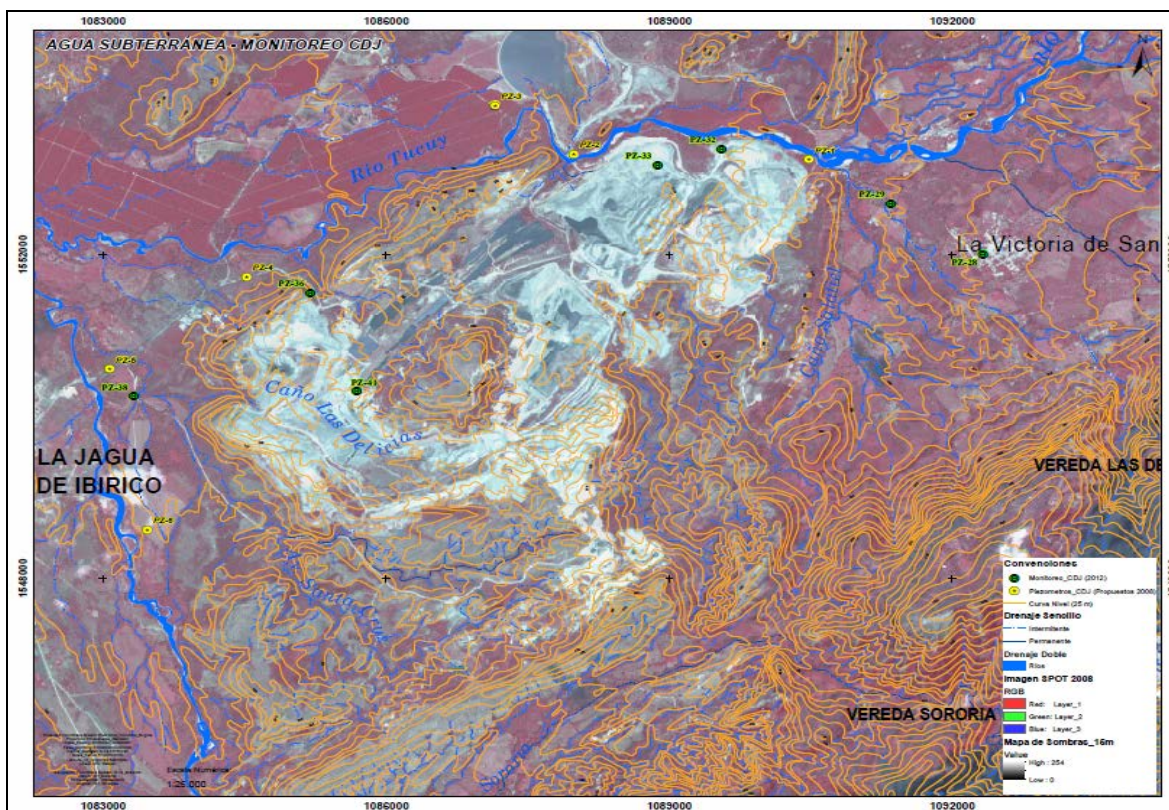
**Figura 6**

Por otra parte, la CGR identificó a partir de la revisión de los reportes ICA 2012 entregados a la ANLA, que el proyecto minero OCLJ reporta a 2012 la ubicación y monitoreo tres (3) aljibes (aljibes No. 1, 2, 3) y siete (7) piezómetros (piezómetros No. 34, 28, 38, 29, 33, 36, 41) los cuales al ser comparados por el equipo auditor de la CGR con el número y ubicación de piezómetros establecidos y aprobados por la ANLA en el PMAU 2008 e indicados por la empresa minera en el documento *“Recomendaciones para la implementación de una red de monitoreo para el Complejo Carbonífero Sinclinal de la Jagua”* presentado como anexo al Plan de Manejo, que estos no se encuentran ubicados según lo establecido en el PMAU 2008 (figura 6).

**Ubicación piezómetros propuestos por el proyecto minero OCLJ en 2008(Recomendaciones para la implementación de una red de monitoreo para el Complejo Carbonífero Sinclinal de la Jagua),y piezómetros instalados en 2012 (ICA 2012)**

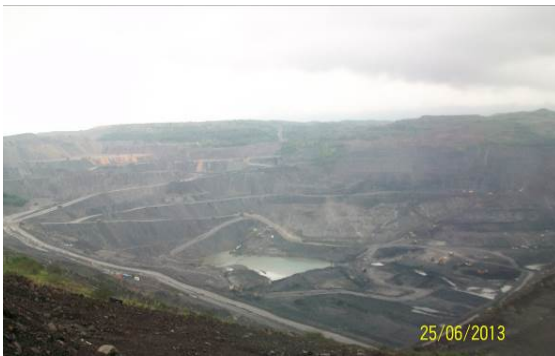
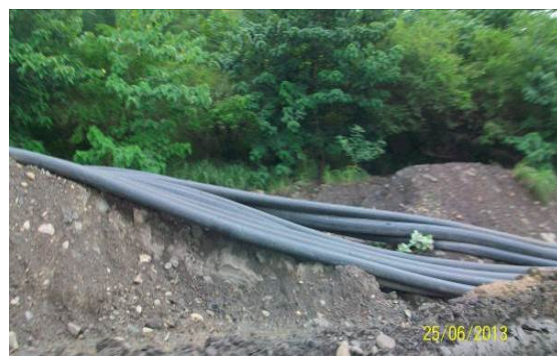
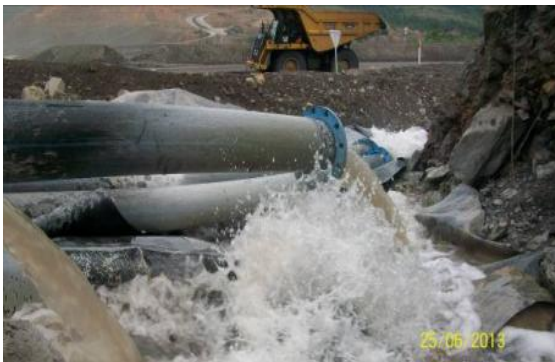
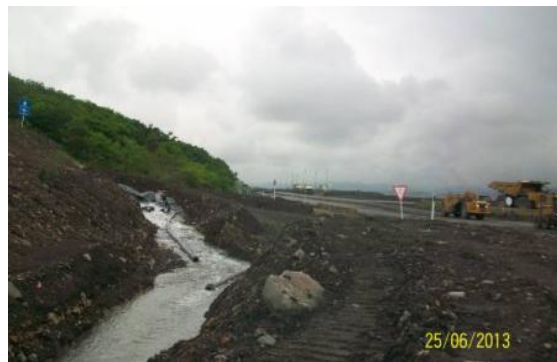
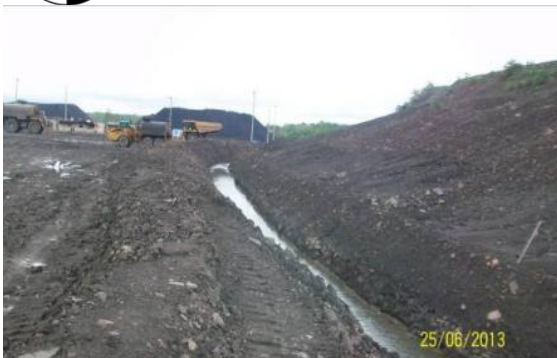
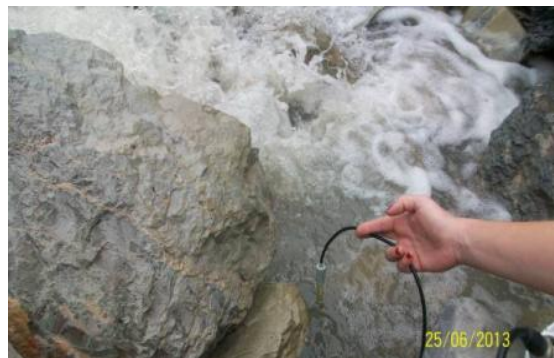
**Fotos 82, 83, 84, 85, 86 y 87**

Así, el equipo de la CGR en la visita de campo realizada al proyecto minero empresa OCLJ evidenció que las aguas provenientes del sumidero del tajo activo a 2013 (Pit Norte) son bombeadas y conducidas mediante tuberías hacia el canal perimetral de la vía (C-N-OCCI), pero no son descargadas posteriormente en la laguna de sedimentación referida en los planos como L-N-OCCI (Foto 82, 83, 84, 85, 86 y 87) y establecidas en el PMAU 2008.

ausencia de seguimiento y verificación por parte de la ANLA frente a las condiciones de manejo de las aguas de minería identificado en el proceso de revisión documental de esta actuación especial, y en desconocimiento del material de arrastre que contienen, da paso a la filtración de las aguas directamente al suelo alterando los acuíferos subterráneos y afectando el recurso suelo (Foto 82, 83, 84, 85, 86 y 87).

**Punto de colección de aguas bombeadas del tajo activo (N:1551568 E:1086692) y aguas de escorrentía provenientes del sector nueva pista de aterrizaje**

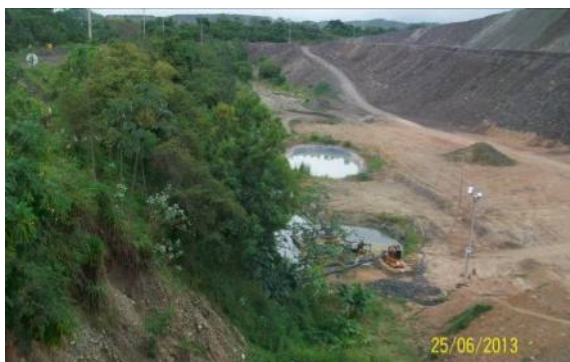
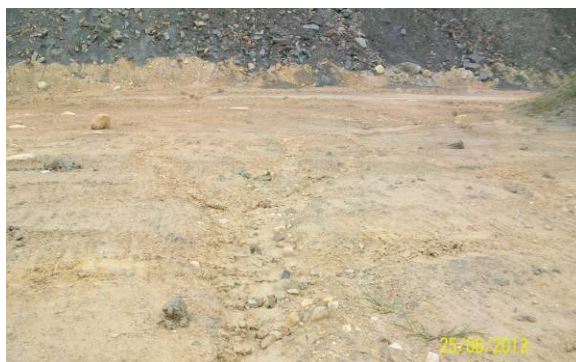
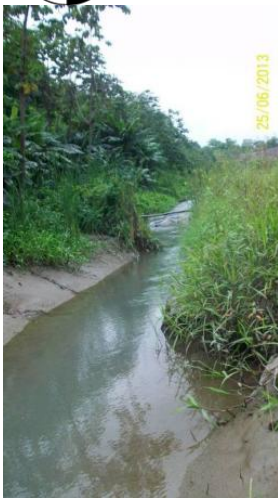
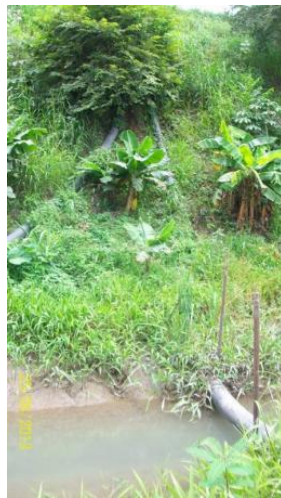
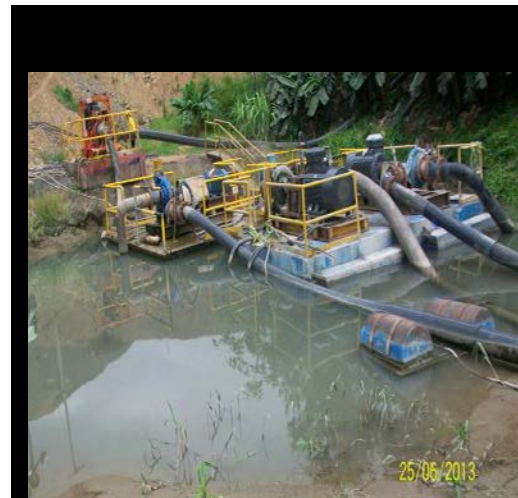
### **Fotos 88, 89, 90 ,91 y 92**

específicas de control sobre el talud (manto impermeable), del canal interceptor (recubrimiento) y del canal perimetral en la base del área de retrolenado (foto 88, 89, 90 ,91 y 92).

#### **Ubicación de aluvión agua re-bombeada al Rio Tucuy**

La CGR evidenció en visita de campo al proyecto minero (2013), que a pesar de lo establecido en la Resolución 2375 de 2008 y lo aprobado en la ficha PMAU-SLJ-bf-14 por el ANLA dentro del PMAU 2008, debido al avance minero y a la ubicación del área de retrolenado, la infiltración de las aguas del río Tucuy a través del tajo es nulo, pero aún las aguas del río discurren y siguen siendo captadas y bombeadas, sin evidenciarse las medidas de manejo adecuadas

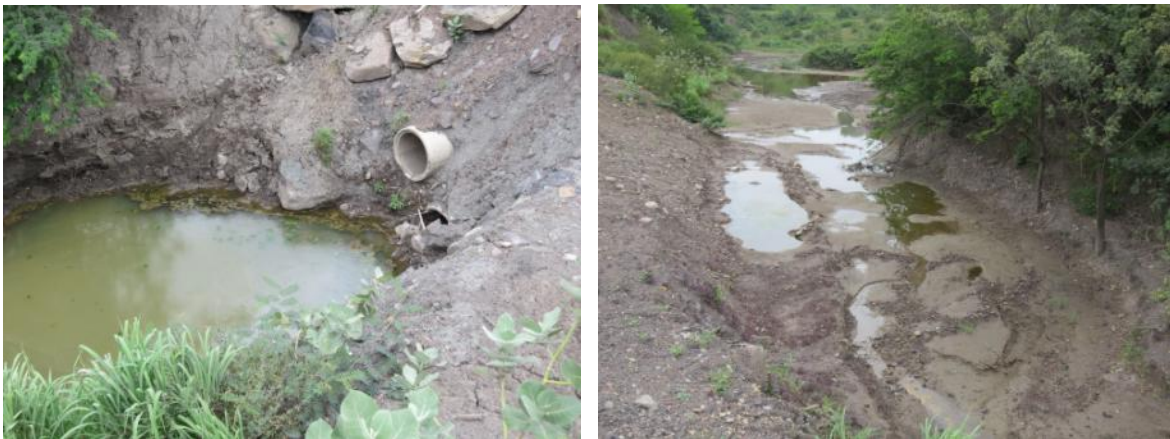
### Fotos 93 y 94

establecido a usar (foto 93 y 94). En el momento de la visita realizada por la CGR en 2013, se evidenció la existencia de la vía de acceso, y una tubería de 50cm de diámetro que canaliza las aguas del Caño. La CGR por estas evidencias establece que esta acción hace evidente la interrupción del cauce del Caño Ojinegro, generando empozamientos e imposibilitando la dinámica natural de dicho cauce, por lo tanto creando un ambiente de escases de agua, perdida de comunidades acuáticas, perdidas de procesos biogeoquímicos fundamentales como la nitrificación, desnitrificación y mineralización de materiales orgánicos.

#### Área de desviación Caño Ojinegro

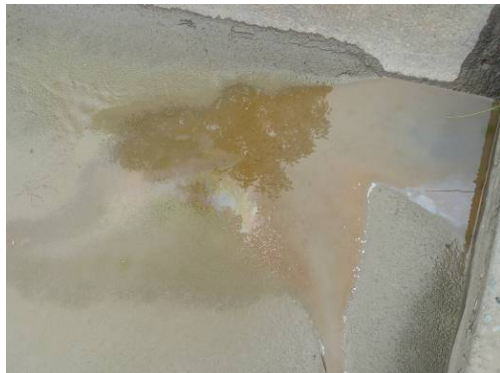
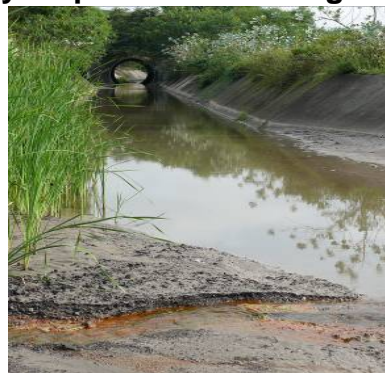
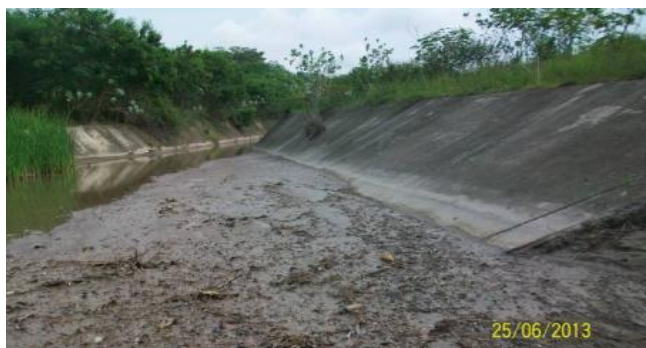
#### **Fotos 95, 96 y 97**

En la visita de campo realizada por la CGR en 2013 al proyecto minero OCLJ, como se observa en la foto 95, 96 y 97, evidencia la ausencia de mantenimiento del canal, presentándose estancamiento de aguas con coloración anaranjada y valores de pH: 6,4 y Conductividad: 2900µ/s. y acumulación de sedimentos y lodos, los cuales son aportados al río Tucuy en la desembocadura del caño, sin presentar una medida de captación de estos sedimentos (foto 98, 99 y 100) ni tratamiento de sus aguas.

##### **Canal Canime. Evidencia de lodos y empozamiento de aguas**

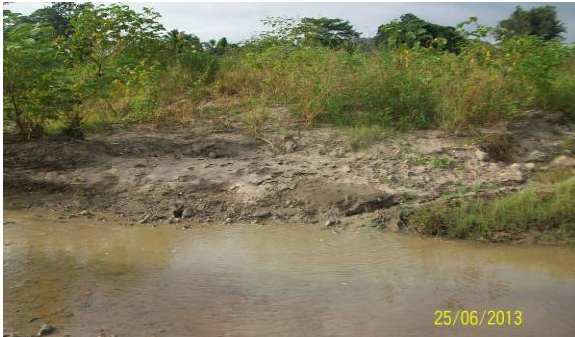
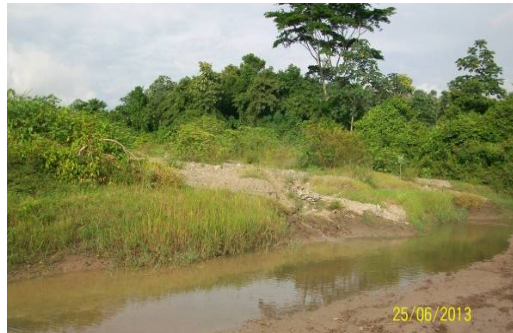
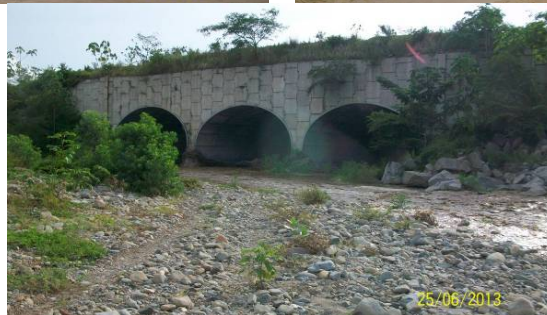
Fotos 98, 99 y 100

**Caño Canime. Sector final de la canalización antes de su desembocadura en el río Tucuy**

*En la vista efectuada en octubre de 2013, se observó que el canal estaba siendo objeto de mantenimiento y se evidenció que el material resultante de la limpieza del canal está siendo dispuesto sobre su berma, por lo que esta Autoridad requerirá como parte del seguimiento que actualmente se viene realizando, las medidas correspondientes para el manejo de este material; de otra parte algunas de las losas que conforman el canal presentan agrietamientos, hecho que puede conducir a la falla de éstas con las inevitables consecuencias y para lo cual se requerirá de las acciones correctivas correspondientes.*

Teniendo en cuenta los argumentos presentados por la ANLA, la CGR ratifica el hallazgo con presunta incidencia disciplinaria, luego que se evidencio fallas en la ejecución de la ficha PMAU-SLJ-BF-01 del PMA.

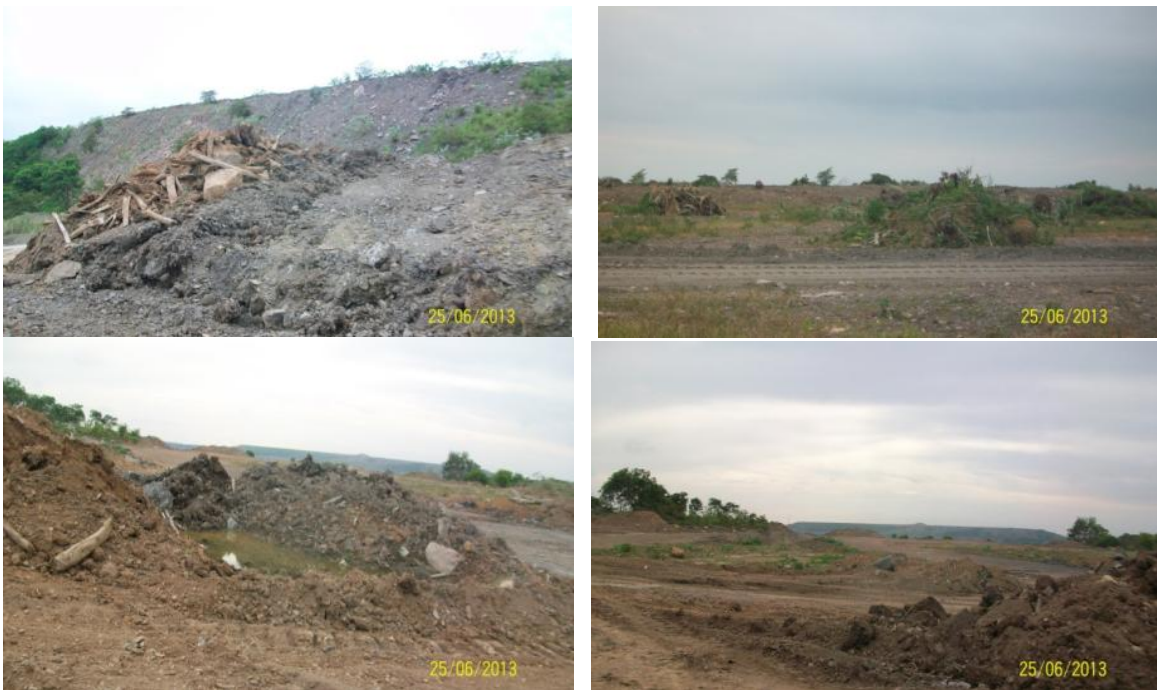
### **Fotos 101, 102, 103 y 104.**

A partir de la visita de campo realizada por la CGR en 2013, se evidenció el incumplimiento respecto al almacenamiento, disposición y manejo de materia orgánica y/o elementos nutritivos de la capa superficial del suelo retirado (foto 101, 102, 103 y 104) y determinó que teniendo en cuenta que este material será la base para llevar a cabo procesos de restauración de áreas intervenidas, manejo y control de taludes y revegetalización, la empresa minera deberá garantizar condiciones adecuadas de almacenamiento en el diseño de bancos, la instalación de obras de drenaje, y de condiciones de temperatura, humedad y protección para los suelos removidos y a recuperar como se encuentra establecido en el PMAU 2008, en veras a que se garantice el desarrollo exitoso de los procesos.

#### **Áreas de almacenamiento de suelo dentro del proyecto minero**

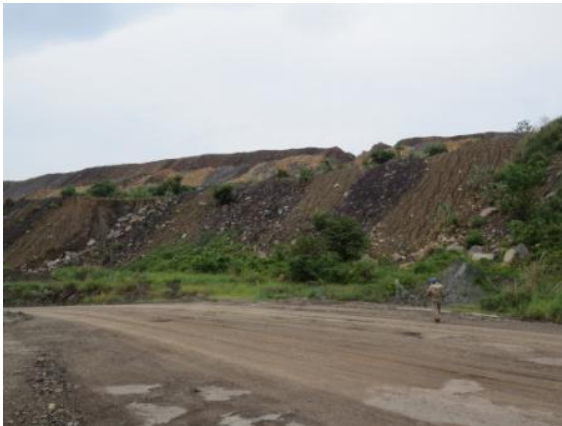
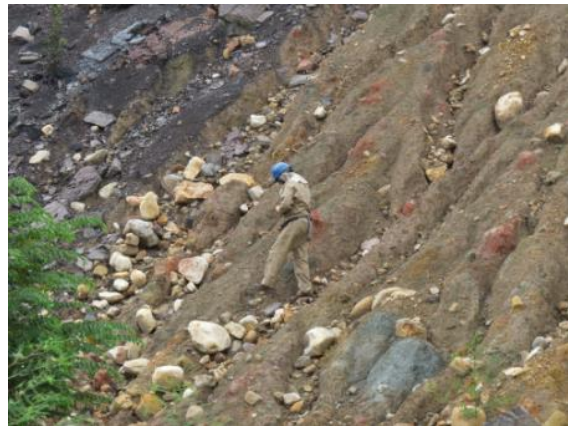
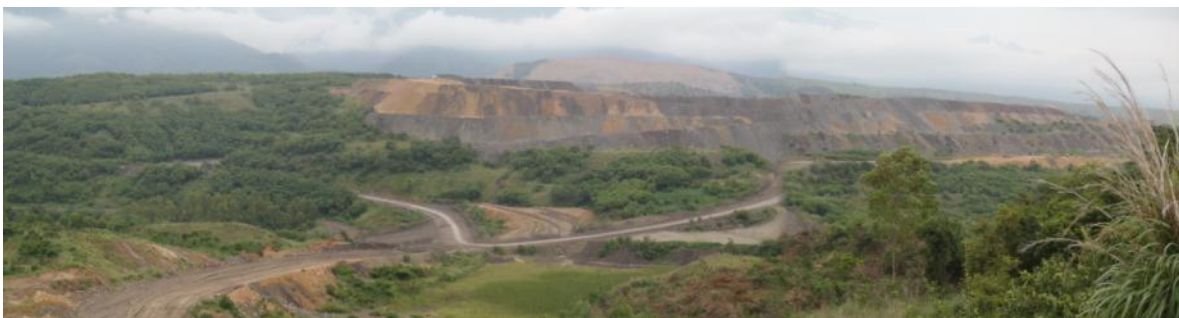
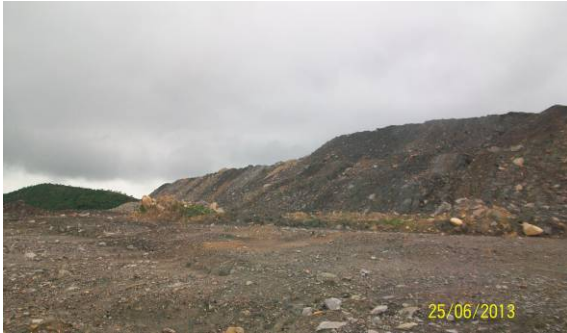
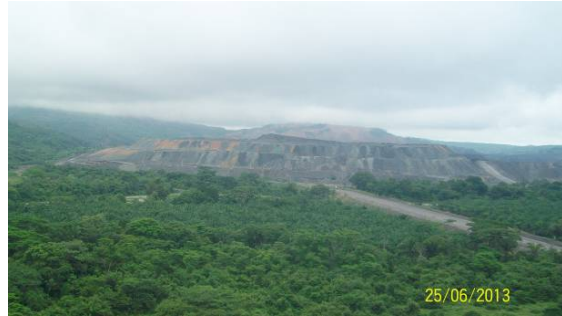
### **Fotos 105 y 106**

En visita de campo realizada por la CGR en 2013, el equipo auditor evidenció que a la fecha el proceso de rehabilitación de áreas aún presenta un adelanto parcial (foto 105 y 106), lo que genera procesos erosivos, socavación y áreas desiertas, generando la inestabilidad de los taludes e igualmente modificación de la calidad visual del paisaje y afectación de ecosistemas terrestres. De la misma manera, en revisión documental, la CGR no encontró pronunciamientos por parte de la ANLA frente al estado de avance de esta medida ni sobre la solicitud de acciones de cumplimiento de lo establecido en el año 2009 por esta misma autoridad.

**Botaderos inactivos sin procesos de revegetalización en desarrollo. 105.  
Botadero Antigua Pista (botadero Sur); 106 Botadero Santa Fe.  
Botadero Antigua Pista (botadero Sur)**

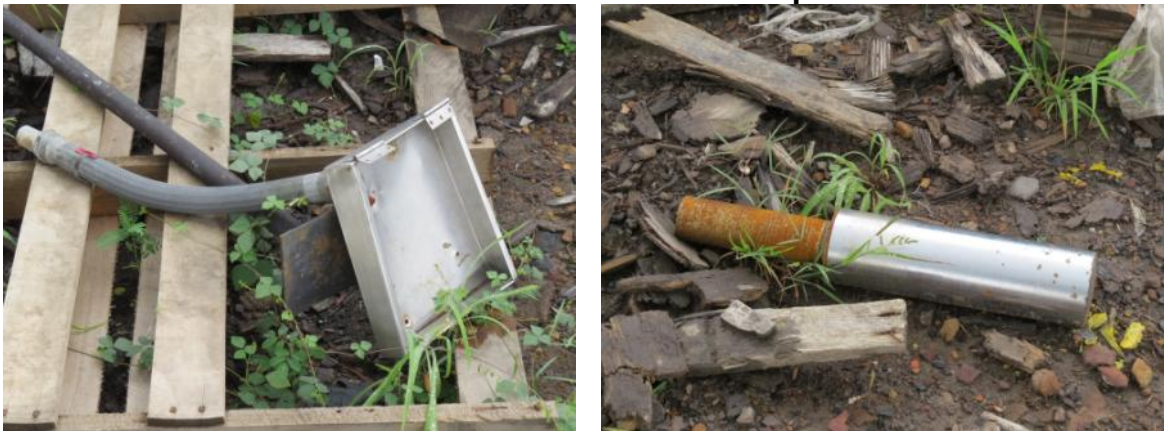
#### **Foto 107**

La separación en la fuente de los residuos, no se está realizando correctamente, tal como se evidenció en la visita realizada por el equipo de la CGR, en las fotos 107, 108 y 109 se observa mezcla de residuos de chatarra, ordinarios y reciclables, acción que aumenta el volumen de residuos sólidos a disponer en el área de disposición final y por lo tanto causa un aumento en el volumen de lixiviados a manejar el sistema de tratamiento.

#### **Almacenamiento de residuos sólidos en el patio de chatarra**

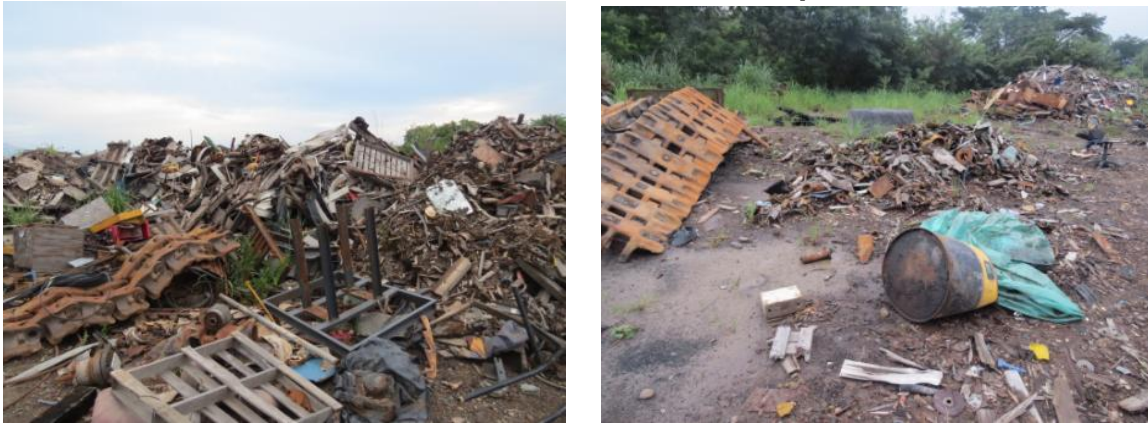
**Foto 108**

**Almacenamiento de residuos sólidos en el patio de madera**

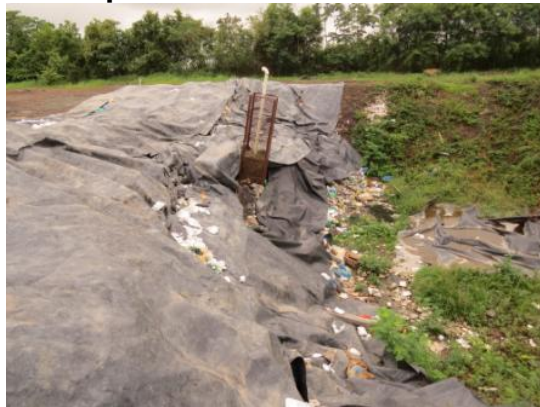
**Foto 109**

**Área de disposición final de residuos sólidos**

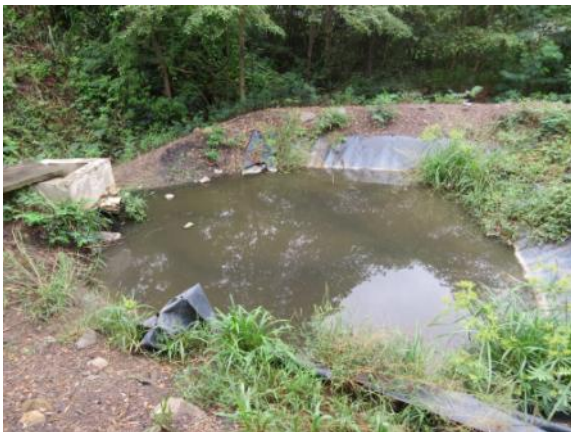
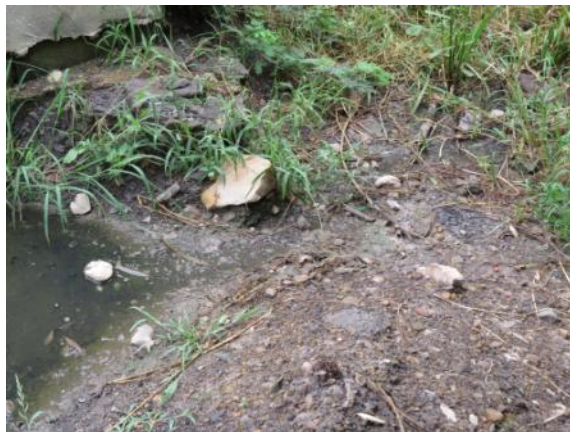
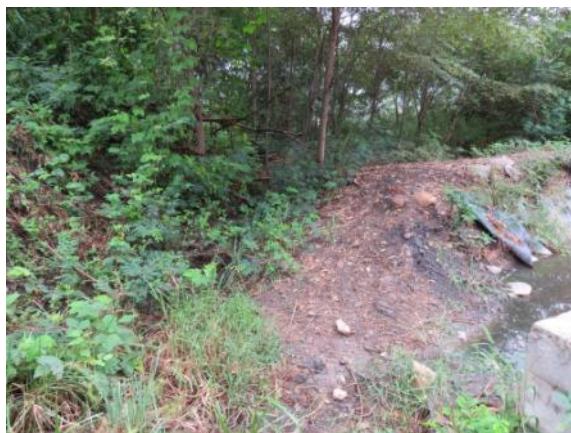
**Fotos 111, 112 y 113.**

- El manejo de lixiviados se realiza por medio de un sistema de filtros similar al de un sistema espina de pescado y una tubería de drenaje que trasporta el lixiviado hasta la zona de filtros; a continuación el lixiviados llega a los pozos impermeabilizados (foto 111, 112 y 113), los cuales presenta fallas debido a que solo la mitad del área total de estos está recubierta por geomembrana, por lo tanto se permite el contacto directo de los lixiviados con el suelo generando contaminación de este y además permitiendo infiltraciones que impactan la calidad del agua subterránea, adicionalmente las lagunas permiten el rebosamiento del agua residual, la cual discurre por el medio ambiente circundante (foto 114 y 115), estas fallas generan contaminación del suelo, causan daño a la fauna y flora del área de influencia y generan focos de infección por la proliferación de vectores

### **Pozos impermeabilizados**

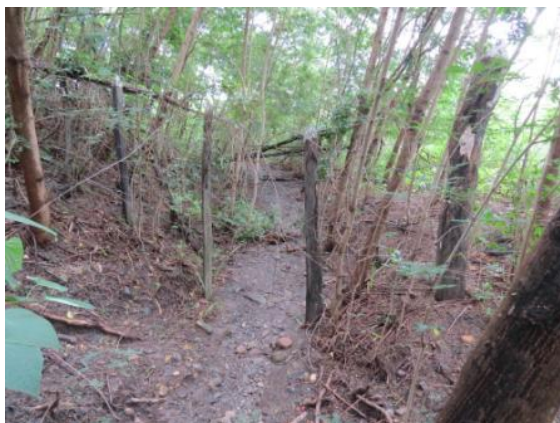
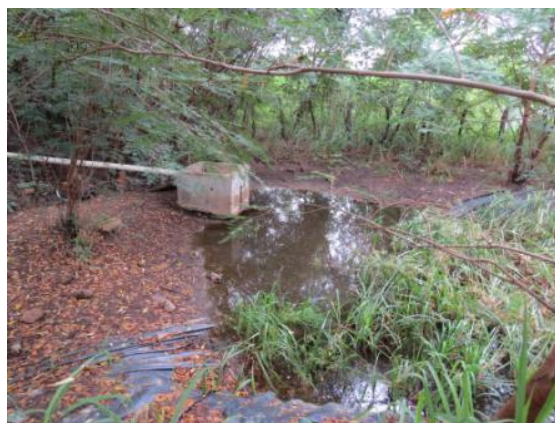
**Fotos 114 y 115**

### **Exfiltración de lixiviado**

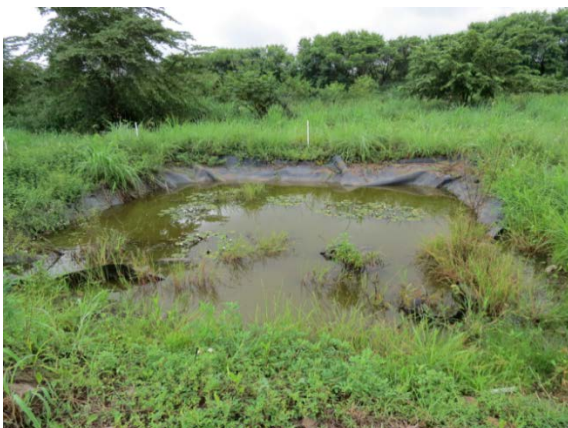
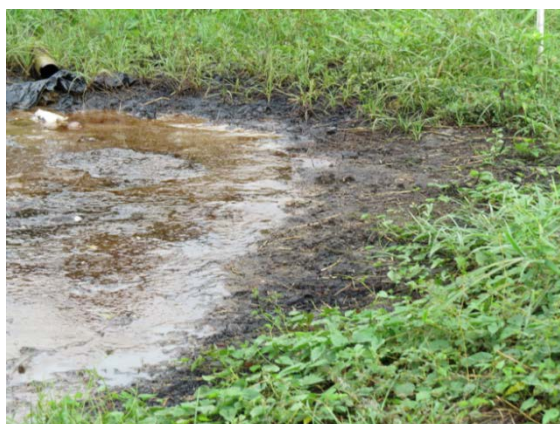
**Lechos de secado**

- *Los lechos de secado* (foto 116 y 117) no cuentan con techo en polietileno según lo establecido en la Ficha PMAU-SLJ-BF 09, lo cual permite el aumento del volumen de agua en los lechos de secado por la entrada de aguas lluvia disminuyendo la capacidad del sistema y la eficiencia del mismo.

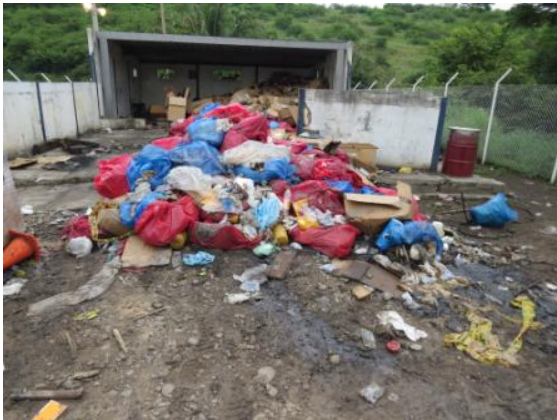
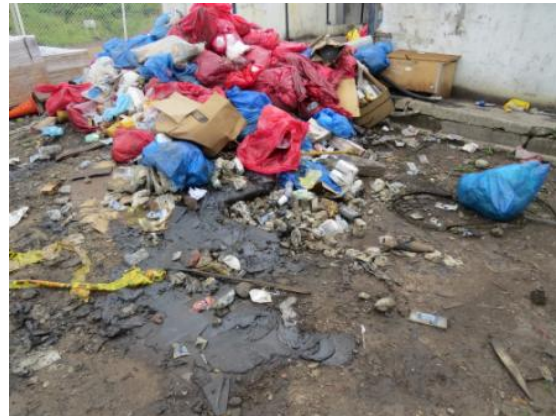
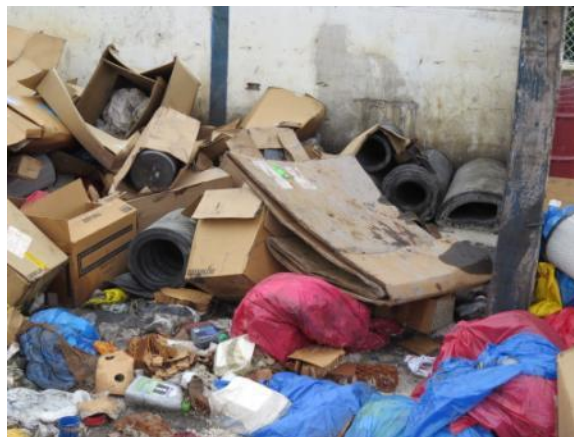
### Fotos 120 y 121

#### Manejo de residuos sólidos peligrosos

Debido al incumplimiento de construir la celda de seguridad para el manejo de residuos sólidos peligrosos, la no inversión por dicho concepto corresponde \$24.943.820 a valor 2012 y se configura como presunto detrimento patrimonial, dándole incidencia presuntamente fiscal al hallazgo. Los valores que aquí relacionados obedecen a los costos establecidos en el PMAU 2008 así:

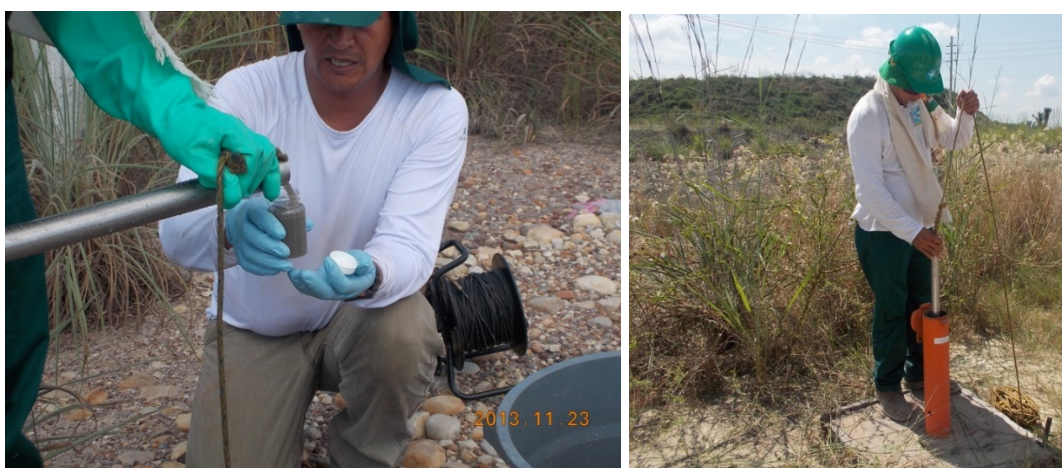
### Foto 1

comparables a las esperadas en vertimientos industriales. El parámetro de nitrógeno Kjeldahl detectado en los puntos P40 y P45 (piezómetro 44 y 41, asociados a botadero y relleno sanitario) presentan un valor de 44,6 mg/L y 4,4 mg/L respectivamente, que puede indicar contaminación de tipo orgánico<sup>26</sup> (Foto 1).

**Muestreo realizado en el piezómetro PZ-41 (Coordenadas X: 1.550.011, Y: 1.066.714). Se observó la alta turbiedad del agua, olor desagradable y películas de grasas, que indica alta contaminación (ver análisis químicos muestra P45CA62-20, Anexo datos geoquímicos)**

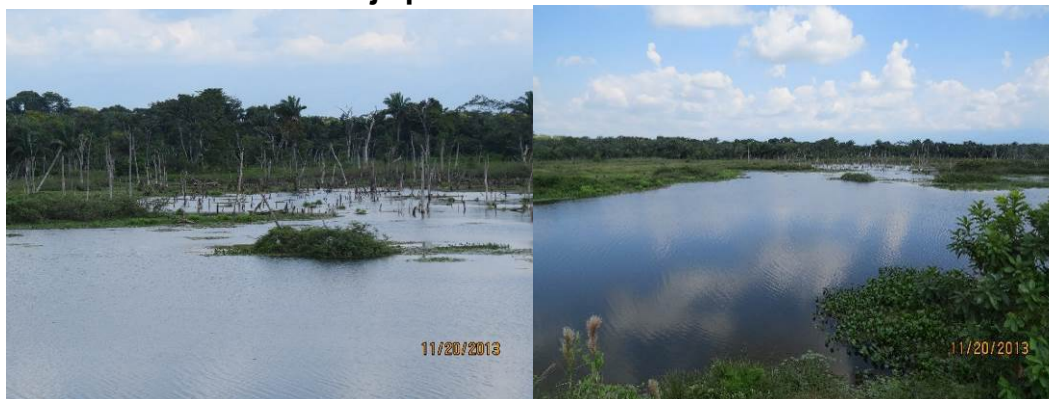
En la visita de campo realizada por el equipo auditor de la CGR en noviembre de 2013 a la mina La Loma - Pribbenow, en el punto de coordenadas 1.067.206,97 Este y 1.547.748,12 Norte, se observó una entrada del canal Paujil, hacia áreas fuera del polígono minero. Los funcionarios de Drummond que atendieron la visita de la CGR, indicaron que esa abertura correspondía a un caño intermitente llamado Noliza (Foto 5).

### Abertura del canal Paujil por entrada del caño intermitente “Noliza”

En revisión realizada por el equipo auditor de la CGR a los documentos que conforman el expediente LAM 0027 perteneciente a la compañía Drummond Ltd. respecto a la desviación de cauces, no se evidenció registro alguno que indique reporte y/o sustento técnico de justificación entregado por la empresa minera y el respectivo permiso, autorización o desarrollo de seguimiento alguno llevado a cabo por la Autoridad Ambiental frente a la interrupción y desvío del caño Noliza, tal como lo llaman los funcionarios de la mina.

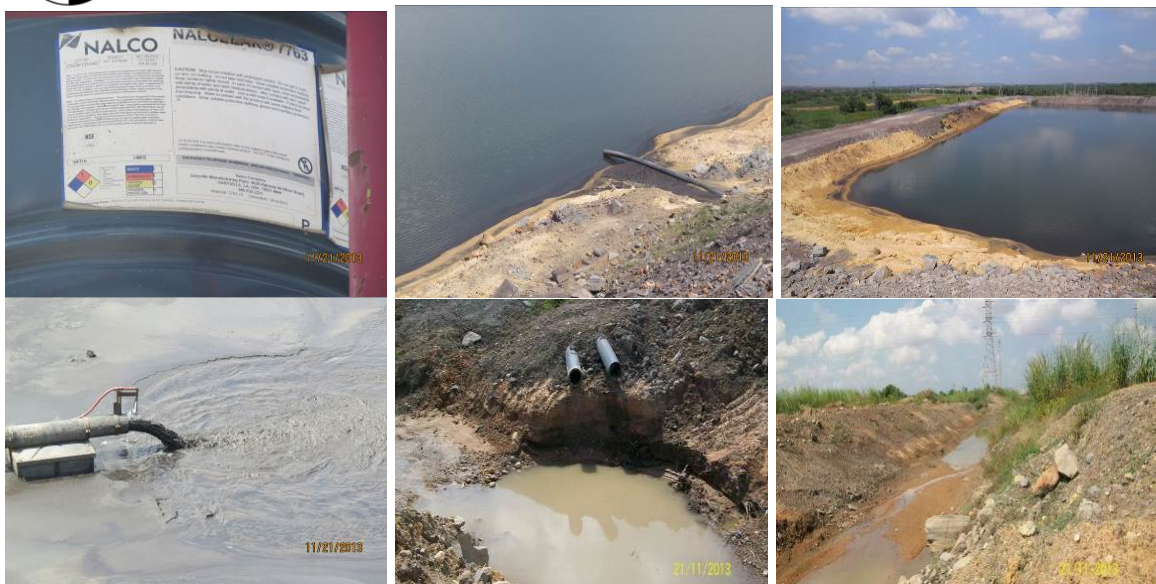
#### **Foto 6**

De la misma manera, la CGR identificó que la ficha PMA-PMA-F-03-2 *tratamiento de aguas residuales, industriales y de minería* en el ítem 4 se indica que el único proceso que presenta autorización para la aplicación de la floculación, es el sistema de tratamiento de agua residual del lavado de carbón, la cual en la actualidad es direccionada al canal perimetral y posteriormente vertida al caño Garrapata (Foto 6).

**Canal desde piscina de oxidación de área de lavado de carbón**

**Hacia sistema de piscinas 4**

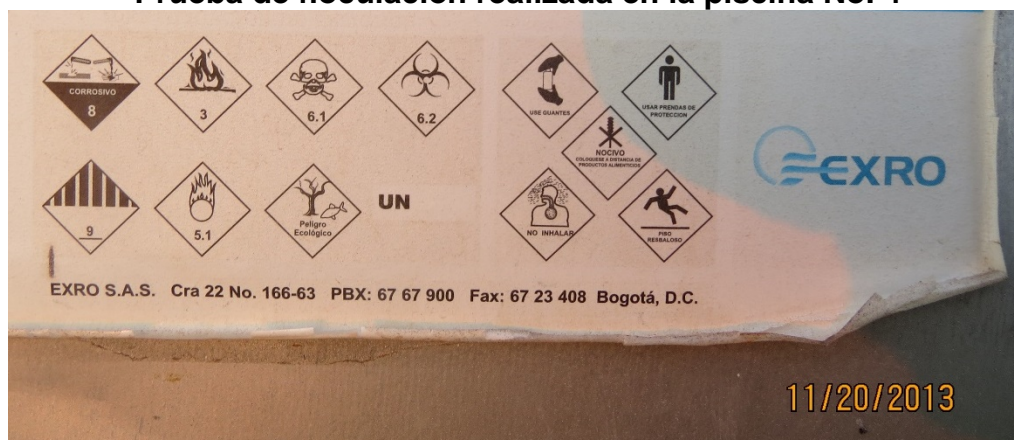
**Foto 7**

El equipo de la CGR en visita técnica de campo realizada en noviembre de 2013 e informados por los funcionarios de la mina La Loma - Pribbenow, evidenció que en la piscina No. 4 (punto de vertimiento sobre el Caño Garrapata), se estaba realizando un ensayo para el tratamiento de las aguas de minería por medio de la adición de un floculante (Foto 7).

#### **Prueba de floculación realizada en la piscina No. 4**

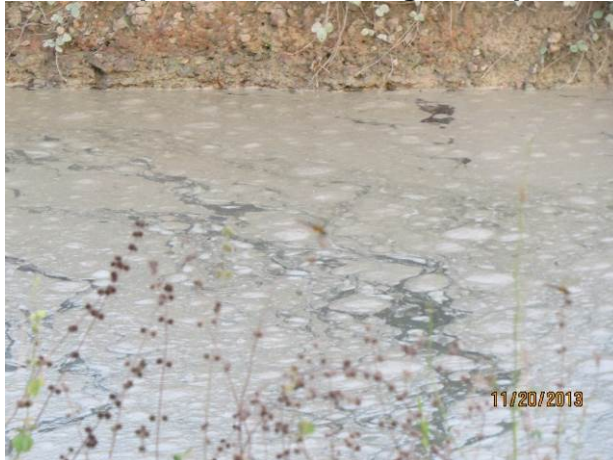
**Foto 8**

Así mismo, en visita de campo la CGR observó la acumulación en superficie de una nata, la cual no presenta ni registra ningún tratamiento de remoción de éste antes del vertimiento sobre el caño Garrapata, como destino final de las aguas de dicho sistema (Foto 8). No se evidencio registro de remoción de los lodos que se forman por la aplicación del sistema de tratamiento por floculación. De igual manera, teniendo en cuenta los efectos que pueden ser generados por los elementos utilizados en esta prueba, no se evidenció recubrimiento de la piscina para evitar el contacto del floculante sobre el suelo en el que se encuentra la piscina (Fuente: *Actuación Especial - equipo CGR*

**Sobrenadante de la piscina No. 4, luego de aplicar el floculante**

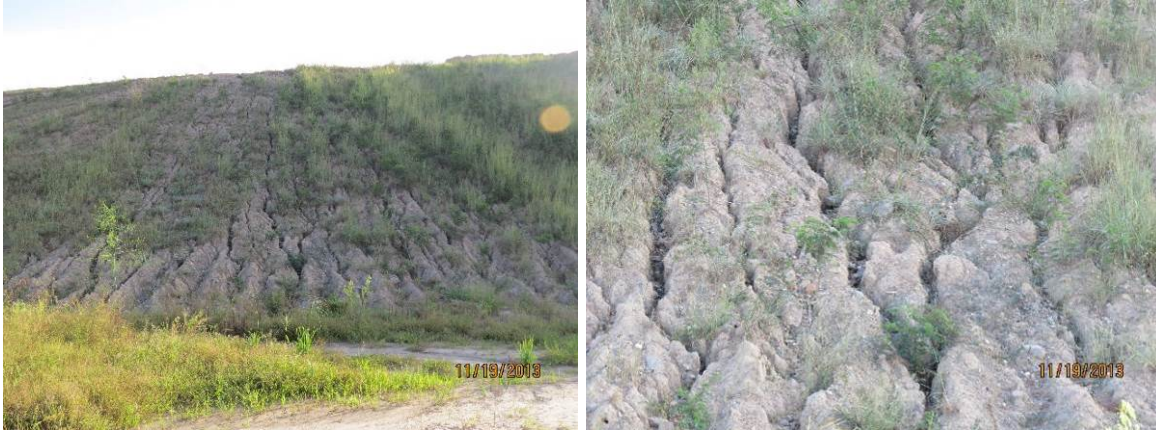
**Foto 11**

En este mismo punto se ha iniciado el proceso de revegetalización mediante el perfilamiento del talud y la disposición de suelo orgánico y semillas de gramíneas sobre el mismo. Como se observa en la Foto 11, la escorrentía presente en este talud, ha iniciado la formación de canales por erosión, que remueven en forma masiva el suelo orgánico dispuesto en este.

**Procesos de erosión en el Botadero 11**

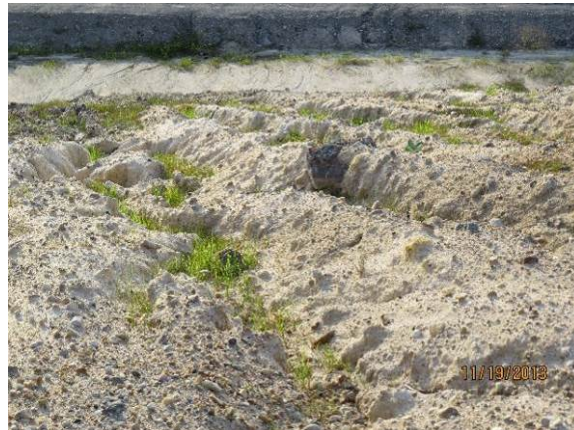
**Foto 12**

El costado occidental de este botadero, específicamente en el punto de coordenadas planas 1.061.525,7 Este y 1.548.495.75 Norte, donde recientemente se realizó el perfilado del talud y disposición del suelo orgánico según lo observado en la visita técnica, evidencia inicios de procesos erosivos con gran arrastre de material (**Foto 12**).

**Talud del costado occidental del Botadero 11**

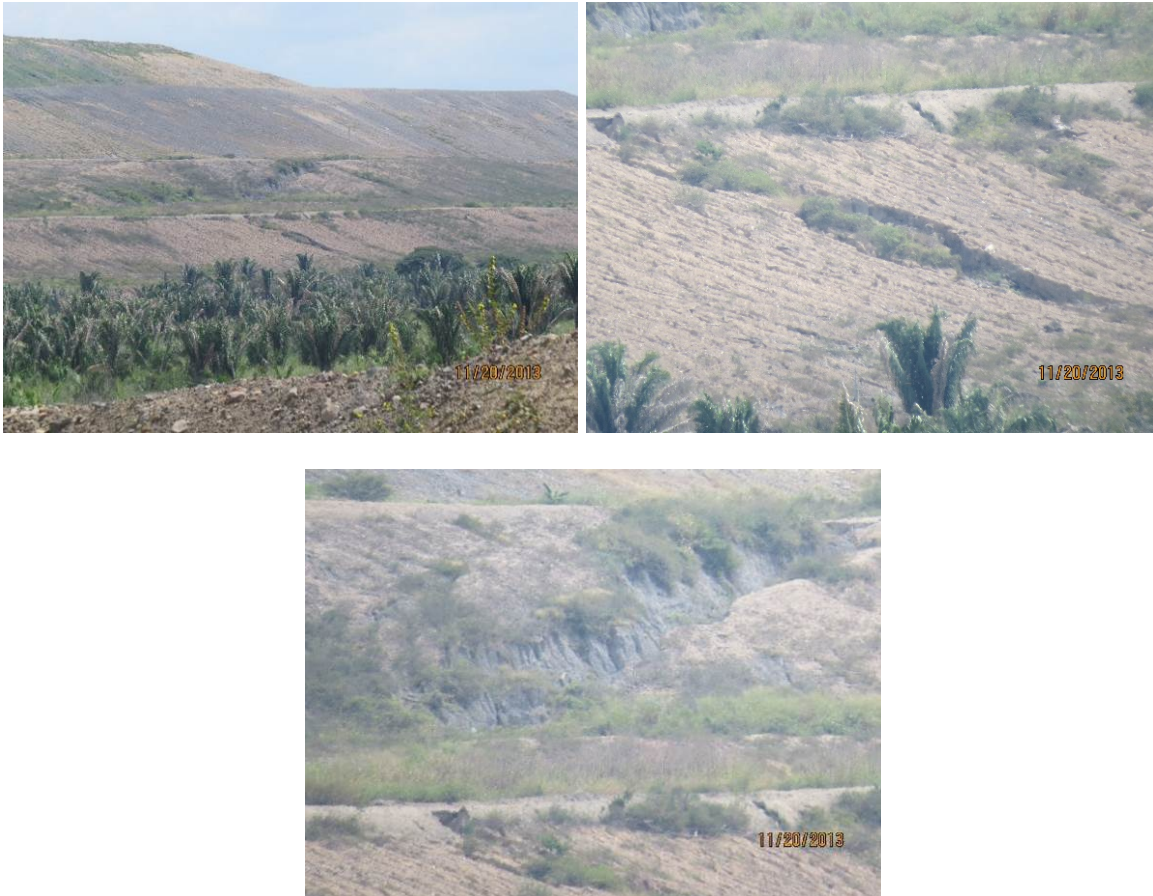
**Foto 13**

En este mismo costado, también se presentan procesos de carcavamiento en taludes perfilados y en procesos de revegetalización, bastante acentuados,

generando una inestabilidad del terreno y del proceso que se viene realizando (Foto 13).

**Costado occidental del Botadero 11**

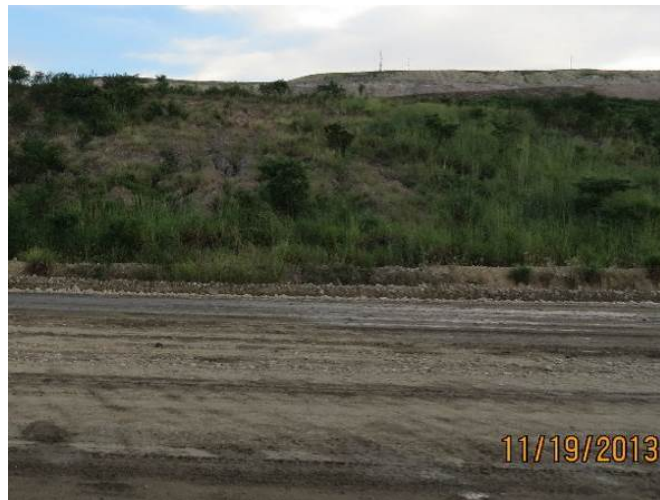
**Foto 14**

El proceso de revegetalización realizado en el talud del botadero 11 que queda contiguo a la carretera principal, específicamente en el punto de coordenadas planas 1.061.612,3 Este y 1.549.234,6 Norte, también viene presentando los procesos erosivos que evidencian una mala ejecución del programa planteado en el PMA de la mina (Foto 14).

**Botadero 11, costado de la carretera principal.**

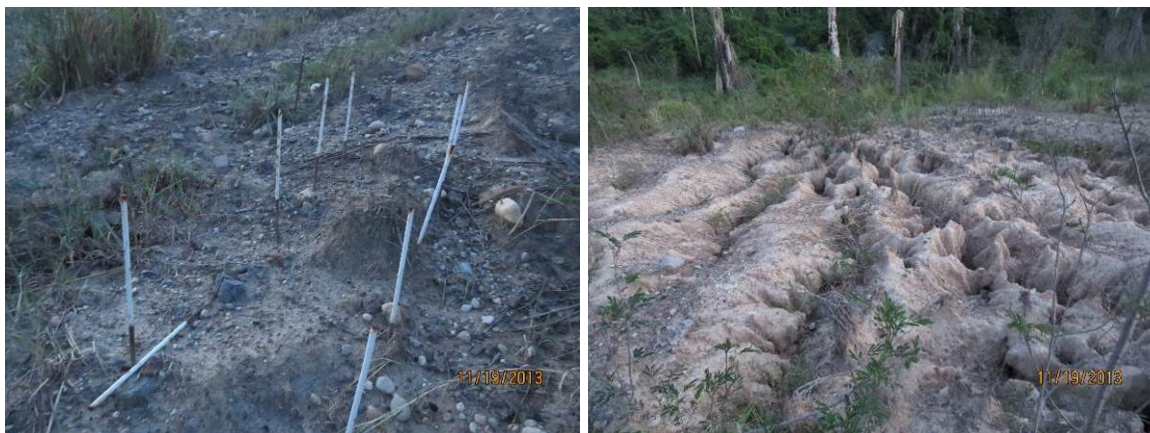
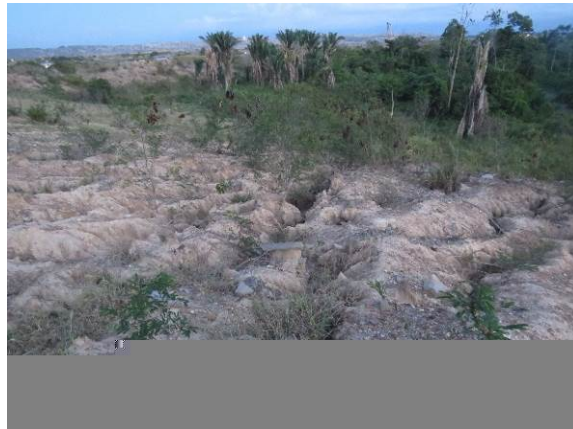
## Foto 15

El costado sur del botadero 11, específicamente en el punto de coordenadas planas 1.062.201,15 Este y 1.547.882,22 Norte, se encuentra una parcela de observación de procesos erosivos, donde se muestra la magnitud de este impacto en los procesos de revegetalización que lleva a cabo la operadora minera ( Foto **15**). En esta zona de la parcela de observación, se observó un alto grado de erodabilidad del terreno, lo que permite el arrastre de grandes cantidades del material dispuesto en el botadero ( Foto **15**). Esta parcela de observación no está siendo de utilidad, ya que aunque los impactos son evidentes, no se está realizando ninguna medida manejo al impacto ambiental.

### Talud sur del Botadero 11

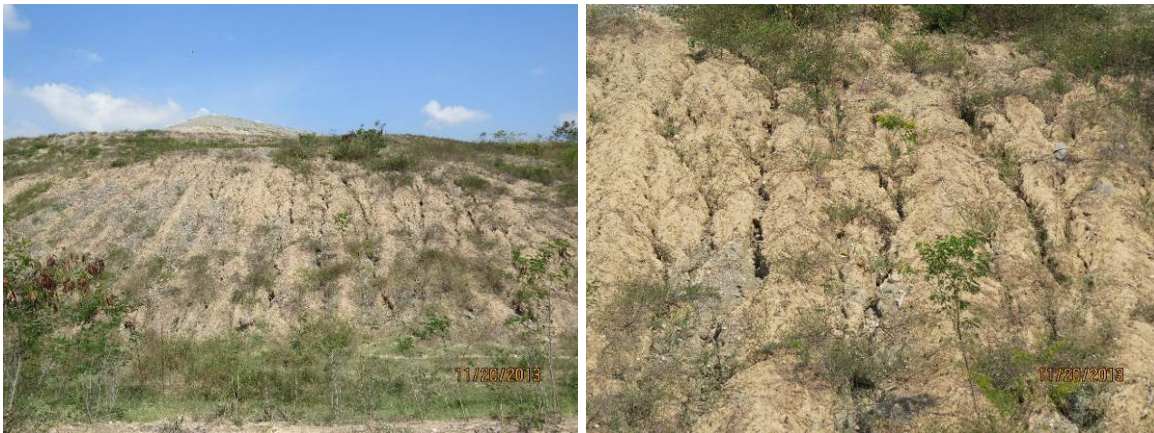
#### **Foto 16**

En el talud superior al anterior punto, se muestra el proceso de revegetalización que viene realizando la operadora minera, el cual presenta un deterioro por la esorrentía, formando surcos erosionados, que con el transcurrir del tiempo se convertirán en cárcavas que pueden conllevar a la inestabilidad del terreno (foto 19).

#### **Costado sur del Botadero 11**

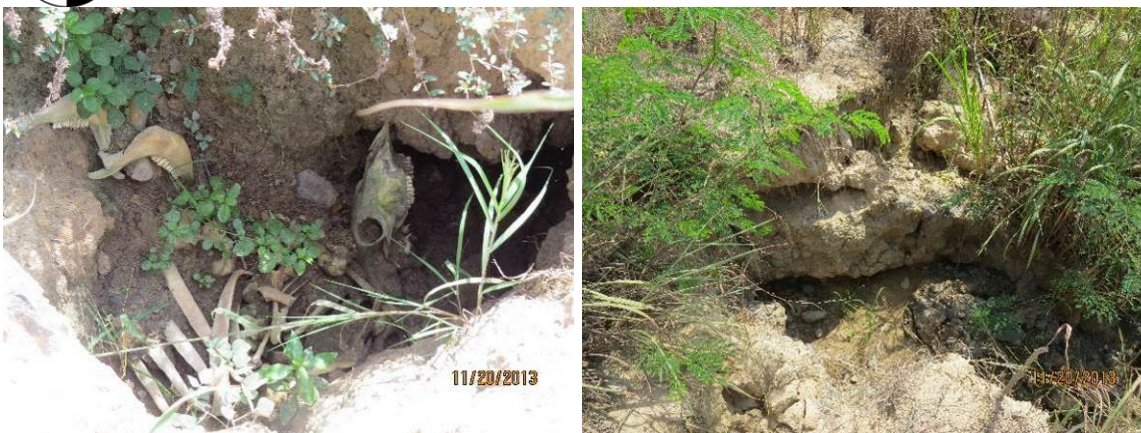
**Foto 17**

En cercanías a la zona descrita y bordeando el botadero, en el punto de coordenadas 1.061.543,4 Este y 1.547.705,83 Norte, se encontró un área inestable, con la presencia de numerosas cárcavas profundas, ocasionadas por la misma inestabilidad del proceso de revegetalización realizado (Foto 17), que se convierten en trampas para la fauna circundante como para los operarios que puedan estar en el área. Este proceso de revegetalización lleva aproximadamente

**Cárcavas presentes en el costado sur del Botadero 11.**

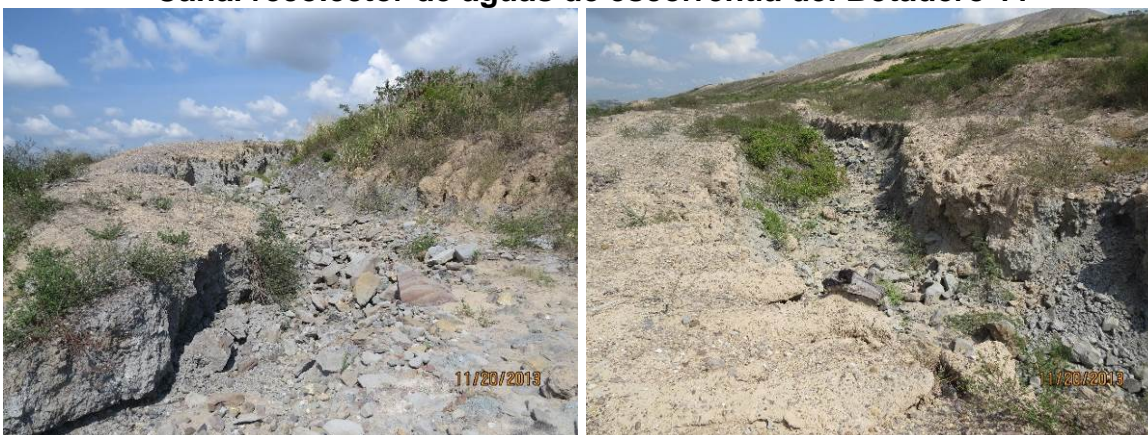
#### Foto 18

Este carcavamiento se atribuye al mal estado del canal recolector de las aguas del Botadero 11 que va a dar a la piscina 7, ya que presentaba procesos de carcavamiento debido a la mala conformación y sumado al arrastre que generan las aguas de escorrentía que fluyen por este (Foto 18). Debido a este impacto generado, el canal perdió el curso hacia laguna de sedimentación 7, dirigiendo sus aguas hacia terrenos sin manejo de aguas (Fuente: *Actuación Especial - equipo CGR*)

##### Canal recolector de aguas de escorrentía del Botadero 11

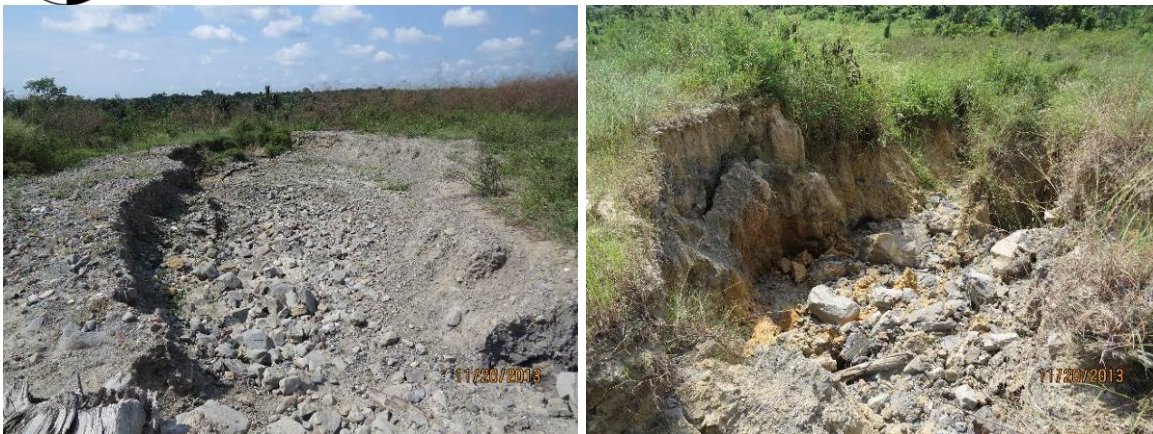
#### Foto 19

##### Rompimiento del curso del canal recolector de aguas del Botadero 11.

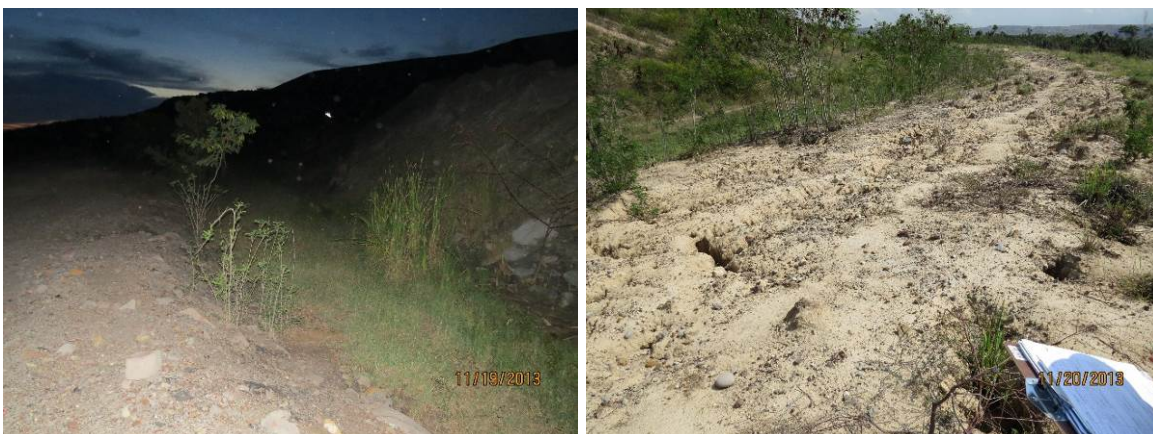
## Foto 20

**Foto 19).** Por otra parte, la sección desconectada del canal recolector se presenta sin mantenimiento, lleno de malezas y arbustos; esto puede ser debido a la interrupción del agua que debe escurrir por este (Foto 23).

### Sección del canal recolector de aguas del Botadero 11 desconectada

La CGR considera que esta situación, en épocas de invierno, debe generar vertimientos no registrados ni autorizados hacia terrenos no manejados por parte de la mina. Dentro de la revisión realizada a los documentos que reposan en la ANLA anexados al expediente LAM 0027, la CGR no encontró ningún pronunciamiento por parte de la autoridad ambiental frente al posible vertimiento generado por la operadora minera Drummond Ltd.
