## **ACTUACIÓN ESPECIAL A LA EXPLOTACIÓN MINERA DE CARBÓN EN EL DEPARTAMENTO DEL CESAR**

**CGR- CDMA  
No-004 ABRIL  
DE 2014**

**Coordinación General:** Bibiana Guevara Aldana  
Contralora Delegada para el Medio Ambiente

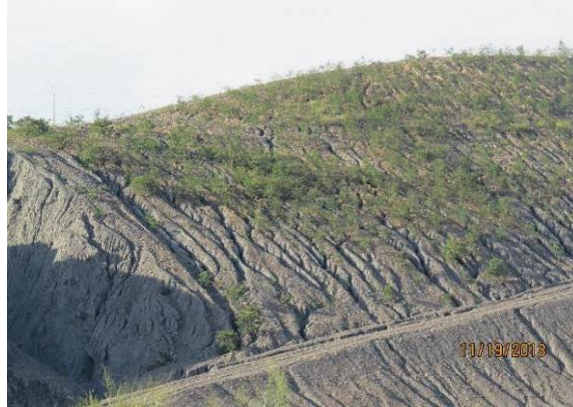
**Foto 21**

Por otro lado, el Botadero Norte viene presentando una situación similar a la del Botadero 11, específicamente en el punto de coordenadas planas 1.065.069,49 Este y 1.552.063,76 Norte, donde el mal manejo de la restitución de suelos, conlleva a la pérdida de éste por erosión superficial, hasta el punto de formar cárcavamiento (Foto 21).

**Procesos erosivos en el Botadero Norte.**

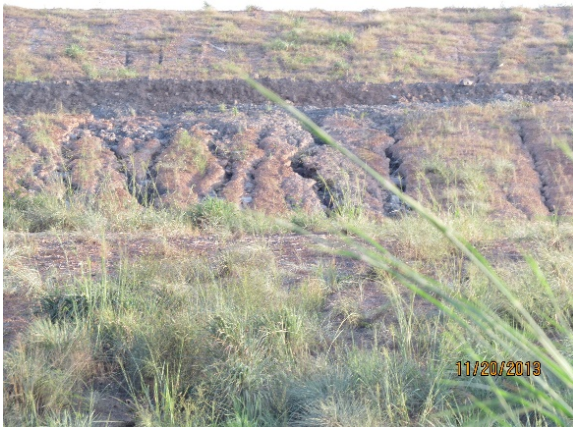
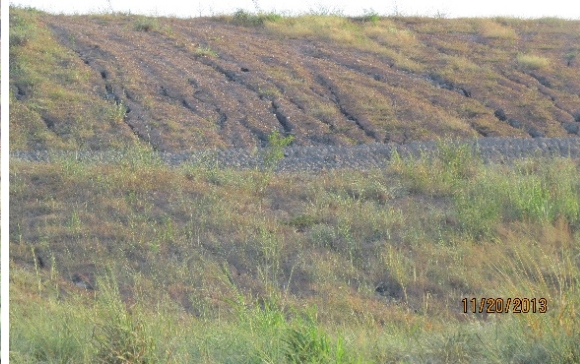
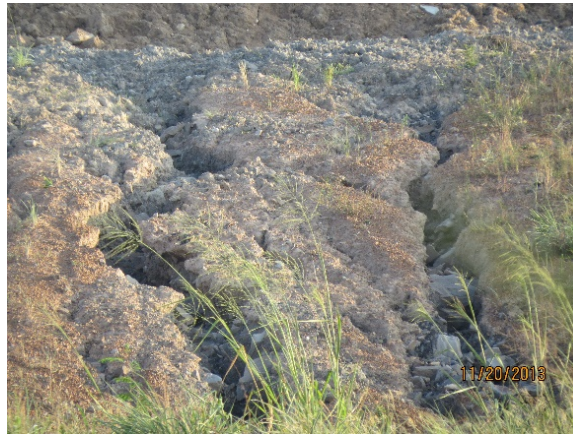
**Foto 22**

En cuanto al Botadero W, en su cara norte, específicamente en la coordenada 1.060.250,58 Este y 1.552.011,89 Norte, la CGR evidenció procesos de carcavamiento del talud, por acción de la esorrentía en la zona (Foto 22).

**Cara norte del Botadero W**

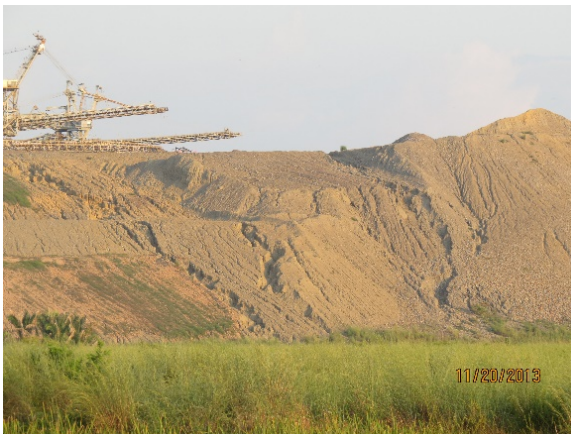
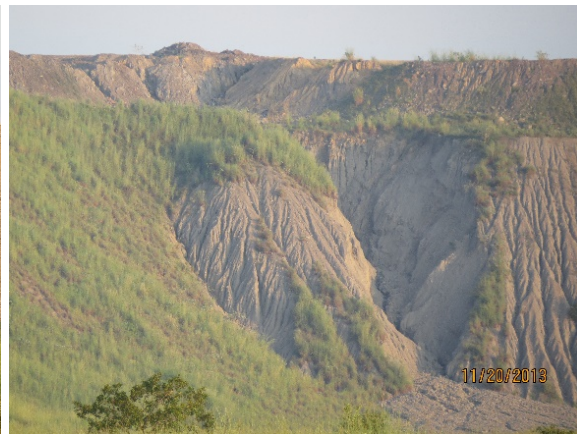
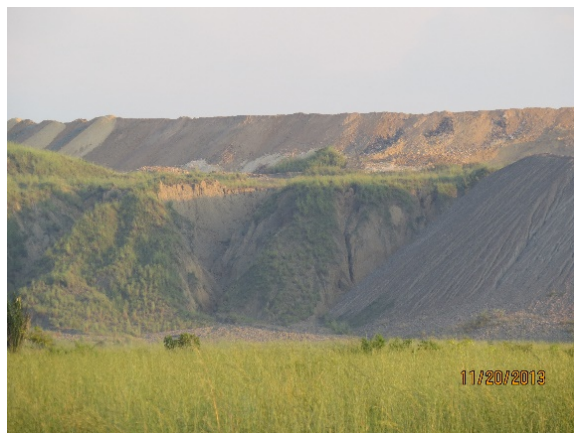
### **Foto 23**

En la cara occidental del botadero W, se presentan cárcavas mucho más pronunciadas tanto en los taludes no perfilados, que evidencian la inestabilidad en la conformación de los botaderos, como en los taludes perfilados y en proceso de revegetalización, continuando la inestabilidad en el proceso (Foto 26).

#### **Cara occidental del Botadero W.**

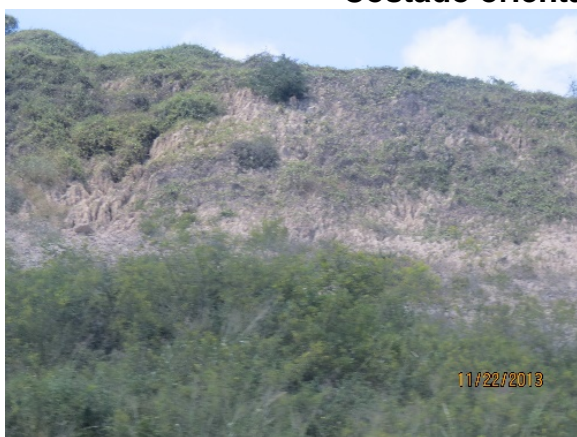
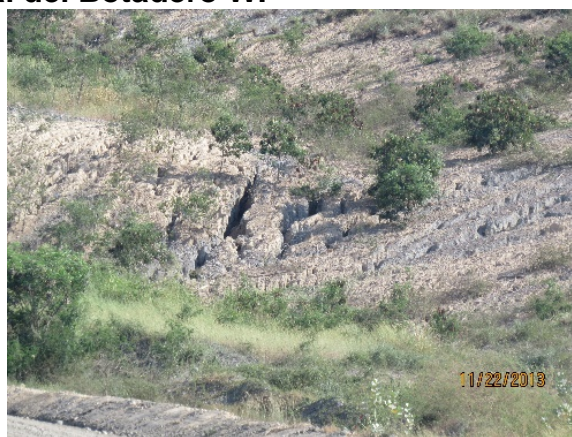
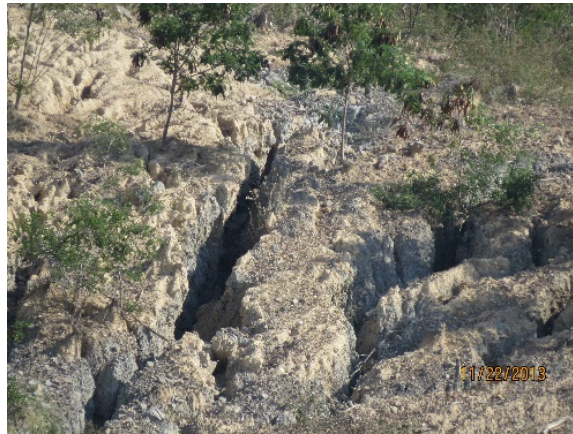
#### **Foto 24**

La CGR igualmente evidenció que en la cara oriental del botadero oeste, donde la sucesión vegetal está un poco más avanzada, la inestabilidad del terreno también se hace presente, creando cárcavamientos en este, deteriorando el proceso de revegetalización realizado en el botadero (Foto 27).

##### **Costado oriental del Botadero W.**

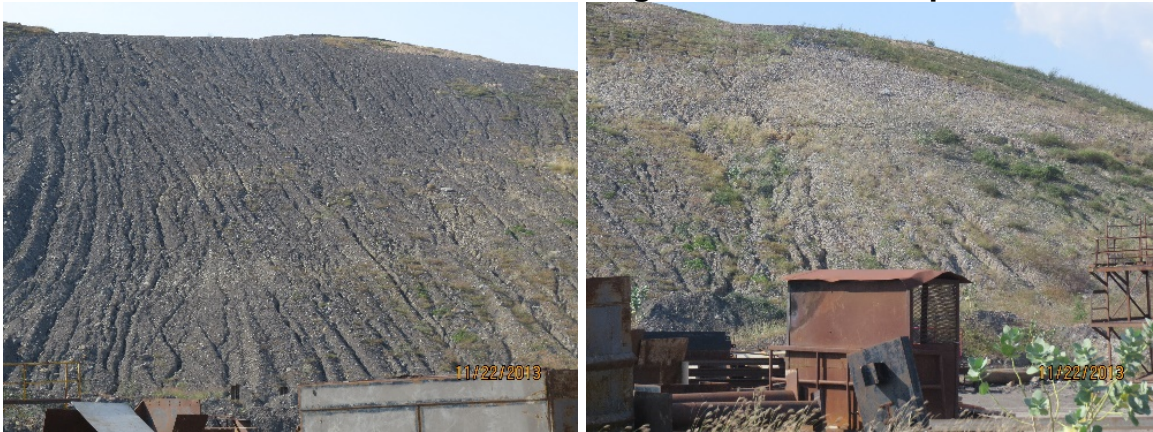
#### **Foto 25**

En el talud del botadero W, contiguo al taller de campo, se muestra las dos fases del estado de los botaderos liberados, antes de ser dispuesta la capa de suelo orgánico y después de ser dispuesta. Como se observa en la Foto 28, los procesos erosivos son similares, manteniendo el patrón de formación de canales por la escorrentía, lo que muestra una deficiencia en el proceso de extensión de la capa superior del suelo.

##### **Talud del Botadero W contiguo al taller de campo**

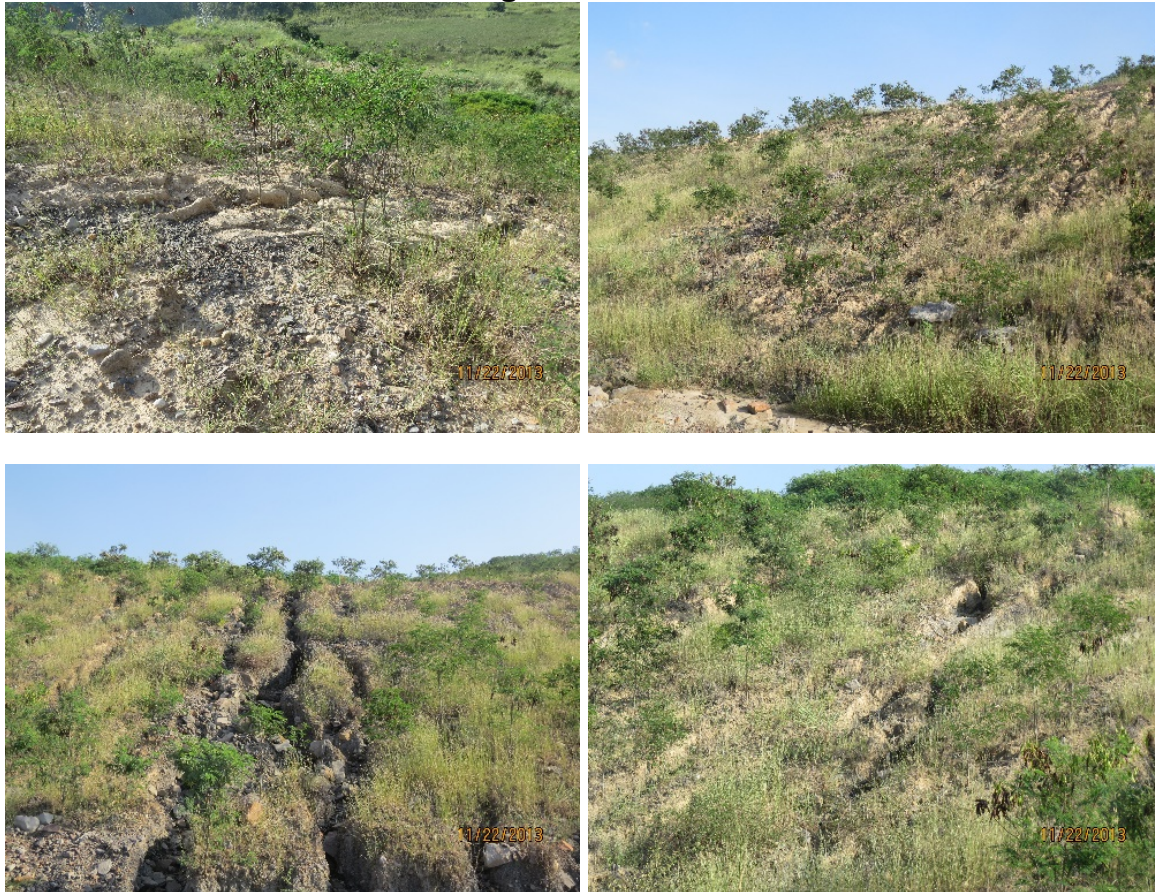
**Foto 26**

Otra zona que presenta procesos de revegetalización, según la información dada por los funcionarios de la compañía Drummond Ltd. que atendieron la visita técnica de la CGR, es la que se encuentra en el Botadero 3A, específicamente en el punto con las coordenadas planas 1.063.017,89 Este y 1.552.540 Norte. Igual que las zonas anteriormente mencionadas, este botadero presenta deficiencias en

su proceso de revegetalización por la creación de surcos y cárcavas, como se muestra en las Foto 26 que llevan a la inestabilidad, evitando la consolidación de la vegetación en el botadero.

**Proceso de revegetalización del Botadero 3A**

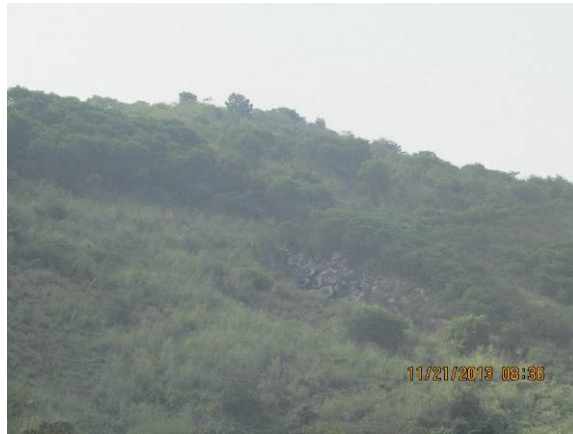
**Foto 27**

La operadora minera se encuentra realizando una prueba de estabilización de cárcavas mediante el enterramiento de llantas, medida que no cuenta con una autorización por parte de la autoridad ambiental teniendo en cuenta la revisión realizada por el grupo auditor de la CGR, ni con el adecuado soporte técnico que incluya diseños geotécnicos y las consideraciones geoquímicas de las transformaciones a largo plazo que puedan tener dichos materiales (Foto 27).

**Proceso de estabilización de cárcava en el Botadero 3A**

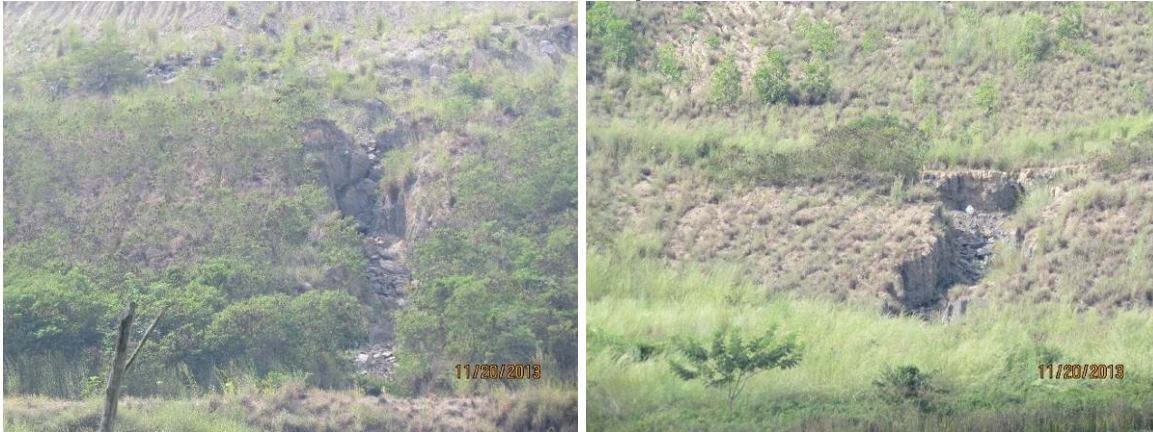
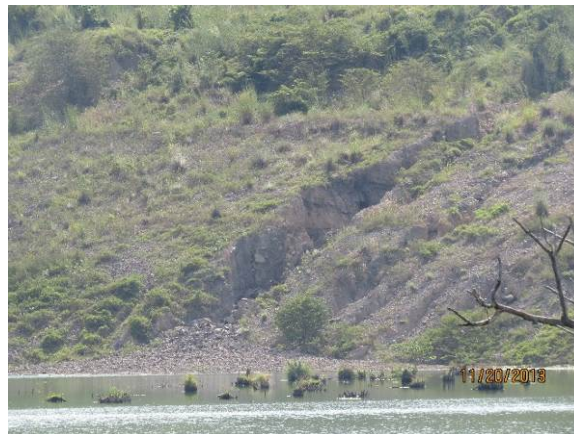
**Foto 28**

Por último, en el Botadero E2, en el talud contiguo a la piscina No. 5, el equipo auditor de la CGR evidencio como el proceso de revegetalización se ve afectado por surcos creados por la erosión descontrolada del botadero. Del mismo modo que el Botadero 11, muestra como el canal recolector de las aguas del botadero se encuentra deteriorado por el proceso de cárcavamiento que se viene generando (Foto 28).

**Botadero Este 2 – piscina No. 5**

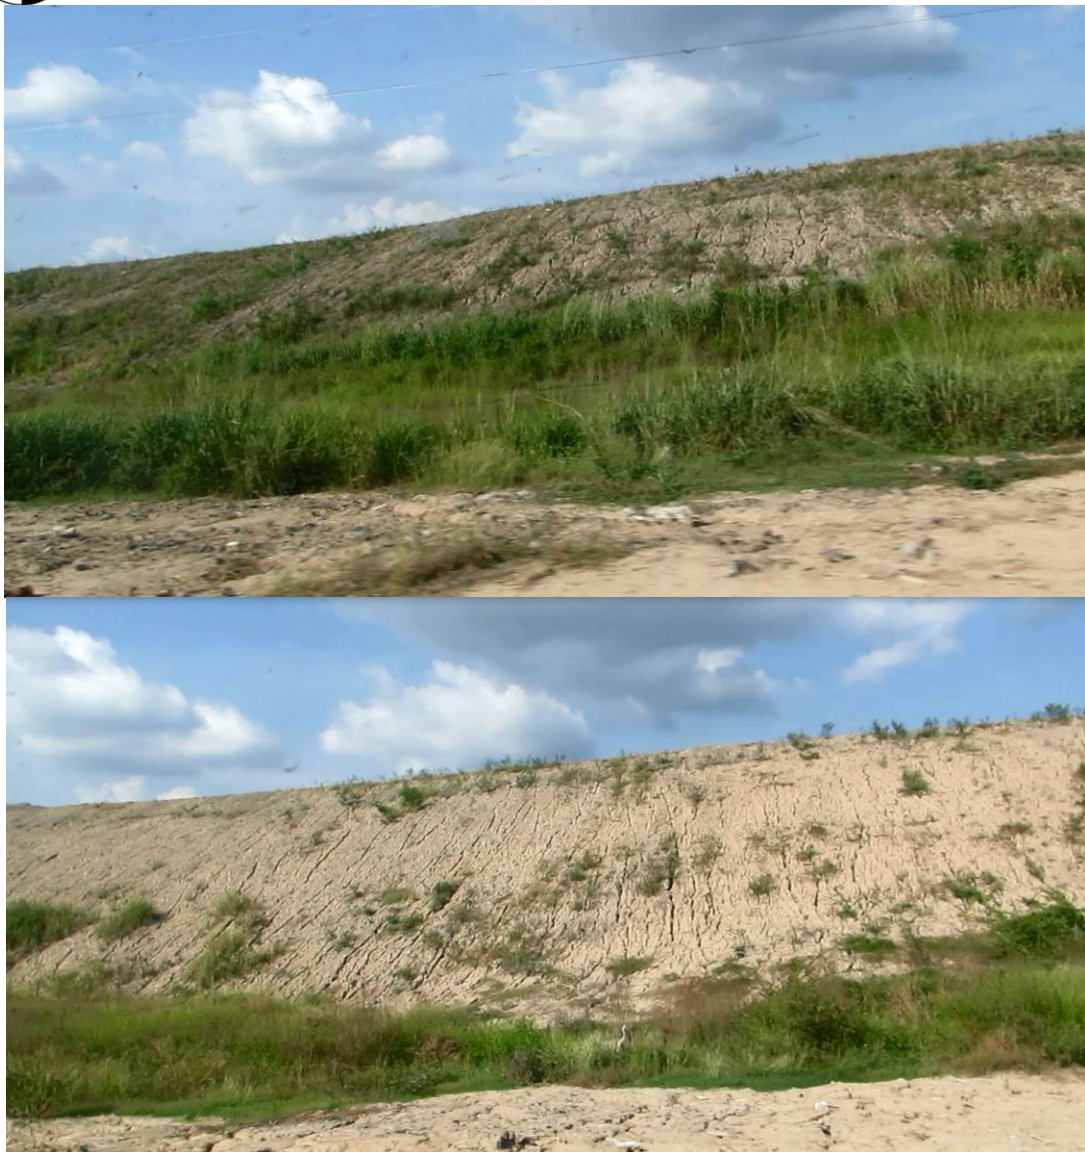
**Foto 29**

En cuanto al primer talud del Botadero E2 en inmediaciones de la laguna No. 6, la CGR evidenció la revegetalización que la mina venía realizando desde comienzos del 2013, según lo comentado por los funcionarios de la mina. Esta revegetalización presenta los mismos procesos erosivos de los taludes antes mencionados. Los funcionarios expresaron al equipo de la CGR que se les daría el tratamiento con pacas de heno, pero hasta el momento no se ha realizado (Foto 29)

**Primer talud del Botadero E2 en inmediaciones de la laguna No. 6**

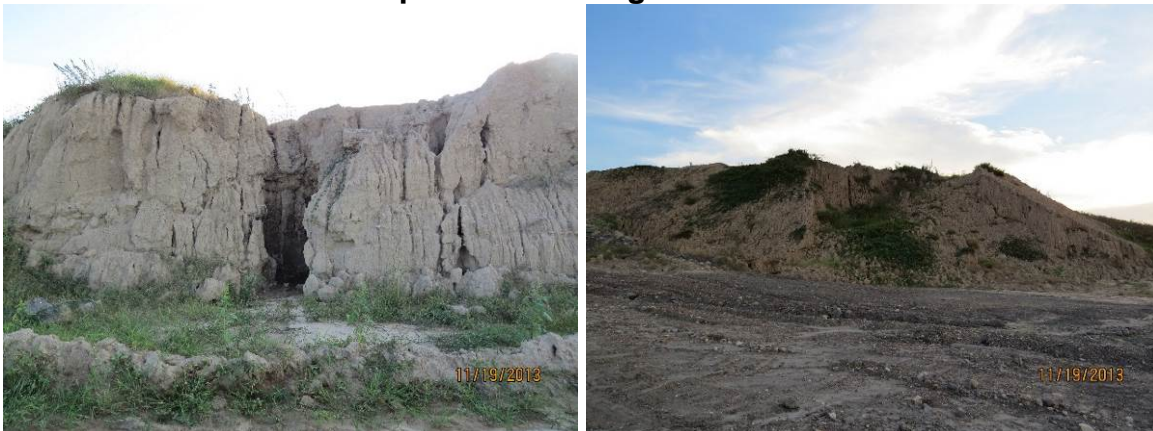
**Foto 30**

En la visita de campo realizada por el equipo auditor de la CGR en noviembre de 2013, específicamente a los puntos de acopio del suelo orgánico (TOPSOIL), se observó que algunos de estos presentan deficiencia en la implementación de las medidas establecidas en el PMA para la conservación del mismo. Tal es el caso de los dos puntos de acopio establecidos en el Botadero 11, los cuales presentan erosión hídrica superficial concentrada (cárcavas) e inestabilidad, llevándolos a procesos de derrumbamiento y remoción en masa (Foto 30). Del mismo modo se observó una deficiencia en la construcción de drenajes alrededor del acopio.

**Puntos de acopio de suelo orgánico en el Botadero 11**

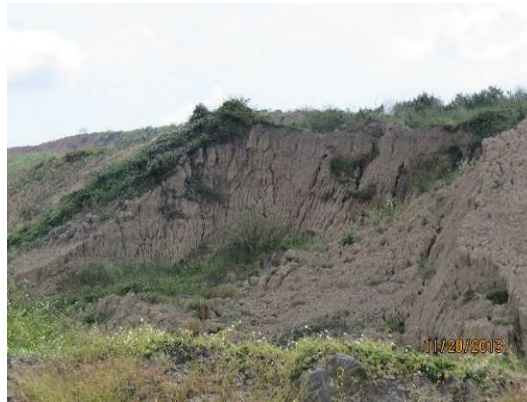
**Foto 31**

Este mismo comportamiento se observó por parte de la CGR en el Botadero W, específicamente en los puntos 1.059.540,34 Este y 1.549.206,77 Norte, donde se encuentra un punto de acopio de suelo (TOPSOIL) (foto 34).

**Acopio de suelo en el Botadero W.**

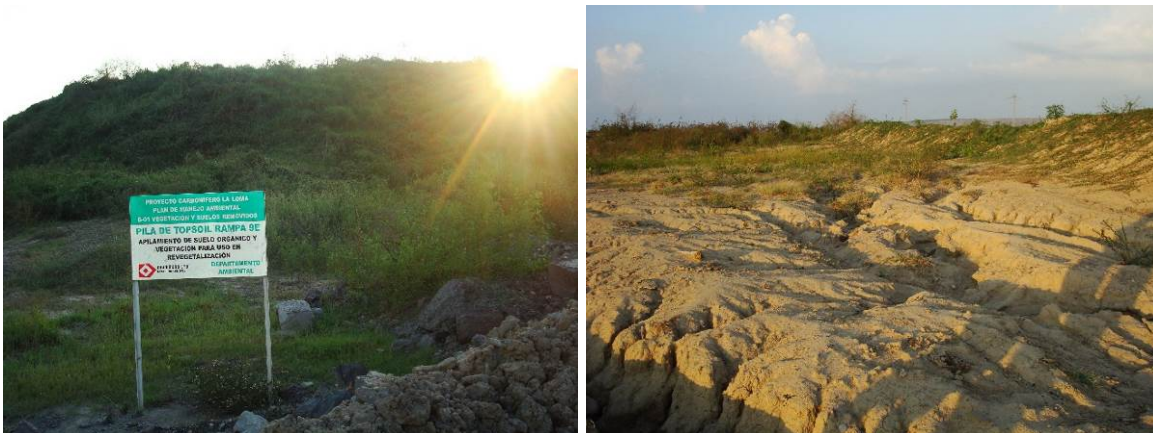
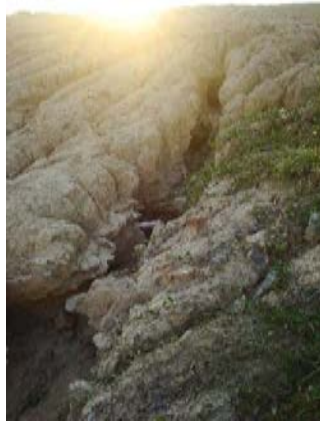
### **Foto 32**

En la pila de TOPSOIL de la rampa 9E, la CGR evidencio que en una de sus caras, se presenta cobertura arbustiva o rastrojo bajo. Más sin embargo en el resto de su estructura presenta los procesos erosivos y carcavamiento del TOPSOIL. Por otra parte, el acopio no presenta una estructura de drenaje para el agua esorrentía, solo existe el drenaje de la vía que pasa al lado de este (Foto 32)

#### **Acopio de suelo de la rampa 9E**

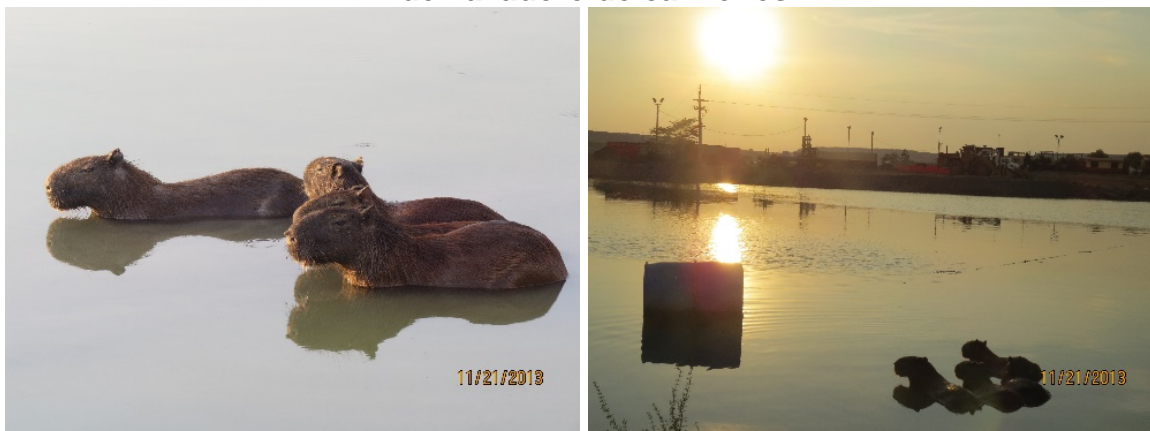
**Foto 33**

Se observó un grupo de chigüiros en piscinas de sedimentación del lavadero de camiones (Foto 33) y en las vías internas de la mina (Foto 37). Se encontraron iguanas en la zona de acopio de carbón (Foto 38). Se visualizaron aves silvestres en el sistema de aguas No. 4 (Foto 39) y babillas en las aguas de la piscina de sedimentación No. 4, que está recibiendo tratamiento con floculantes (Anexo 3), que son corrosivos, tóxicos, inflamables, radioactivos, y que según se advierte en su etiqueta, representa riesgo para la vida silvestre y prohíben su vertimiento en cuerpos de agua naturales (

**Población de chigüiros en la piscina de sedimentación  
del lavadero de camiones**

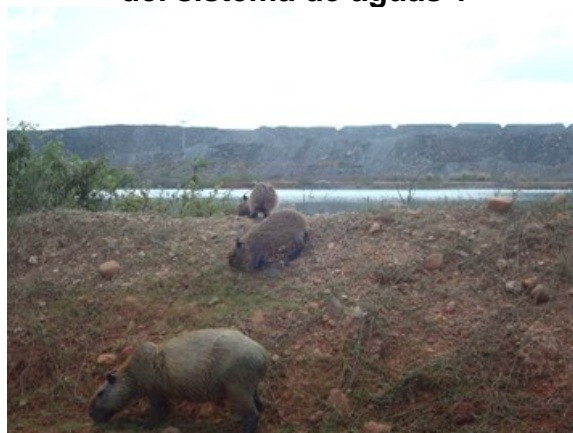
**Foto 34**

**Chigüiros en la vía adyacente a las piscinas auxiliares  
del sistema de aguas 1**

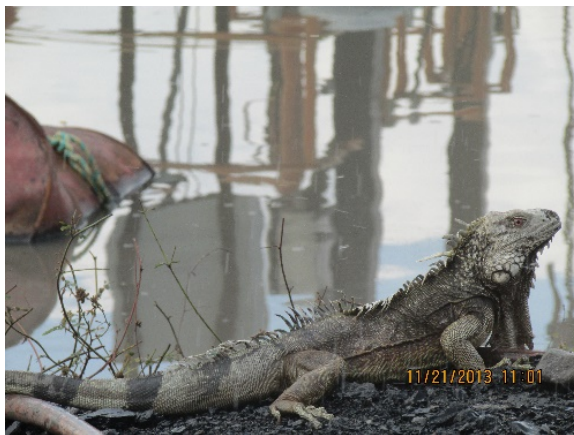
**Foto 35**

**Iguana a orillas de la laguna de sedimentación  
de las aguas de lavado de carbón**

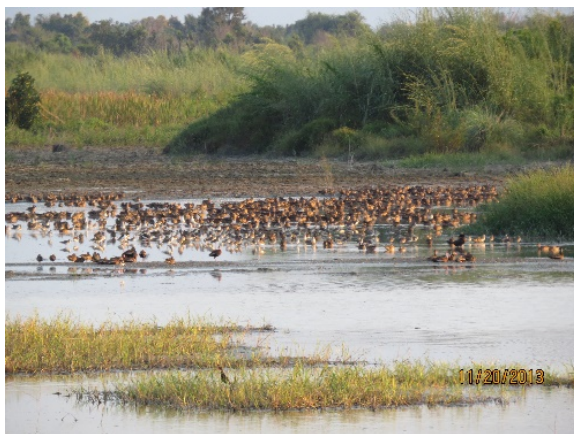
**Foto 36**

**Población de aves en el sistema de la piscina No. 4**

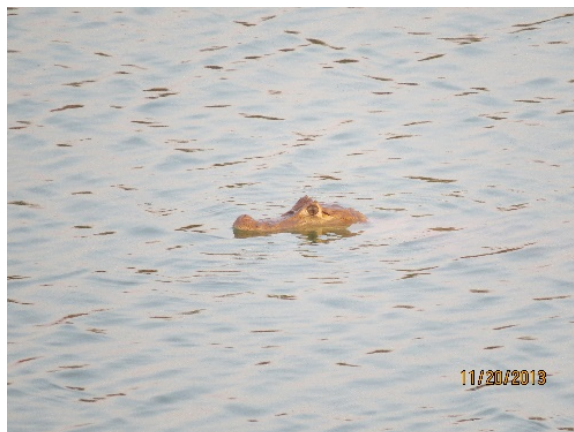
**Foto 37****Babilla en la piscina de sedimentación No. 4**

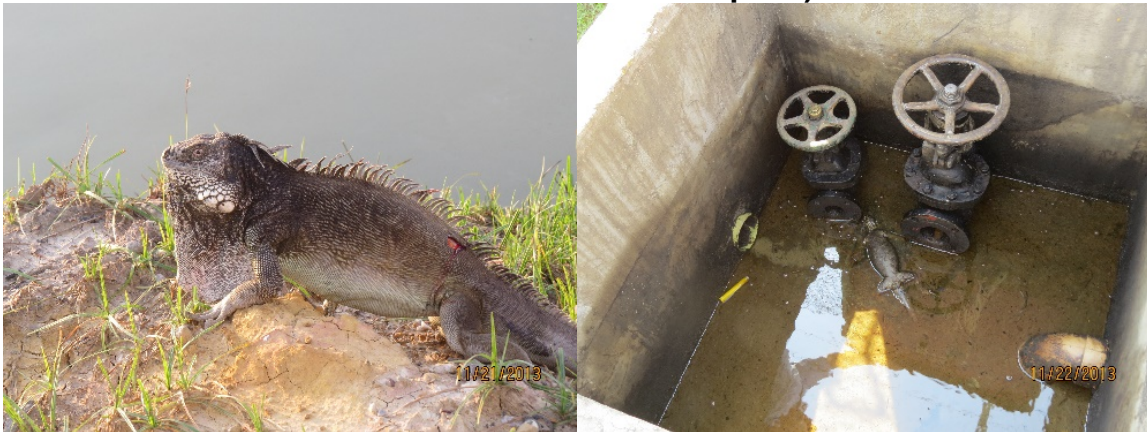
#### **Foto 38**

El riesgo en el que incurren los individuos al estar inmersos en las zonas de operación minera, se vio materializado en el recorrido realizado por el equipo auditor de la CGR, donde se evidenciaron individuos lesionados dentro del proyecto minero (Foto 38), e individuos muertos en sistemas manejados por la operadora (Foto 39).

**Organismos en riesgo (Izquierda: Iguana en la piscina de sedimentación del lavadero de camiones, Derecha: Iguana muerta en la trampa de grasa de la isla de combustible de la pista)**

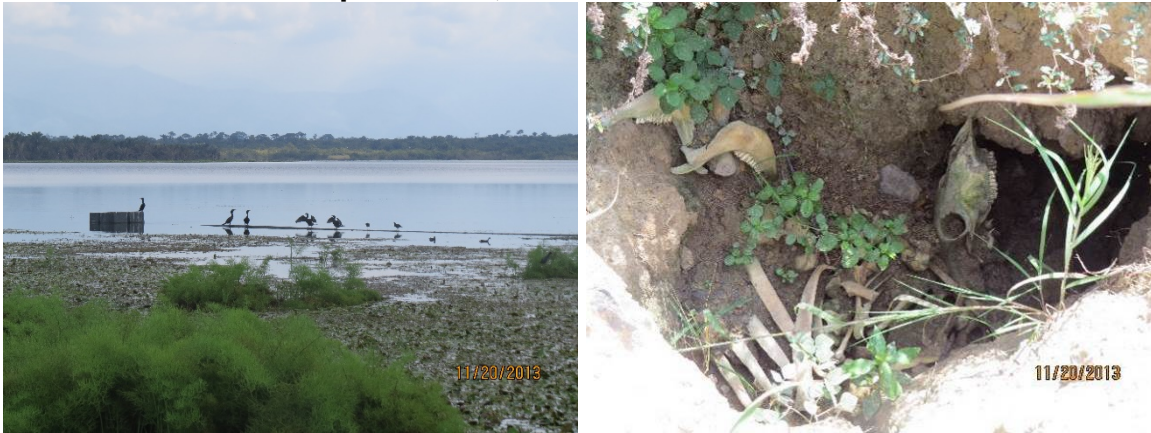
### Foto 39

La CGR en revisión de la adecuación de barreras para reducir el retorno de la fauna, como se plantea en la ficha de manejo PMA-PMA-B-03, encontró que el embalse paujil creado por la operadora minera y usado como punto clave para la relocalización de la fauna ahuyentada, no presenta una barrera que impida el reingreso de fauna a las áreas de operación minera (foto 93). Por otra parte, en áreas que colindan con bosques densos, como en el caso del botadero 11, tampoco presentan barreras, omisión que llevó, debido al mal estado del botadero, a que una vaca (animal domesticado) cayera en una cárcava, provocando su

**Ausencia de barreras físicas (izquierda: embalse paujil desde la vía perimetral, derecha: botadero 11)**

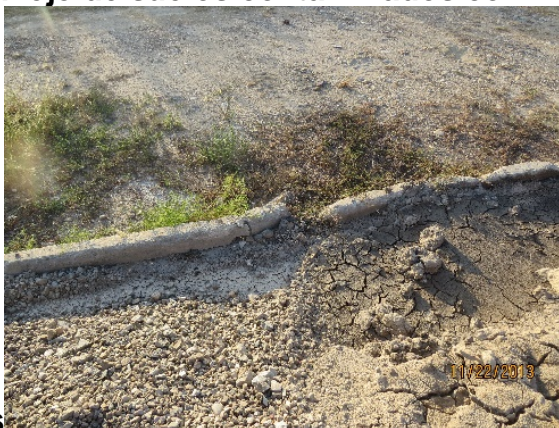
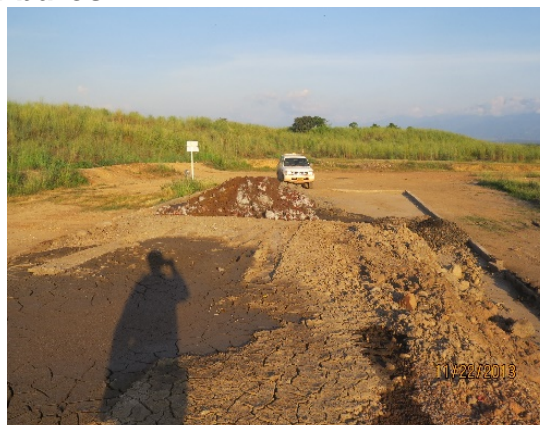
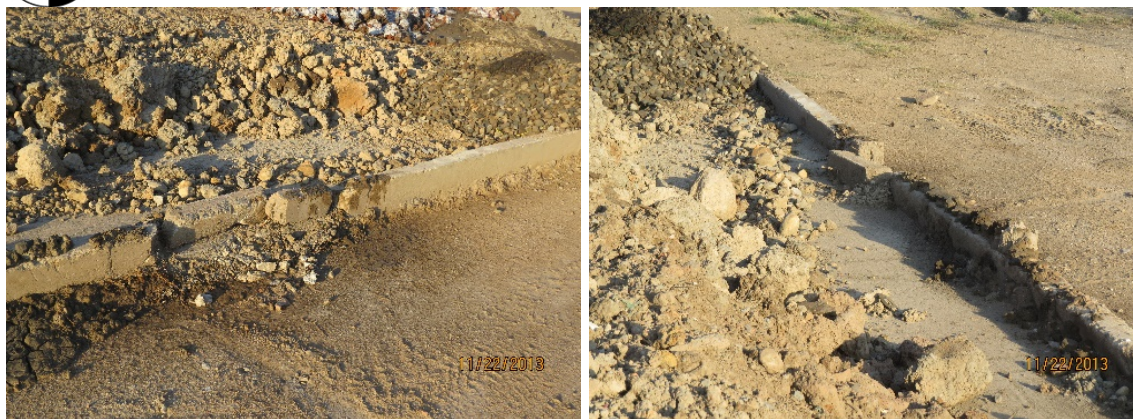
**Foto 40**

Asimismo, este ente de control pudo verificar el mal estado de la estructura de contención definida para el área de recepción, presentando rupturas en varios puntos (Foto 43) y observando material mezclado fuera del perímetro definido para este tratamiento; y respecto al sistema de trampas de grasas se encontró colmatada evidenciando la falta de mantenimiento (Fuente: *Actuación Especial - equipo CGR*

**Área de manejo de suelos contaminados con**

**hidrocarburos**

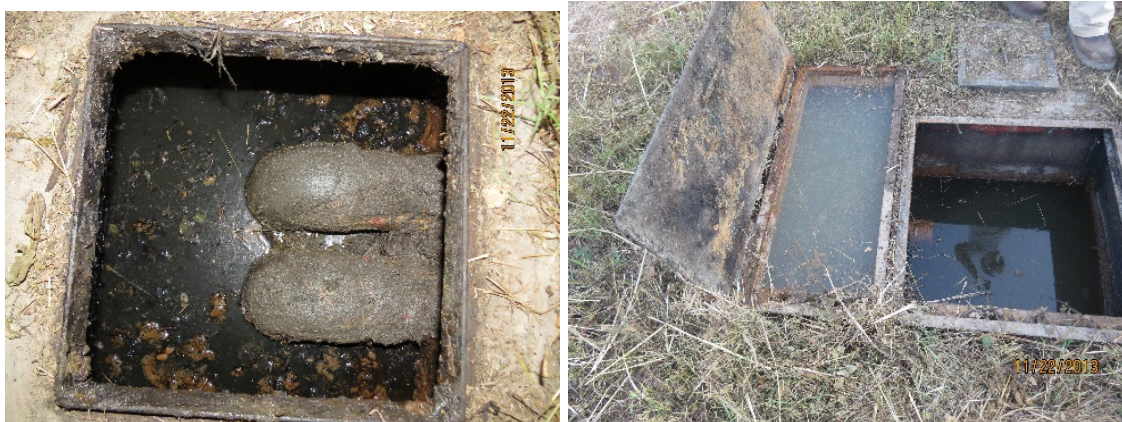
**Foto 41**

**Sistemas de trampas de grasas, zona de manejo  
de suelos contaminados con hidrocarburos**

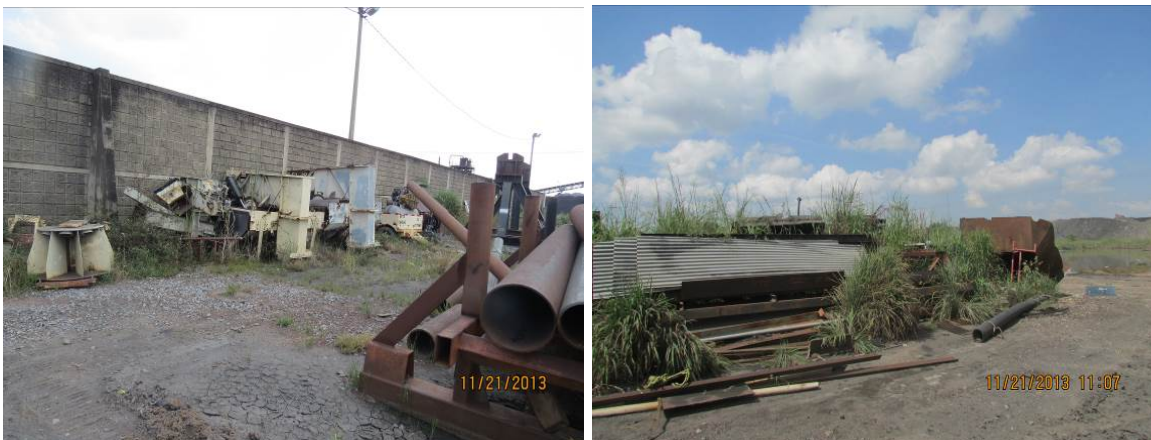
**Foto 42**

Este ente de control durante la visita realizada al proyecto minero en noviembre de 2013, identificó en la zona contigua a la estación de cargue la inadecuada disposición de elementos tales como tubos metálicos, cajas de madera, mangueras, tejas en zinc, residuos de banda transportadora, fracciones de tubería revestidas en concreto, llantas y otras piezas metálicas que son empleadas como repuestos para el sistema de cargue (Foto 42 y 46), acumulados a la intemperie, en mal estado y ubicados en una zona no dispuesta para tal fin.

**Disposición de residuos sólidos sobre la zona contigua a la estación de cargue**

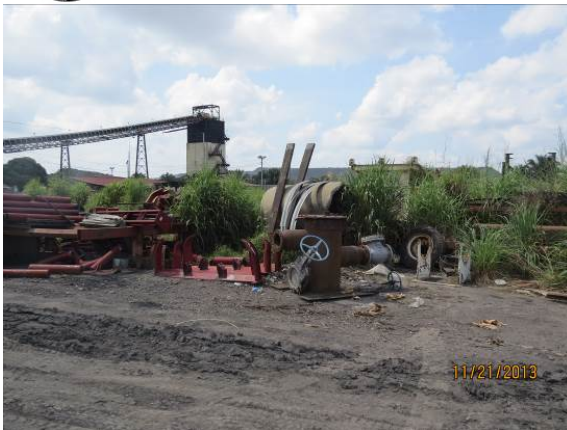
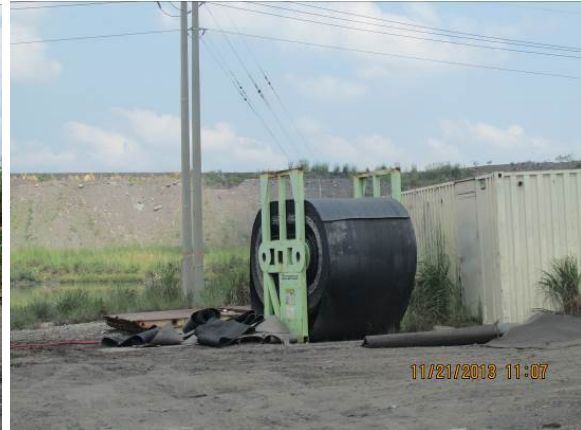
**Foto 43**

**Disposición de residuos sólidos sobre la zona contigua a la estación de cargue**

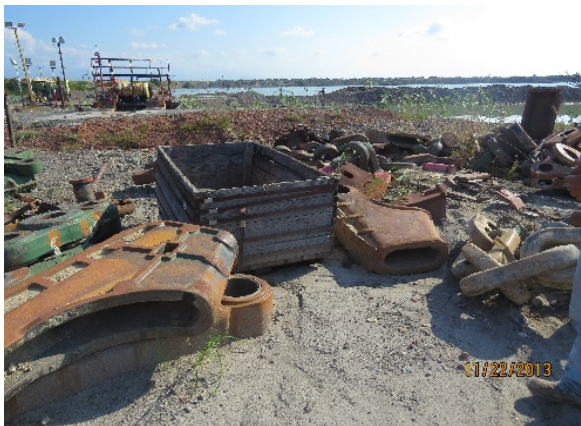
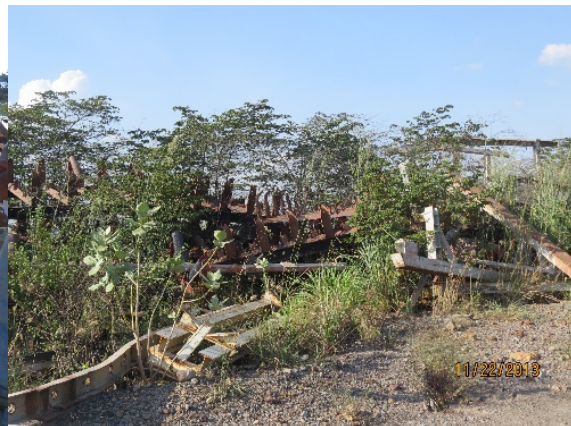
**Foto 44**

Así mismo, durante el recorrido fueron identificadas otras zonas de disposición de algunos de los elementos ya mencionados y restos de torres de energía en mal estado (Foto 47), encontrándose a la intemperie y sobre zonas revegetalizadas; además de residuos producto de procesos de soldadura realizados sobre el suelo en la zona de talleres. (Foto 45)

**Disposición de chatarra y torres de energía**

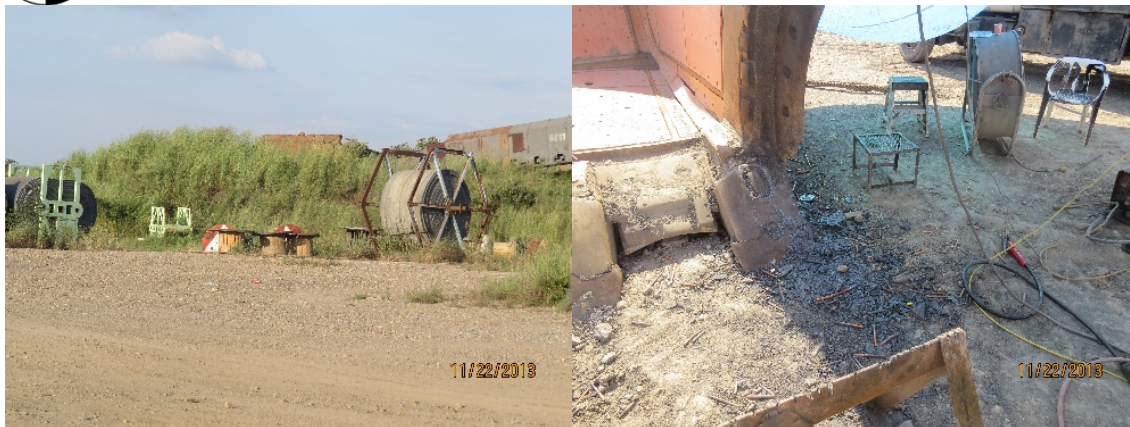
**Foto 45**

**Residuos de soldadura y disposición de bandas de desechos de botadero**

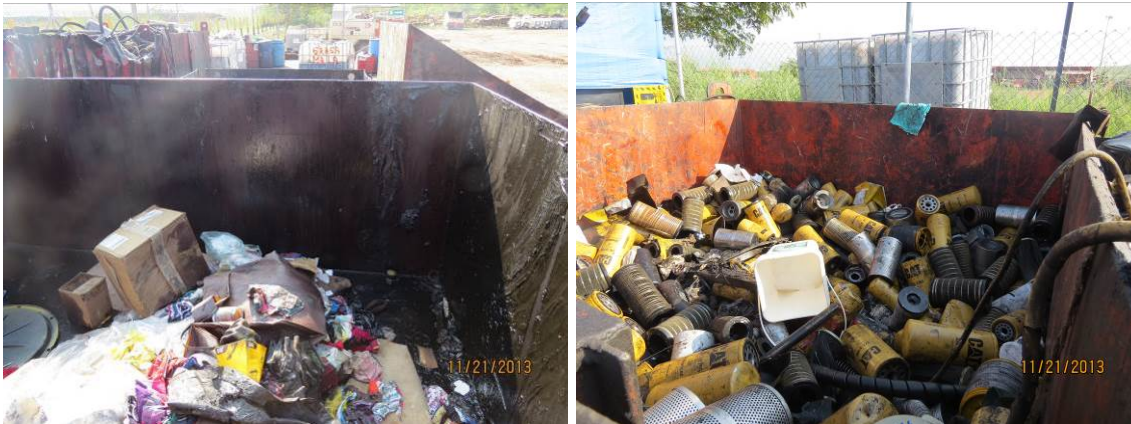
**Foto 47**

### **Zona de clasificación de filtros de aceite y trapos impregnados**

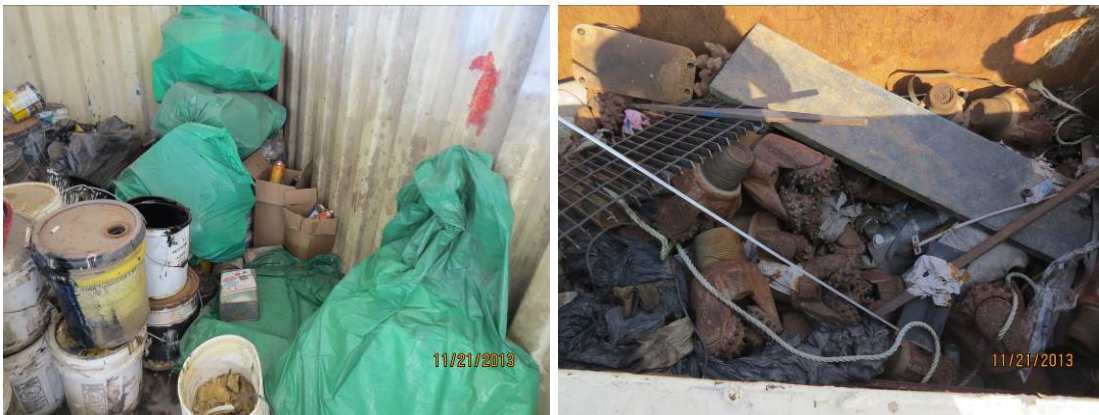
#### **Foto 48**

#### **Disposición inadecuada de chatarra y canecas de pintura**

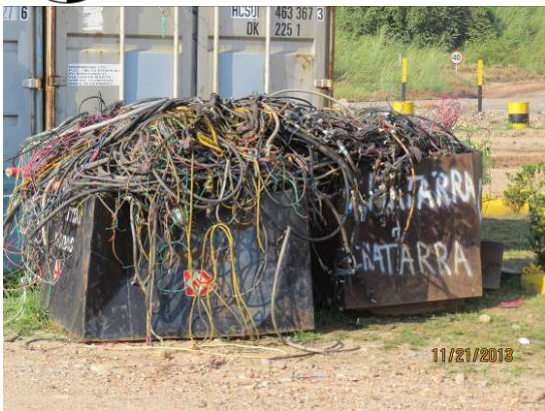
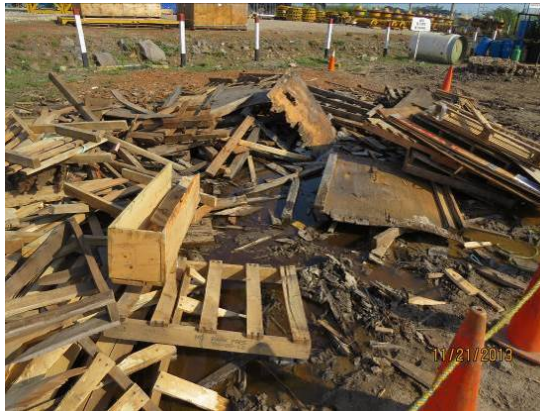
#### **Foto 49**

#### **Disposición inadecuada de latas de pintura y área de acopio de mangueras hidráulicas a tope**

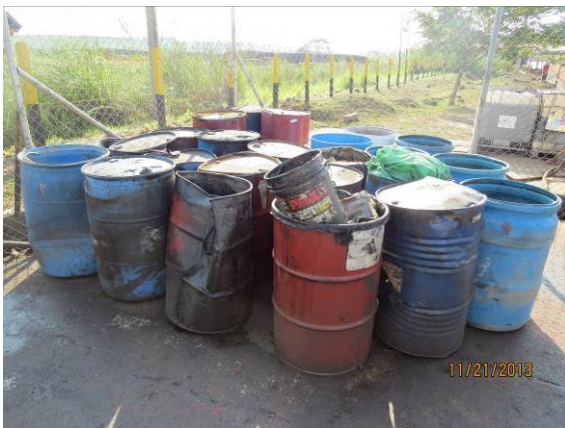
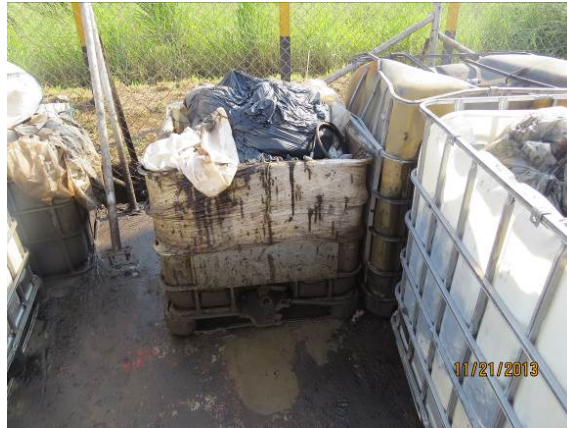
## Foto 50

**Foto 50)**; así mismo, se evidenció derrames sobre suelo y otros materiales como trapos y bolsas plásticas sobre estos (

### Patio de clasificación de residuos industriales

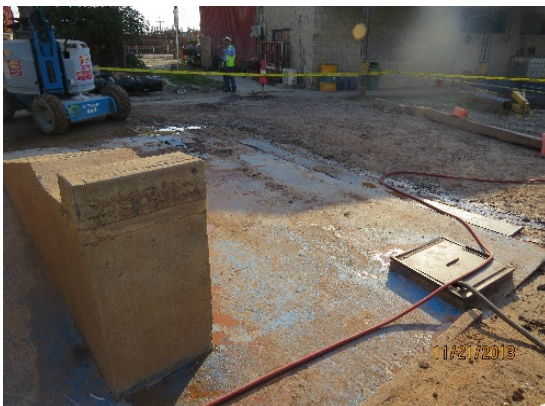
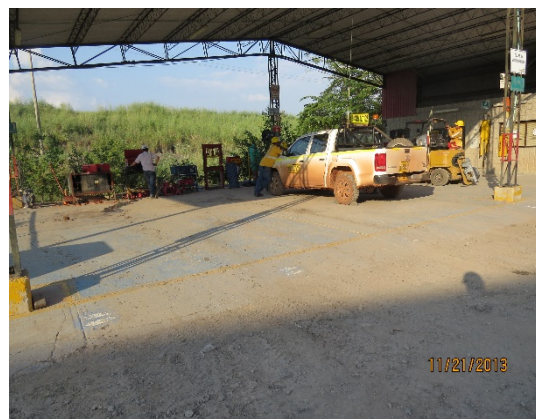
**Foto 51**

### Taller de máquinas livianas

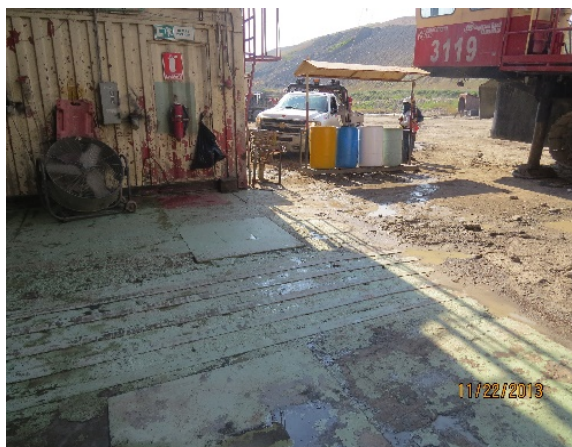
**Foto 52**

### Taller de máquinas de soporte

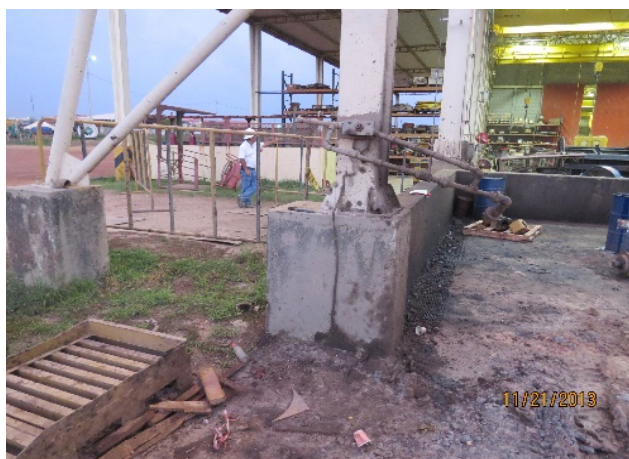
### Foto 53

### Taller de reparación de componentes

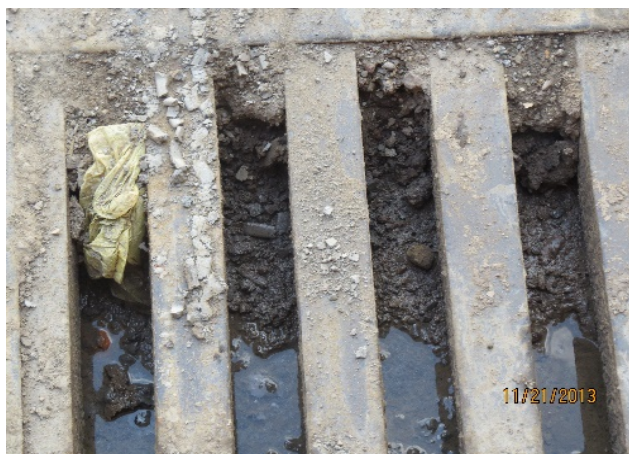
### Foto 54

Este ente de control en visita de campo realizada en noviembre de 2013, evidenció la ausencia de tales requerimientos en algunos de los talleres (Foto 54) puesto que no cuentan con rejillas perimetrales para la contención de estas sustancias, y los que cumplen con este parámetro, no realizan el mantenimiento respectivo, encontrando las rejillas y las trampas de grasa colmatadas y por tanto incrementando el riesgo de contaminación del suelo y del agua frente algún derrame (Foto 57). Tal situación se traduce en un incumplimiento del objetivo general planteado en la ficha de PMA de: *“Prevenir la contaminación de suelo y las aguas superficiales y subterráneas por posibles derrames de combustibles, lubricantes y refrigerantes.”*

### Rejilla de retención - Taller 793

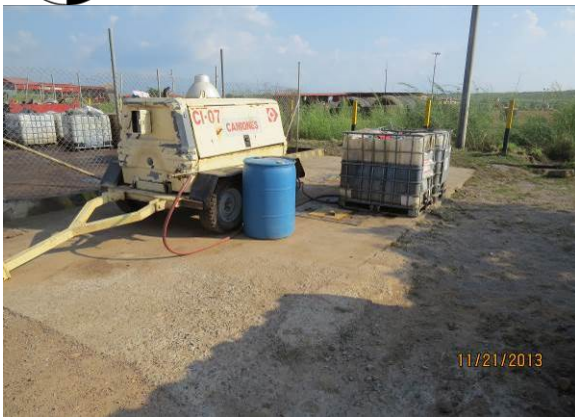
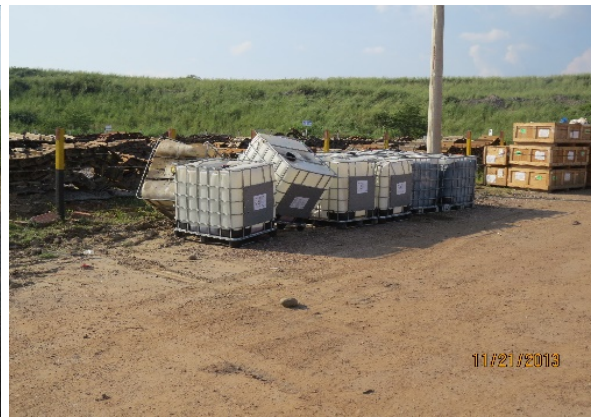
#### **Foto 55**

La CGR evidenció en visita de campo que dichos tanques se encuentran ubicados en zonas que no cumplen las características exigidas por el PMA, en cuanto a permanecer sobre estructuras resistentes y con contención perimetral (Foto 55).

**Evidencia de ausencia de bermas de contención y estructuras resistentes sobre la zona de almacenamiento de aceites usados. Zona de clasificación de residuos industriales**

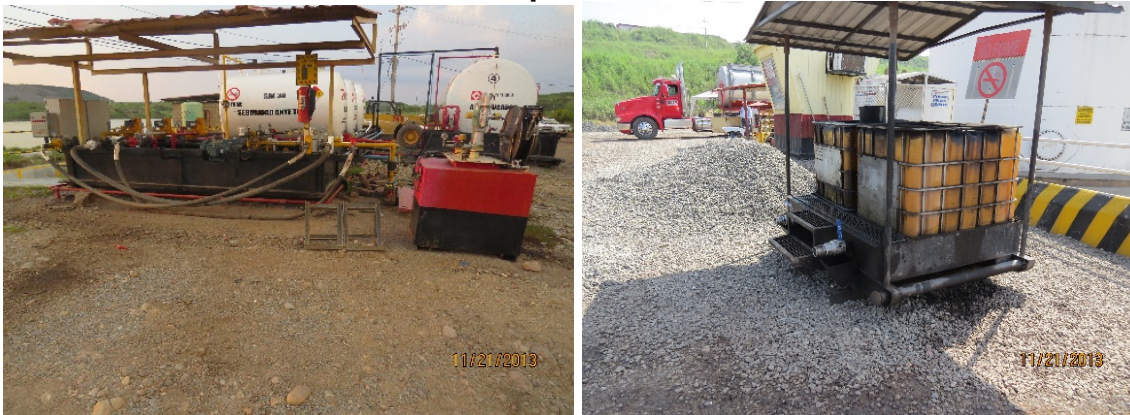
**Foto 57**

**Foto 58)**, en visita de campo realizada por la CGR, se evidenció que estas zonas no cuentan con todas las barreras o sistemas de confinamiento indicadas en el PMA, luego que el manejo que se le da a dichos aceites consiste en la acumulación de materiales áridos alrededor de los tanques y contenedores de aceite para cubrir posibles derrames. Por lo anterior, la CGR considera que las medidas que viene implementando la compañía Drummond Ltd. para el manejo de este tipo de sustancias no son totalmente efectivas, ya que en diferentes talleres e islas se evidencio la contaminación de suelos con materiales derivados del petróleo. Pese a lo anterior, la CGR identifico en el seguimiento realizado por ANLA en el Auto 601 de marzo de 2013, concepto favorable respecto al cumplimiento de estos parámetros de manejo.

**Zonas de acopio de aceites usados**

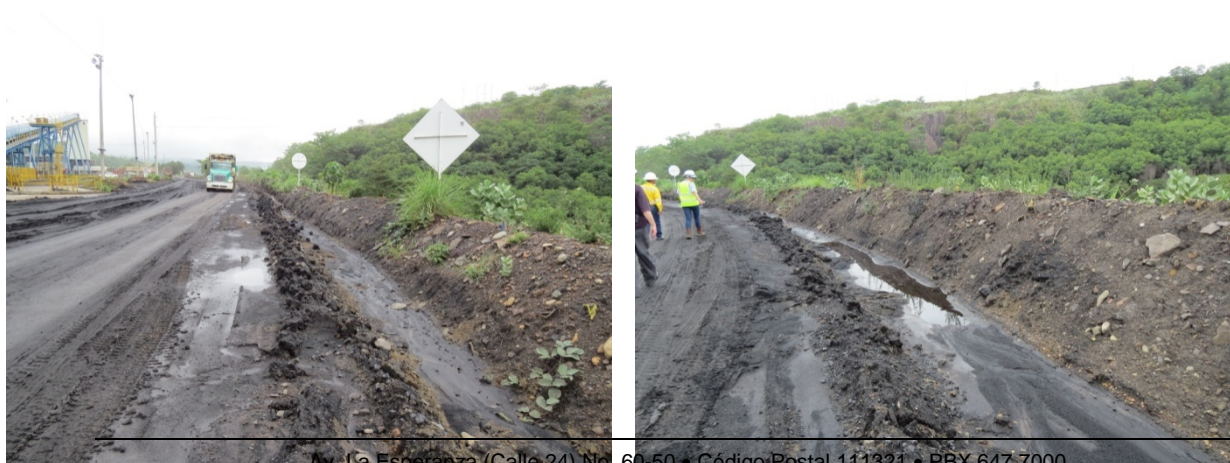
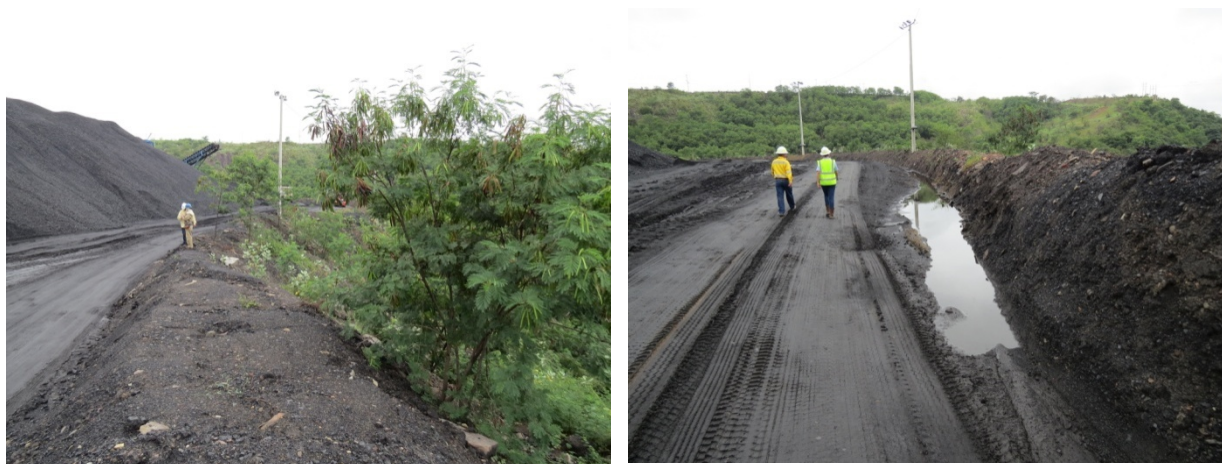
#### **Fotos 65, 66, 67 y 68**

La CGR considera que el incumplimiento de esta medida establecida desde 2008 es causado por fallas en el proceso de control y seguimiento realizado por la Autoridad Ambiental. Al incumplir con el establecimiento de barreras vivas no se contribuye con la mitigación de los impactos producidos por el material particulado, más aun teniendo en cuenta que en la zona de influencia de este proyecto minero se presentan concentraciones de este contaminante que superan la norma colombiana y lo recomendado por la OMS (**Anexo 5**).
