## **ACTUACIÓN ESPECIAL A LA EXPLOTACIÓN MINERA DE CARBÓN EN EL DEPARTAMENTO DEL CESAR**

**CGR- CDMA  
No-004 ABRIL  
DE 2014**

**Coordinación General:** Bibiana Guevara Aldana  
Contralora Delegada para el Medio Ambiente

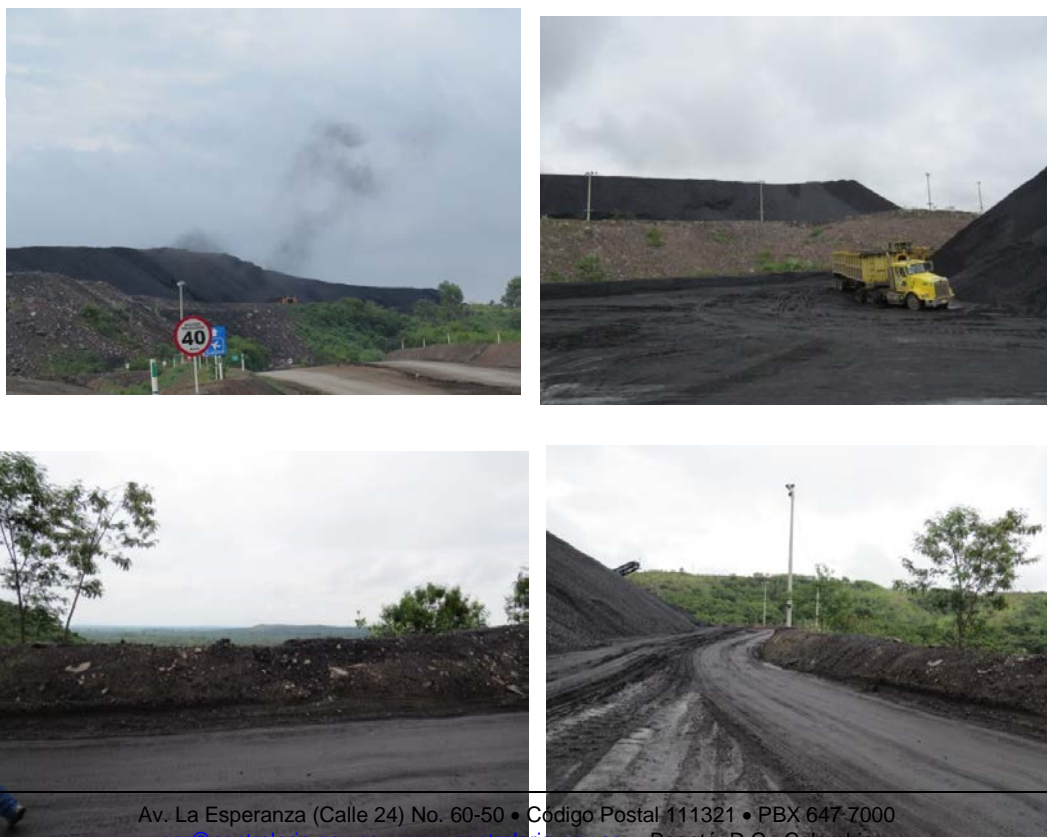
**Fotos 69, 70, 71 y 72**

La CGR considera que el incumplimiento de esta medida establecida desde 2008 es causado por fallas en el proceso de control y seguimiento realizado por la Autoridad Ambiental. Al incumplir con el establecimiento de barreras vivas no se contribuye con la mitigación de los impactos producidos por el material particulado, más aun teniendo en cuenta que en la zona de influencia de este proyecto minero se presentan concentraciones de este contaminante que superan la norma colombiana y lo recomendado por la OMS (**Anexo 5**).

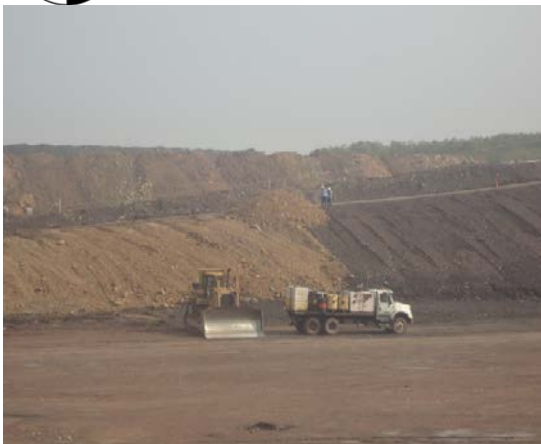
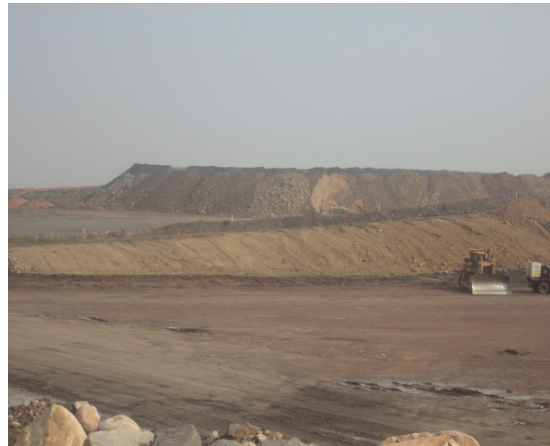
### **Foto 73**

#### **Imágenes proyecto minero Norcarbón sobre rehabilitación de áreas degradadas**

Al no reazalizar la empresa las actividades asociadas con la medida de revegetalización temprana está incumpliendo con lo establecido en la Resolución 2611 de 2009 y la Resolución 1474 de 2010, además se está afectando la calidad del aire, el suelo, el agua y el paisaje. La revegetalización temprana es necesaria no solo para minimizar la erosión y de esa manera reducir las emisiones fugitivas de material particulado sino que además permite recobrar la productividad biológica del suelo, la protección de los recursos hidráulicos, y el acondicionamiento paisajístico del lugar.

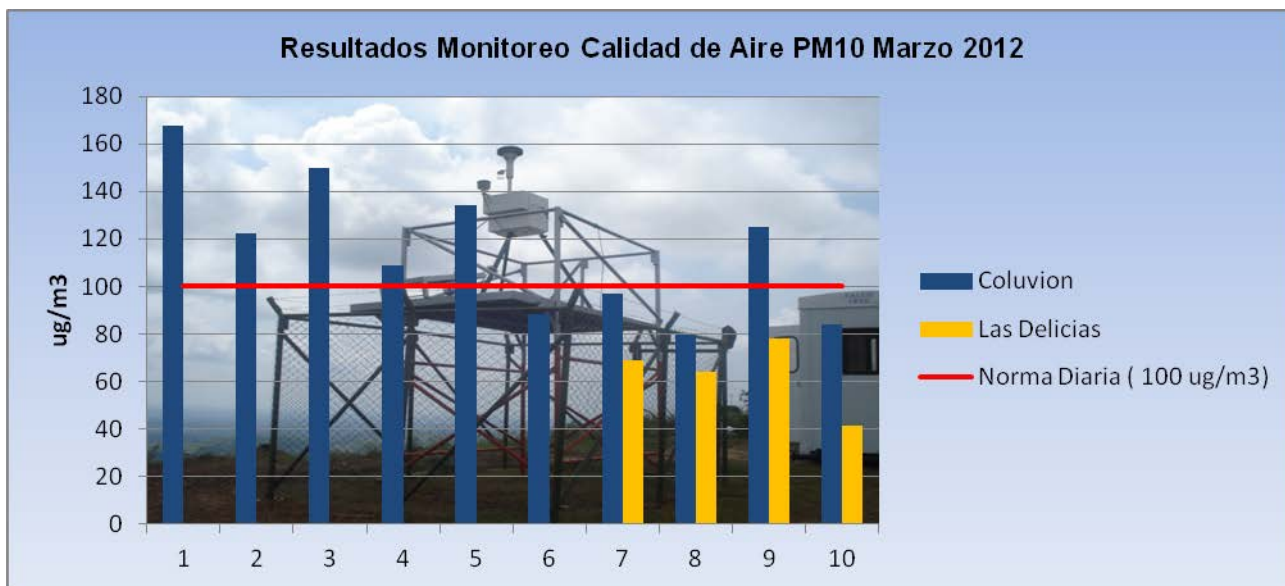
**Figura 19**

**Concentraciones registradas en marzo de 2012 en las estaciones de Coluvión y Las Delicias.**

Norcarbón, Jagua vía, Jagua Centro, Palmitas, Boquerón, Becerril, Las Delicias y Coluvión (Figura 22, Figura 19 y Figura 20).

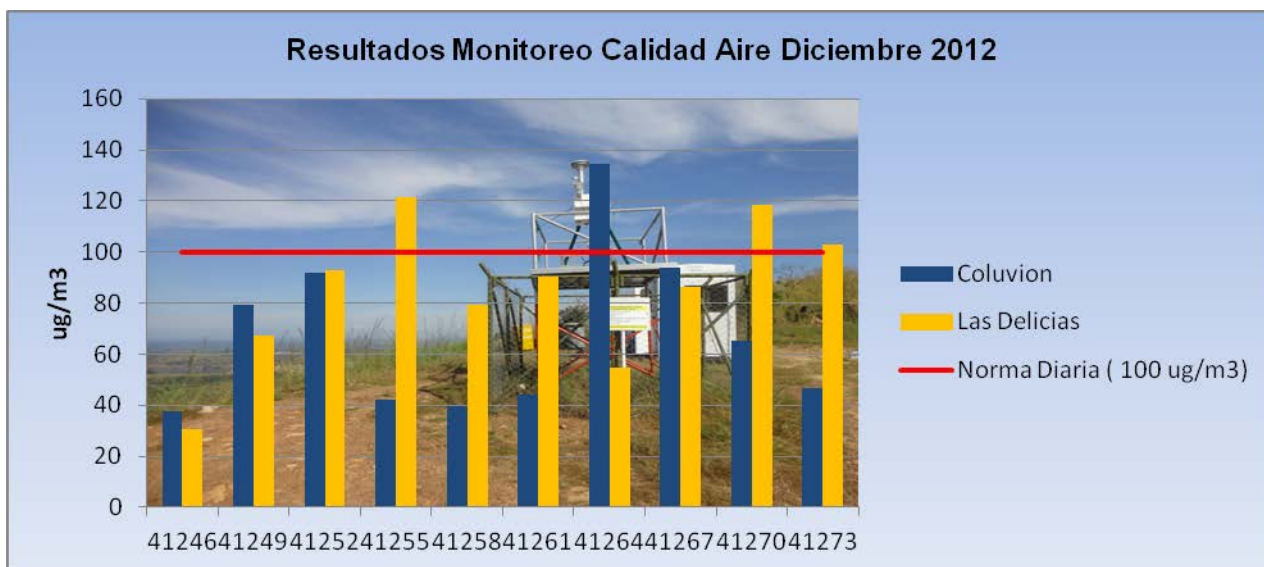
**Figura 20**

**Concentraciones registradas en diciembre de 2012 en las estaciones de Coluvión y Las Delicias**

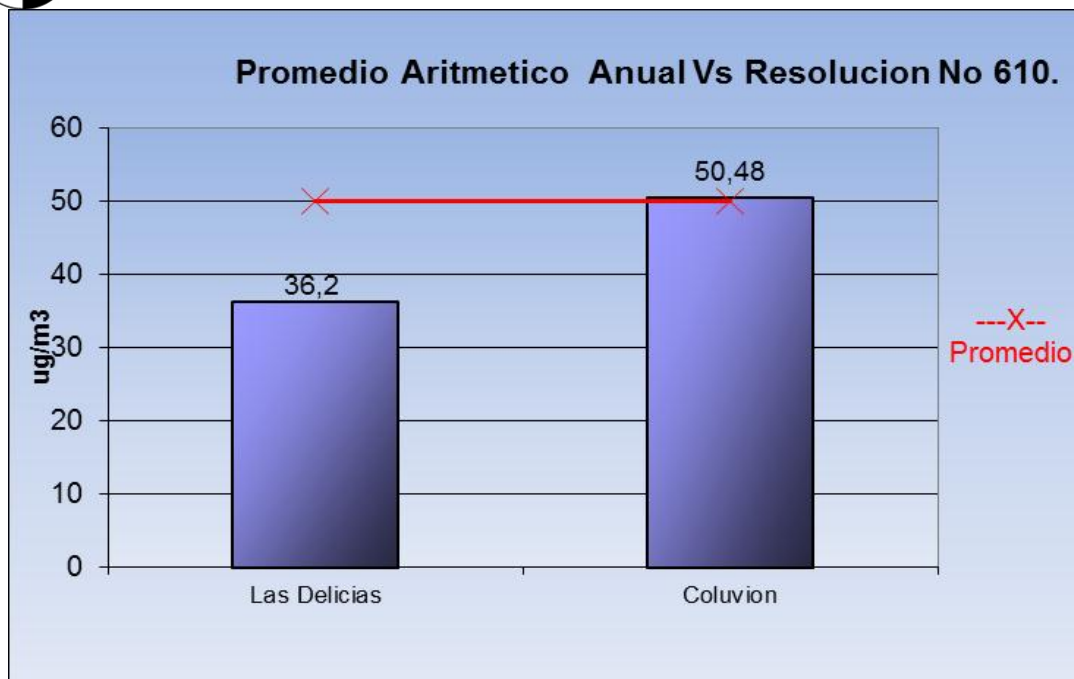
**Figura 21**

**Concentraciones anuales registradas para 2012 en las estaciones de Coluvión y Las Delicias.**

Este ente de control aclara que la afirmación dada por Norcarbón frente a la estación coluvión no es cierta, debido a que el promedio anual registrado por la estación Coluvión es 50.48 según lo presentado en la Figura 21, valor que sí excede el nivel permitido en la normativa Colombiana, el cual es de 50  $\mu\text{g}/\text{m}^3$ .

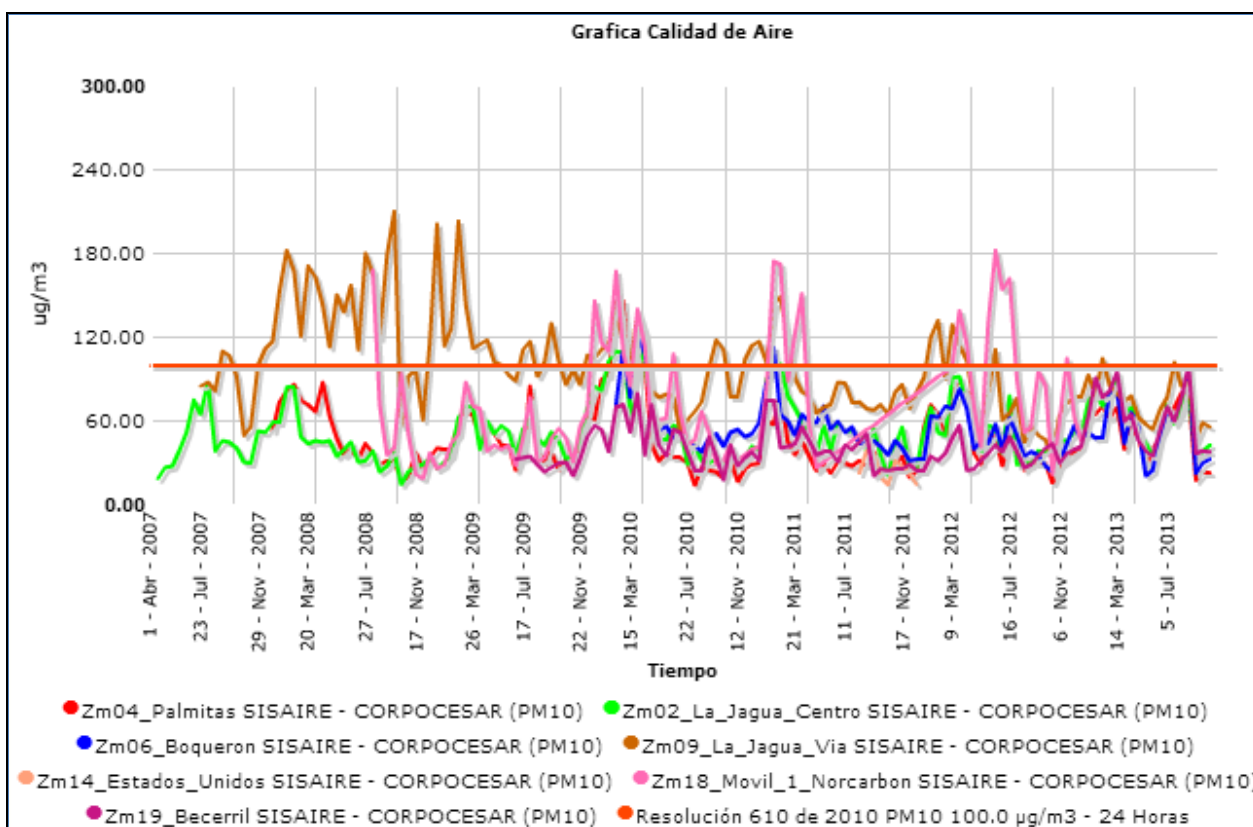
**Figura 22**

Esta Contraloría también revisó la información registrada por la red de calidad del aire operada por Corpocesar, y encontró que se han excedido los niveles permitidos por la normativa Colombiana en varias de las estaciones ubicadas en el área de influencia de la Mina Cerrolargo, tal y como se observa en la Figura 22. Al respecto, en el auto No 1465 de 2012 producto del concepto CT. 782 del 23 de mayo de 2012, se menciona:

**Estaciones de la red de calidad del aire de Corpocesar ubicadas dentro del área de influencia de la mina Cerrolargo de Norcarbón**

De acuerdo con las consideraciones de la corte expuestas en la sentencia T154 de 2013, es relevante acudir también, a las guías recomendadas por la Organización Mundial de la Salud (OMS). Si se tienen en cuenta los niveles dados por la OMS, se encuentra que el promedio anual de la estación Las Delicias y el de Coluvión sobrepasa el nivel recomendado de exposición anual,  $20 \mu\text{g}/\text{m}^3$  (Figura 21). Si se compara con el valor diario recomendado por la OMS,  $50 \mu\text{g}/\text{m}^3$ , se encuentra que este se ha excedido en varias oportunidades en las estaciones

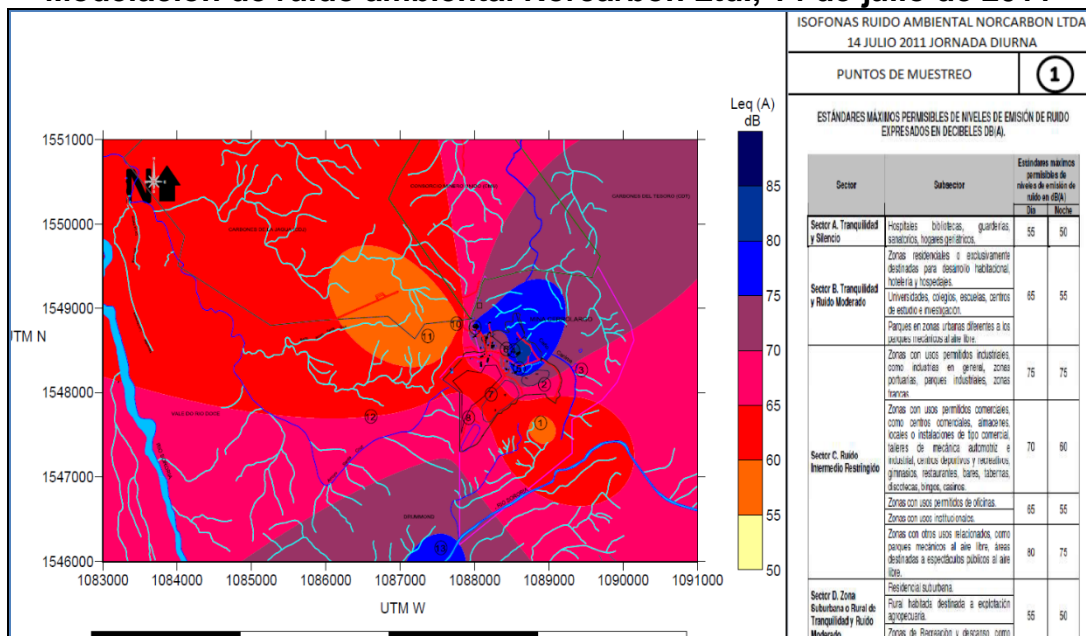
**Figura 23**  
**Modelación de ruido ambiental Norcarbón Ltd., 14 de julio de 2011**

**Figura 23**, se estaría incumpliendo con los niveles permisibles establecidos en la Resolución 627 de 2006 en las poblaciones que se encuentran en la zona de influencia de este proyecto minero (se sobrepasan los niveles establecidos para el sector D, zona suburbana o rural de tranquilidad y ruido moderado, que de

acuerdo con Tabla 2 de Resolución 627 de 2006 tienen un valor de 55 dB(A) para el día).

Para este ente de control, el que en dos años seguidos (2011 y 2012) se incumplan los niveles de emisión de ruido permitidos y establecidos en la Resolución 627 de 2006 sin identificarse ninguna medida contundente al respecto, se debe a la falta de rigurosidad por parte de la ANLA en relación con la exigencia del cumplimiento de la normativa ambiental a estos los proyectos sujetos de licenciamiento. Al no garantizarse el cumplimiento de los niveles permisibles de ruido según las condiciones y características de uso del sector, puede no estarse protegiendo la salud y el bienestar de la población expuesta (Ver Resolución 627 de 2007), y además, como lo establece el Decreto 948 de 1995, estas normas o estándares de ruido se han fijado para evitar efectos nocivos que alteren la salud de la población, afecten el equilibrio de ecosistemas, perturben la paz pública o lesionen el derecho de las personas a disfrutar tranquilamente de los bienes de uso público y del medio ambiente.

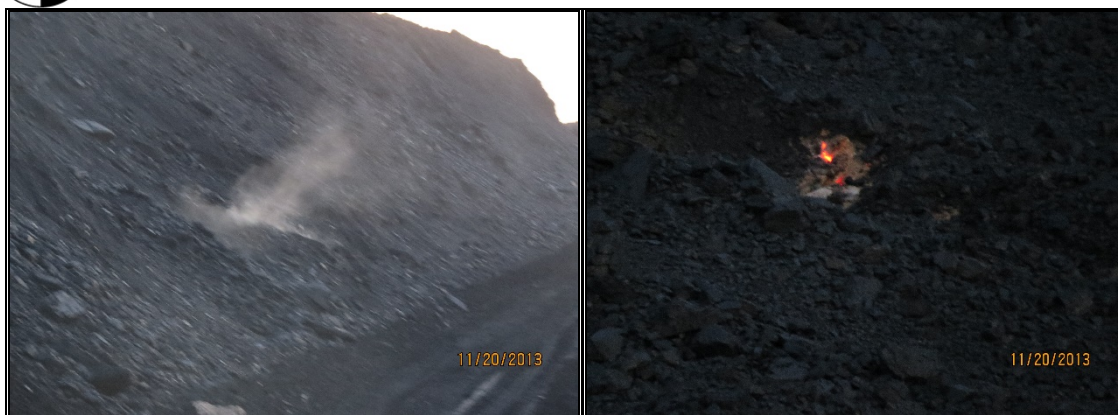
### **Foto 74**

**Foto 74**), así como sobre la pared alta de la zona de explotación (pit) (Foto 75). Los eventos identificados sobre el pit se ubican contiguos a las torres de llenado Cartucho y Monito.

**Evidencia de episodios de combustión espontánea sobre las pilas de carbón ubicadas en las estaciones de cargue 1 y 2**

Durante la identificación de estos episodios no se evidenció la implementación de acciones de contingencia sobre los mantos, y tampoco el registro y control de uno de los eventos ocurridos en las pilas de carbón de la estación de cargue No. 2, tal y como lo expuso la funcionaria de Drummond Beatriz Zapata en la reunión realizada el día 22 de noviembre de 2013 (soporte fílmico) donde se indica que estos episodios son controlados mediante manejo de inventario, es decir, se evita contar con altos volúmenes de carbón apilados en las estaciones de cargue para reducir la probabilidad de autocombustión.

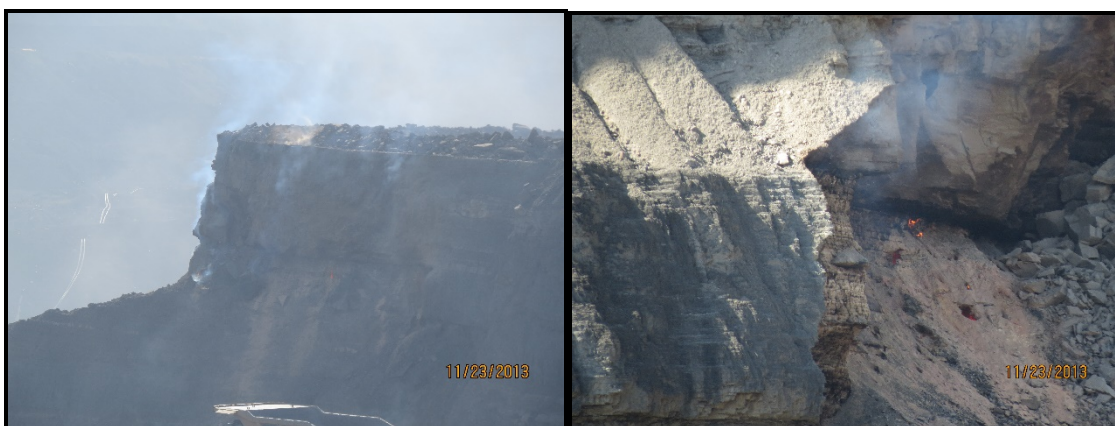
### Foto 75

**Evidencia de episodios de combustión espontánea sobre la pared alta de la zona de explotación**

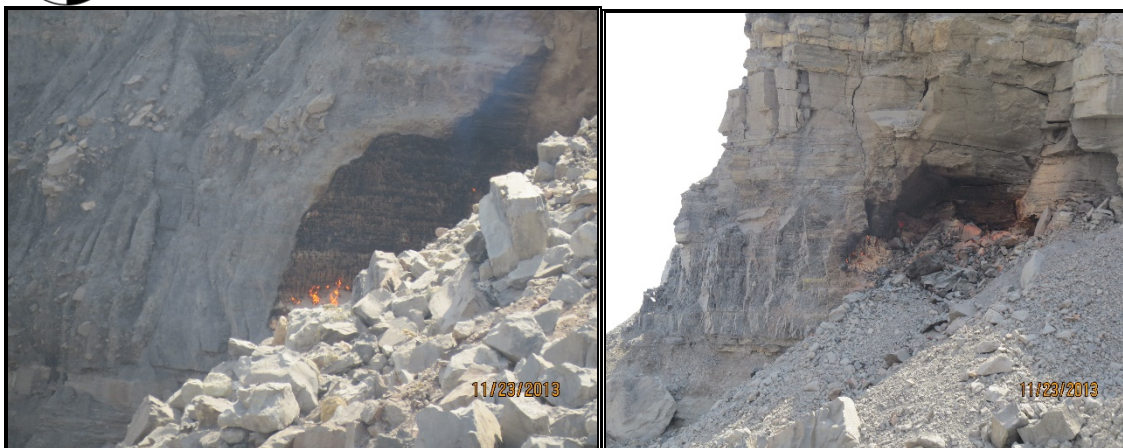
### Foto 76

**Evidencia de episodios de combustión espontánea con desprendimiento de material rocoso en la pared alta de la zona de explotación**

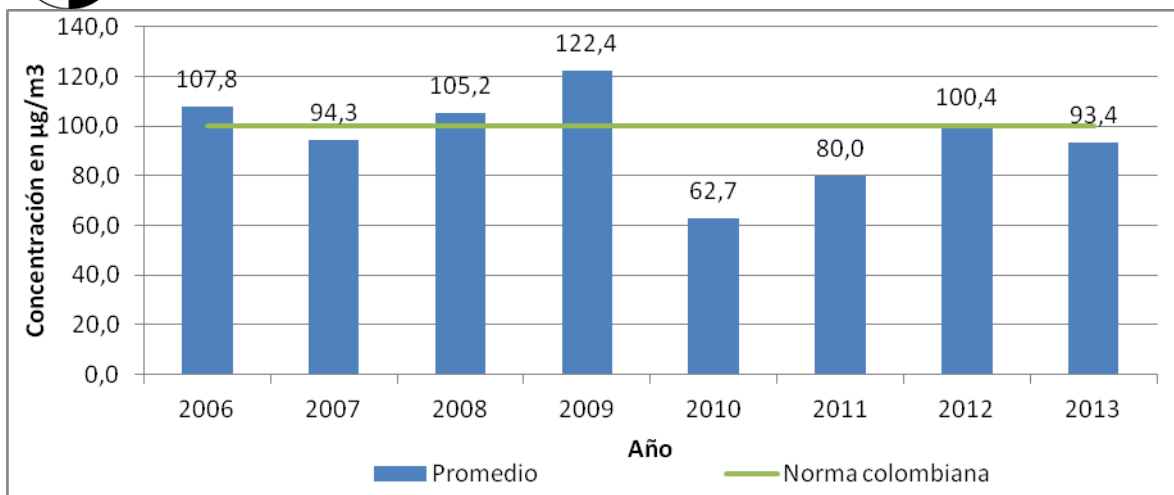
## Figura 24

### **Promedio anual de PST registrados en la estación La Loma del SVCA de Drummond Ltd.**

En la estación de monitoreo de PST de la empresa Drummond ubicada en La Loma, se han registrado promedios anuales que exceden los 100 µg/m³ establecidos en la norma colombiana y niveles diarios que exceden el promedio máximo permisible, 300 µg/m³.

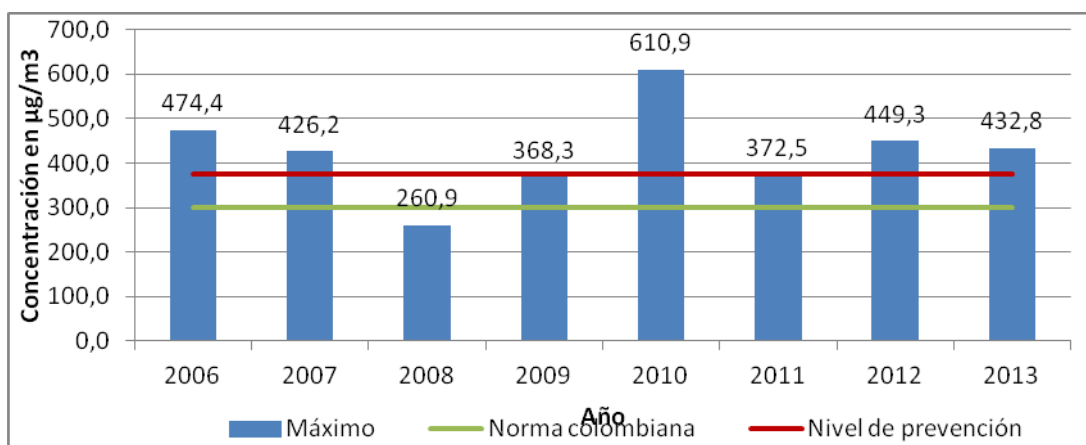
**Figura 25**

**Promedio máximo de PST registrado para cada año en la estación La Loma del SVCA de Drummond Ltd.**

Figura 25 en la estación La Loma de Drummond Ltd. se han registrado concentraciones de PST que superan el nivel de prevención. Estos episodios deben ser declarados y además se deben implementar unas acciones tendientes a proteger la salud de la población. Dentro de las medidas para la atención establecidas en el Artículo 3 del Decreto 979 de 2006 que modifica el artículo 93 del Decreto 948 del 05 de junio de 1995, se encuentra:

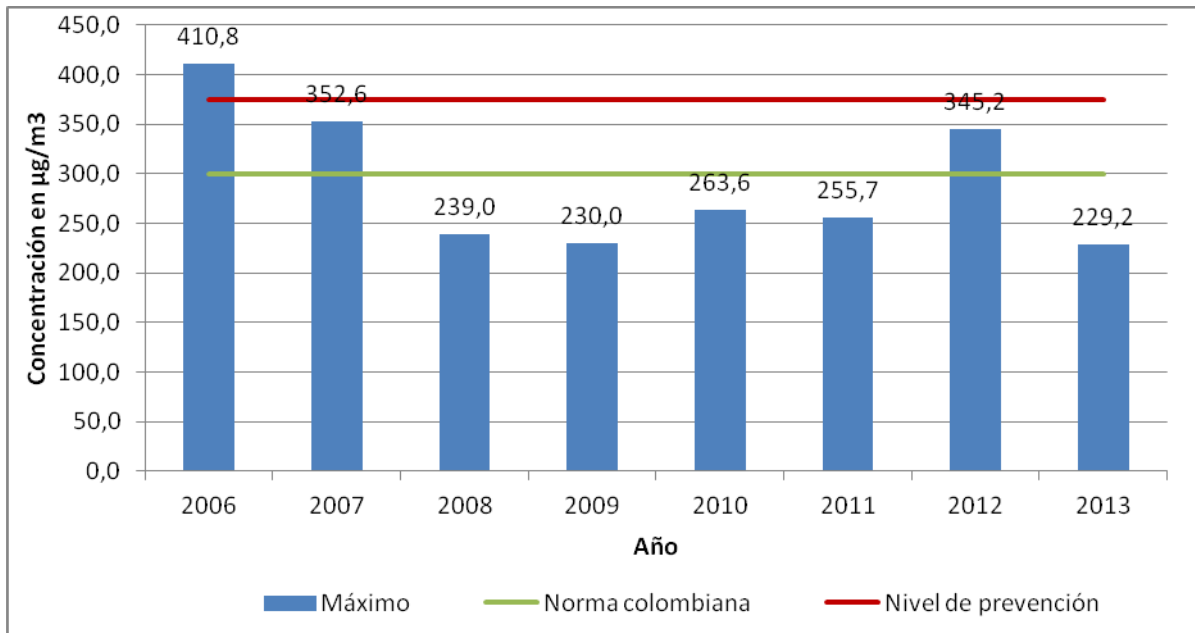
**Figura 26**

**Promedio máximo de PST registrado para cada año en la estación Boquerón del SVCA de Drummond Ltd.**

En la estación de monitoreo de PST de la misma empresa ubicada en la población Boquerón, se han registrado promedios diarios que exceden el nivel máximo permisible, 300 µg/m³.

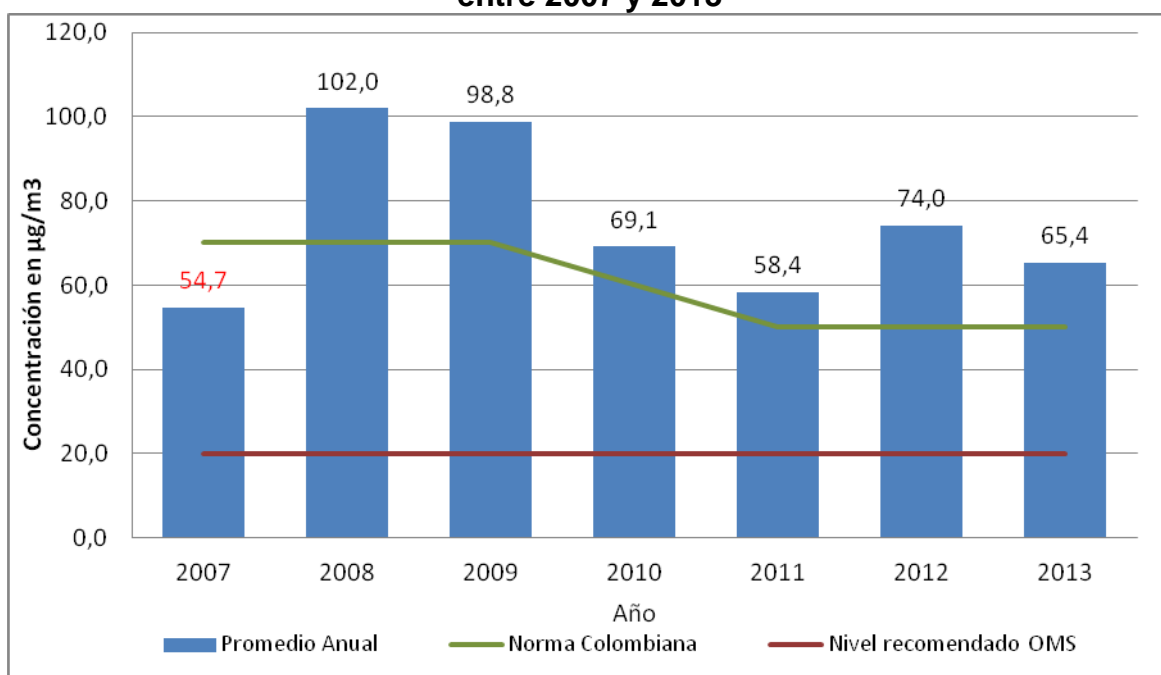
**Figura 27**

Por otro lado, este ente de control encuentra que en los ICA la empresa no reporta los promedios diarios ni anuales de material particulado registrados por la estación Plan Bonito, la cual como se indica en la Resolución 017 de 2007 hace parte de la influencia puntual de este proyecto minero. Situación que se considera preocupante debido a que esta estación reporta promedios anuales y diarios que superan lo establecido en la norma colombiana y que están muy por encima de lo recomendado por la OMS para la protección de la salud de la población, tal y como se muestra en la Figura 27.

**Concentración promedio anual de PM10 en estación Plan Bonito entre 2007 y 2013**

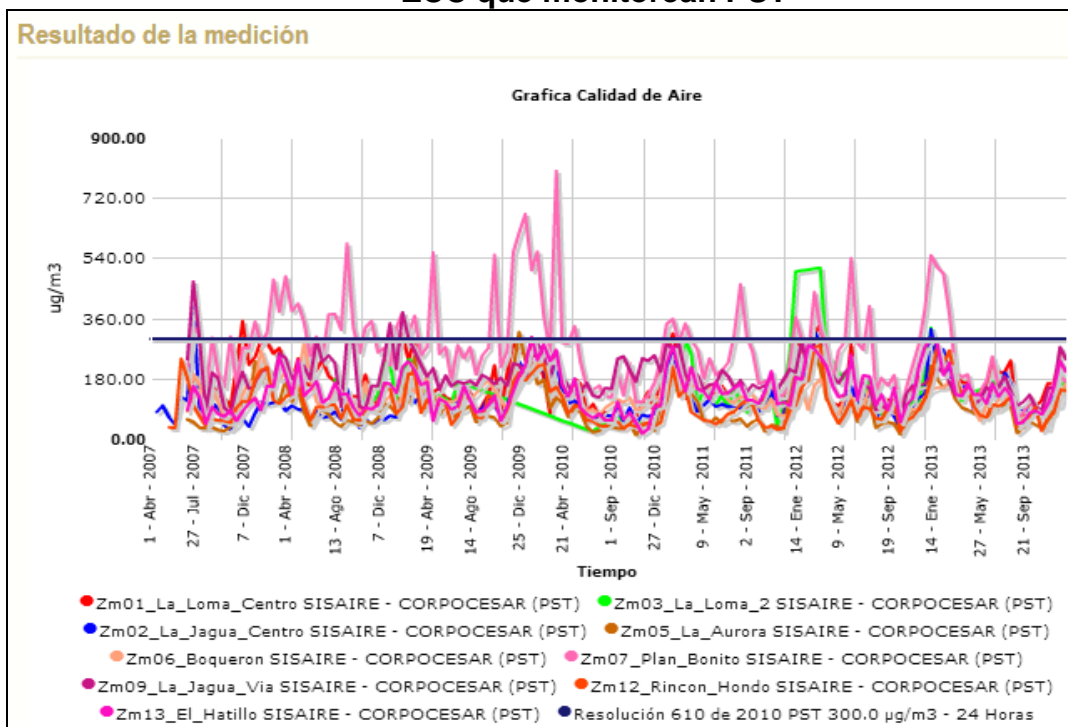
**Figura 29**

**Concentración promedio 24 horas registrada por las estaciones del SEVCA\_ZCC que monitorean PST**

De lo registrado en el Sisaire se encuentra que en la zona carbonífera del Cesar se han alcanzado niveles de PST de prevención y alerta, y la CGR identificó que en estos episodios de contaminación la Autoridad Ambiental no se ha declarado el estado excepcional correspondiente, por lo que se incumple lo establecido en la Resolución 610 de 2010 y por lo tanto, no se han aplicado las medidas para la

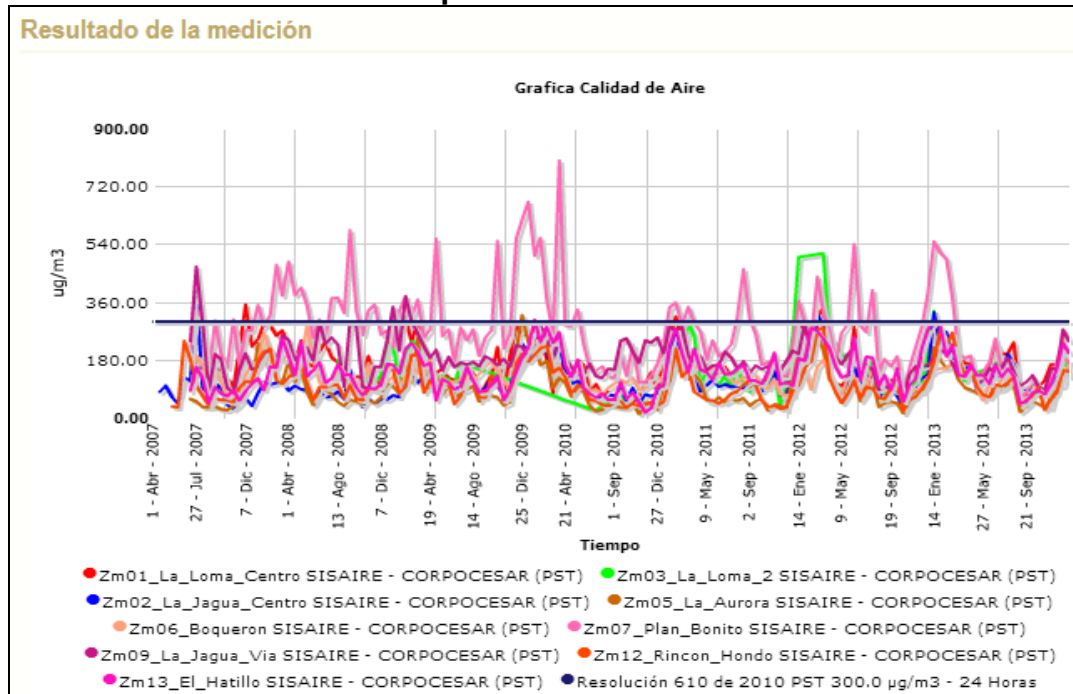
**Figura 31**

- Respecto al objetivo de los SEVCA, “Activar los procedimientos de control en situaciones de emergencia”, la CGR evidenció que en el SEVCA\_ZCC se han registrado en distintas ocasiones niveles de PST que superan la concentración dada para la declaración de un estado excepcional de contaminación (estaciones Plan Bonito, La Loma 2 y La Jagua Vía, Figura 4) y sin embargo, no se han activado los procedimientos de control en situaciones de emergencia, por lo que no se ha cumplido el objetivo 6 al que respondería este sistema de vigilancia.

**Concentración promedio 24 horas registrada por las estaciones del SEVCA\_ ZCC que monitorean PST**
