FORMATO INFORME PARCIAL/FINAL CONTINGENCIA

<p align="center">RESUMEN DE LA CONTINGENCIA</p>	<p>1. TIPO DE CONTINGENCIA:</p>	<p>2. FECHA DE OCURRENCIA</p>	<p>3. HORA DE OCURRENCIA</p>
	<p>4. EVALUACIÓN INICIAL: (NATURALEZA, AMENAZA, RIESGOS, ÁREA AFECTADA)</p> <p>Origen:</p> <p>En noviembre de 2017 se realizó la intervención en el pozo Lisama 158, para definir su reactivación o su abandono. Durante esta intervención se presentó un incidente operativo (el cual se encuentra en investigación), que terminó en la caída de una sección de tubería de trabajo (varillas huecas) al fondo del pozo, situación que originó la falla del blanking plug, que era la barrera interna que aislaba los fluidos del yacimiento de la cabeza del pozo.</p> <p>La falla del blanking plug ocasionó un influjo imprevisto. Para controlar dicho influjo se inyectaron fluidos con una presión de 1.250 PSI desde la superficie y así recuperar el control del pozo. Se pudo notar que la presión de bombeo de 1250 psi pudo ser suficiente para generar la pérdida de integridad mecánica en el revestimiento de producción de 9-5/8" (afectado por corrosión en el intervalo 872 -2.613 pies según registros tomados con posterioridad a la

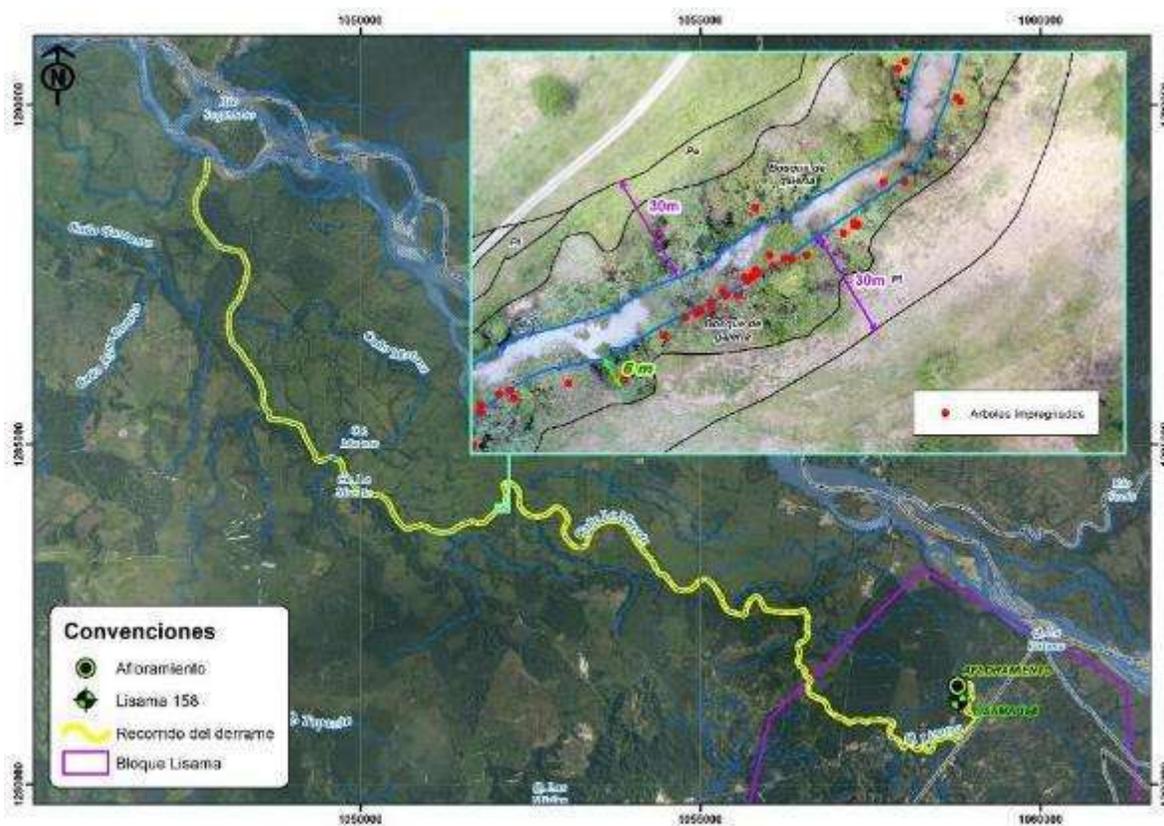
Figura 2. Determinación de área de cobertura vegetal impregnada

En la figura 2, se presenta una descripción de la actividad realizada para la determinación de la cobertura vegetal impregnada asociada a la contingencia.

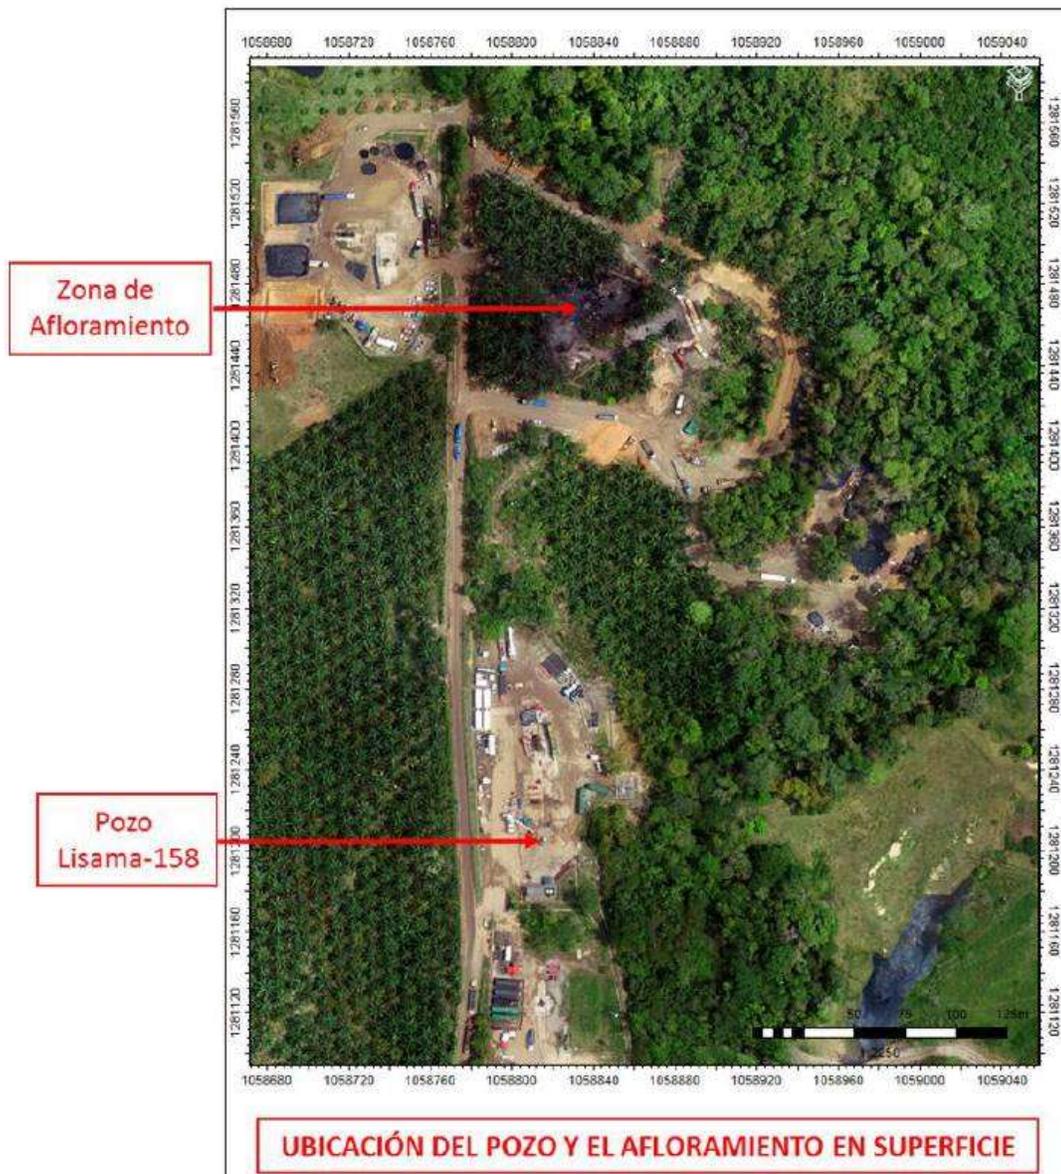
Figura 3. Ubicación del Pozo y zona de afloramiento

El afloramiento contiguo al pozo Lisama 158, tal como ha sido informado se generó en el predio Santo Tomás, perteneciente a la empresa Palmeras Colombianas S.A. En el área del evento no existe infraestructura de ECOPELROL y la facilidad más cercana a ese punto es el pozo Lisama -158, ubicada a 221 metros del evento, tal como se describe en la figura 3.

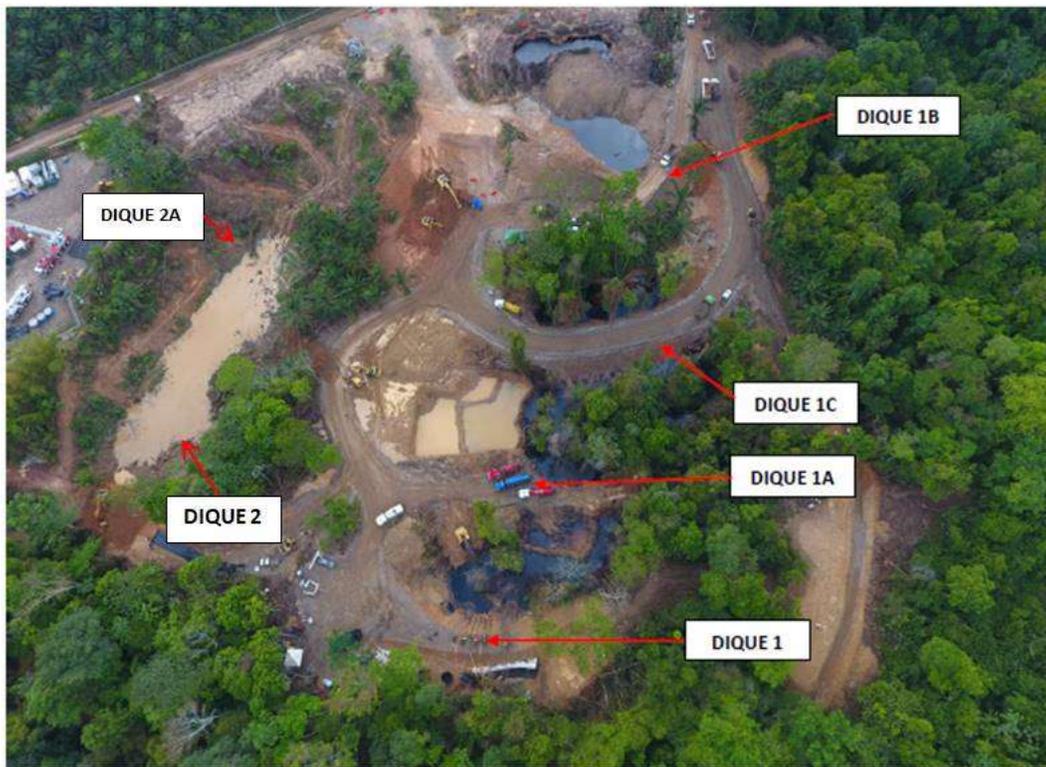
Figura 4. Ubicación de diques y vías construidos en la zona del afloramiento

Con fundamento en lo anterior, Ecopetrol S.A procedió a implementar las medidas necesarias y adicionales al Plan de Contingencia (PDC) en la zona del afloramiento, consistente en la construcción de diques de control; estas estructuras fueron constituidas por materiales pétreos de altura y espesor adecuados. Adicionalmente, se instalaron tuberías para la evacuación de las aguas represadas y facilitar las actividades de retención de hidrocarburos. En la figura 4, se aprecia el detalle del área del afloramiento y las obras de

Como se aprecia en la figura 4, en el área correspondiente a la zona cero del pozo Lisama 158, las coronas de estos diques, fueron habilitadas para el tráfico de camionetas, maquinaria y vehículos de carga. De acuerdo al levantamiento topográfico, la longitud de vías construidas dentro de las Zonas Cero (0) y 1, es de 757,773 mts lineales. Adicional para el control, atención, limpieza y almacenamiento de fluidos, lodos y material vegetal se realizaron piscinas con geomembrana dentro de áreas operativas, que corresponde a las locaciones del pozo Lisama 175 y Lisama 7.

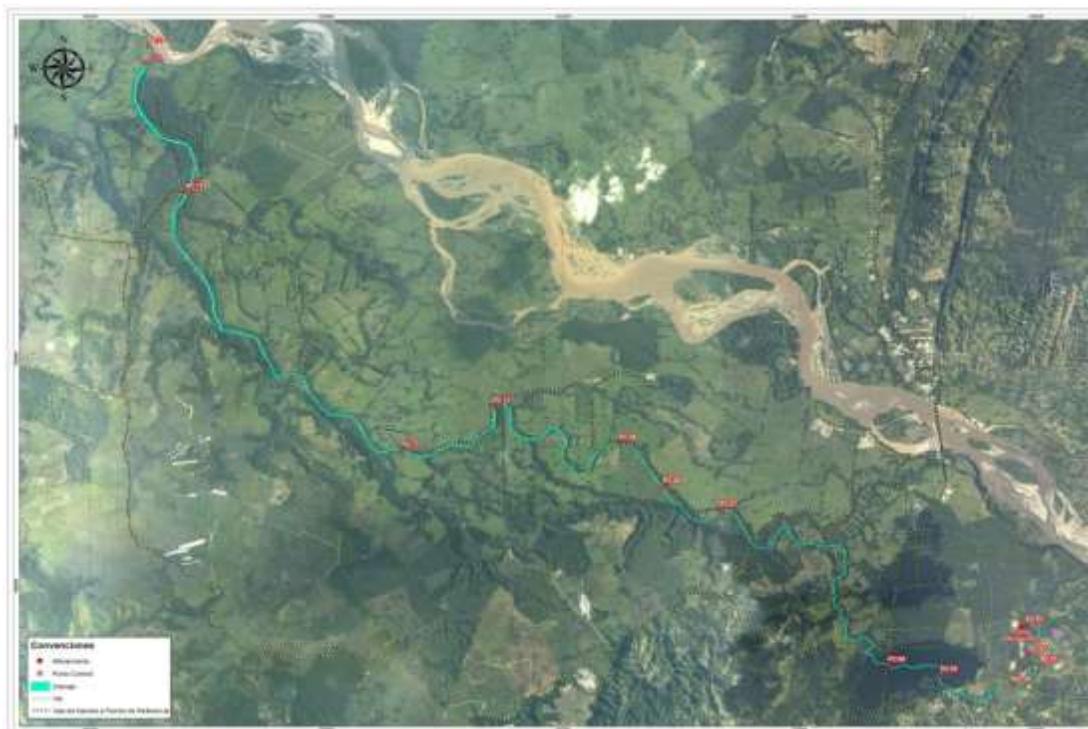
Figura 6. Puntos de control instalados

Para dar atención a la emergencia y minimizar el impacto causado por el afloramiento en el pozo Lisama 158, se instalaron 15 puntos de control sobre el caño La Muerte y quebrada La Lizama (ver figura 6), para controlar la salida de agua, contener y aislar las trazas de hidrocarburo presentes en su superficie.

En estos puntos se instalaron barreras de contención que tienen la ventaja de ser sencillas y de rápida instalación; fácil manejo, limpieza y almacenamiento; a la vez que minimizan la afectación al controlar la expansión del derrame; son reutilizables; absorben y contienen el crudo.

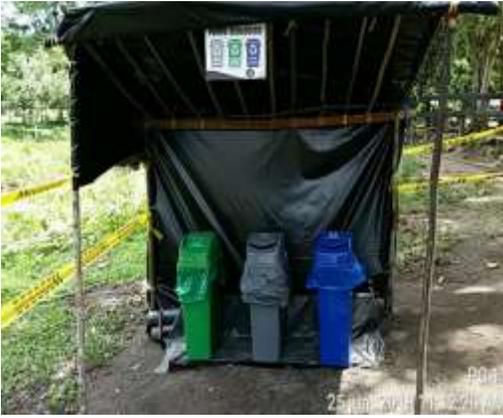
Fotografía 13. Punto ecológico punto de control

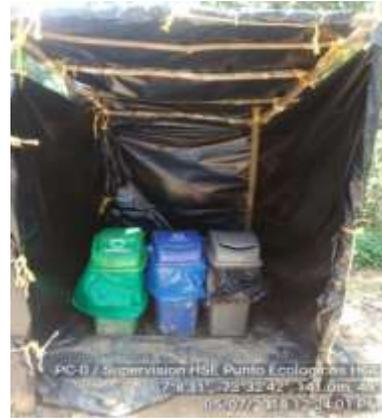
Fotografía 14. Punto ecológico PC0

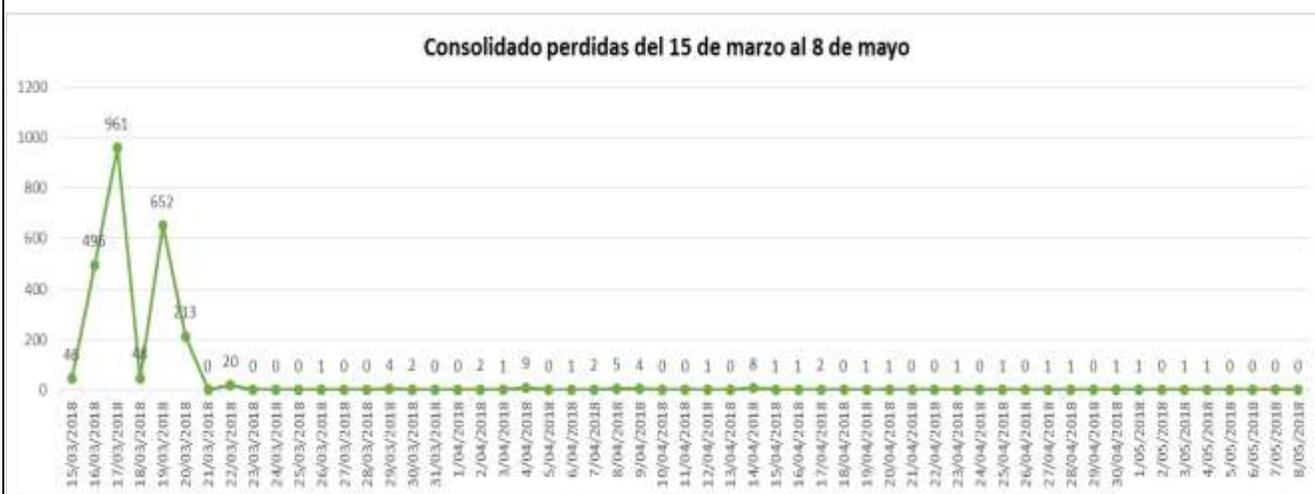
Figura 7. Consolidado de perdidas fase 1 (Atención emergencia)

Durante los primeros ocho días de la contingencia fue en donde se reportaron en su mayoría las pérdidas relacionadas al evento (grafica consolidado pérdidas del 15 de marzo al 8 de mayo), durante los siguientes días se evidencio que estas cifras fueron disminuyendo debido a las labores implementadas en el cuerpo de agua por el personal de Ecopetrol S.A., hasta disminuir los valores a cero individuos repostados en esta condición.

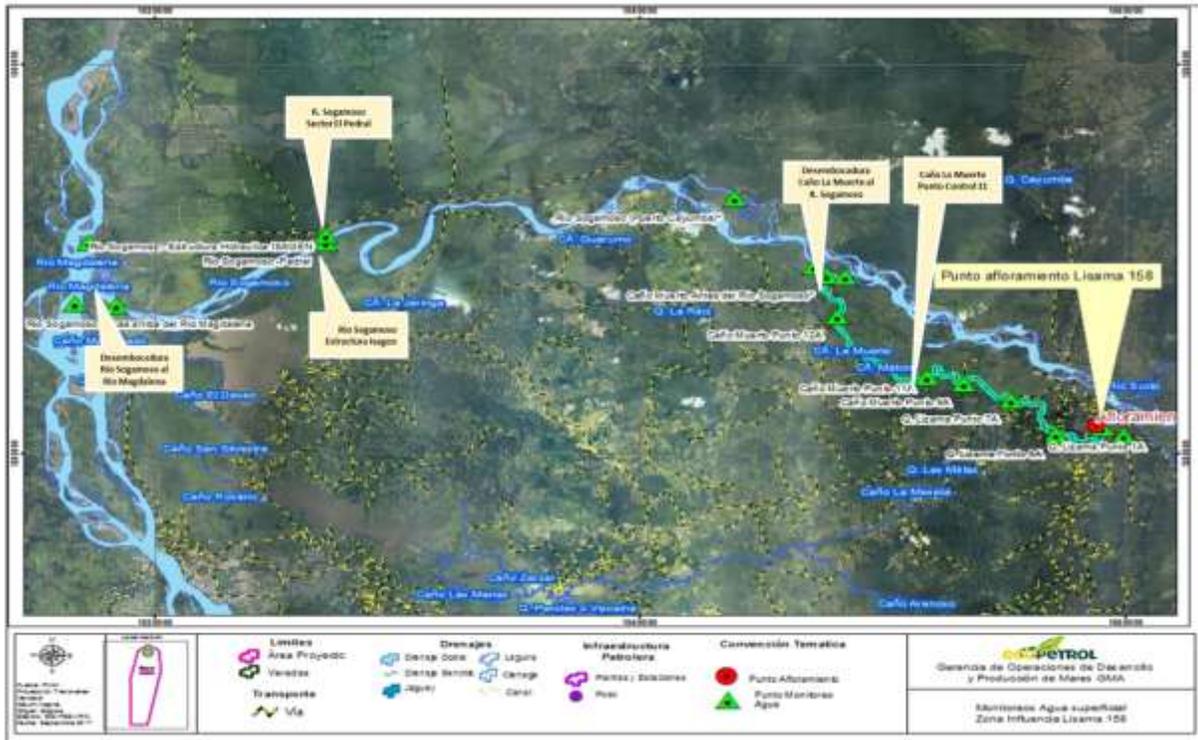
Figura 8. Distribución de Puntos de Monitoreo 3 periodo (Puntual)

La distribución de los puntos de monitoreo del 3 periodo se observa a continuación en la Figura 8 y los resultados obtenidos se presentan en el anexo 14.

Nota 2: La tendencia en la concentración de Hidrocarburos totales, permite evidenciar como a partir del día 05 abril no se aprecian valores reportados de HTP por encima del límite de detección (1,4 mg/L) desde el punto de control 9, lo que indica una mejora continua y constante en los cuerpos de agua superficial en donde se realiza seguimiento. A partir del 24 de abril las muestras se analizaron de forma semanal y a partir del 27 de junio de forma quincenal

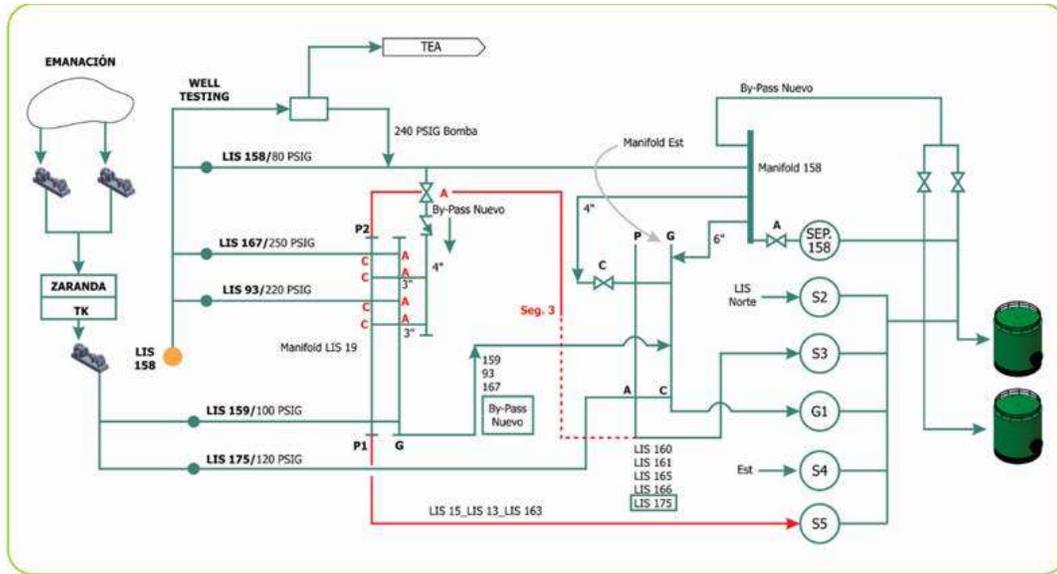
Figura 11. Facilidades instaladas para Liberación de presión Lisama 158 ST 02

A continuación se presenta esquema de proceso de las facilidades en superficie que se instalaron para atender la emergencia hasta el día 30 de marzo:
