EVALUACIÓN TÉCNICA PRELIMINAR EN LA GESTIÓN DE DISEÑO Y CONSTRUCCIÓN DE UN PUENTE PEATONAL EN LA QUEBRADA ESTAQUECA EN EL MUNICIPIO DE QUETAME, CUNDINAMARCA.

Subdirección de Manejo de Desastres

Fecha: 02 de abril 2025.

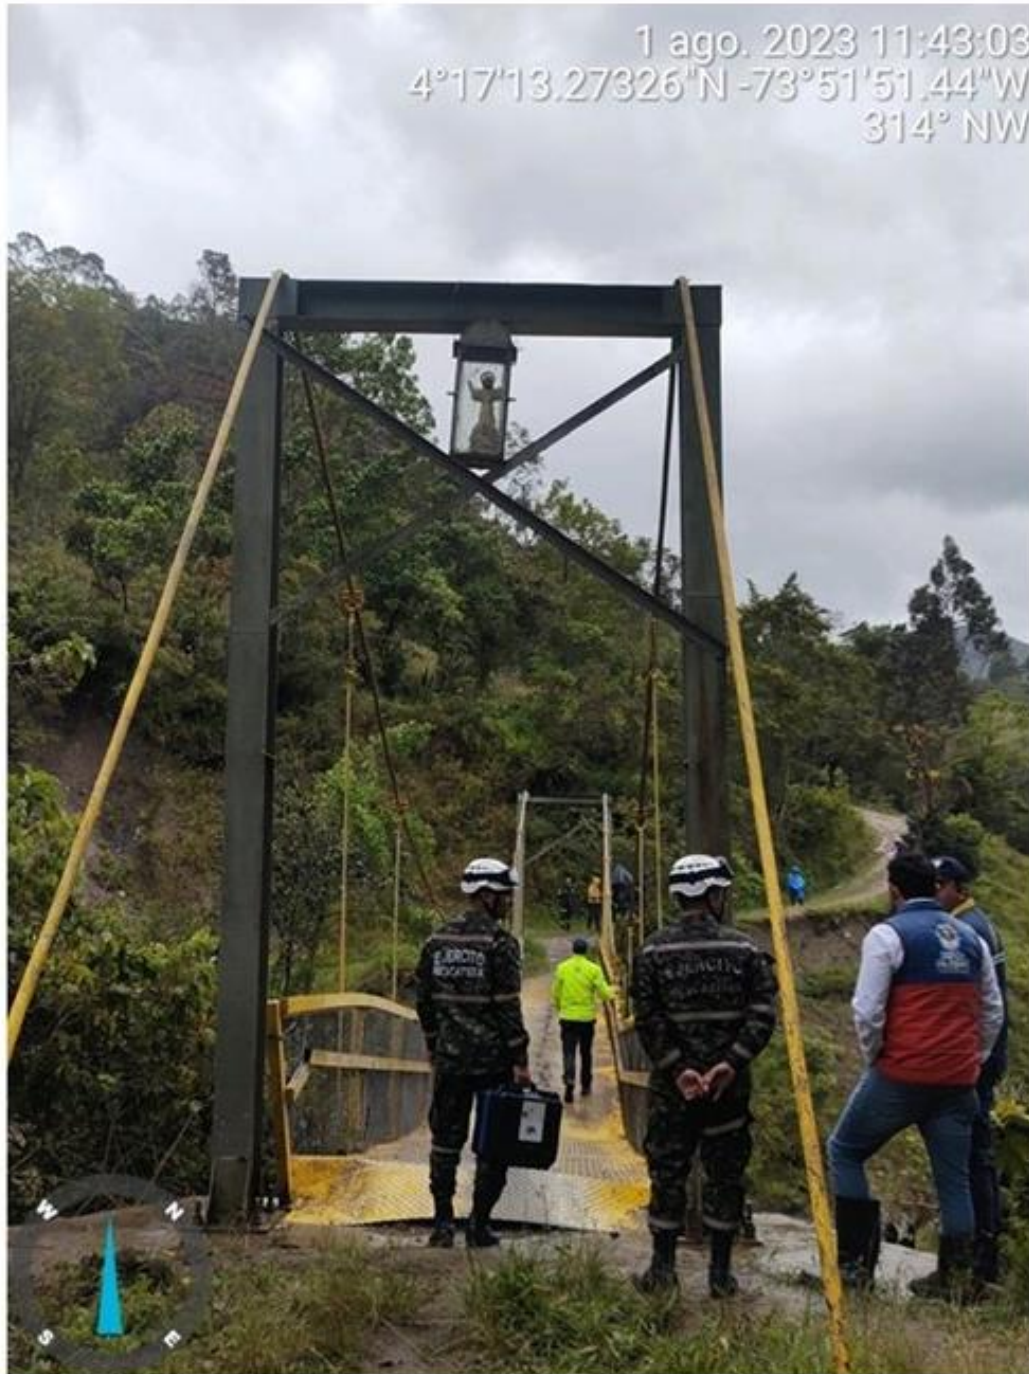
Figura 9. Fotografía desde la margen derecha de la quebrada Estaqueca antes de la caída del puente peatonal.

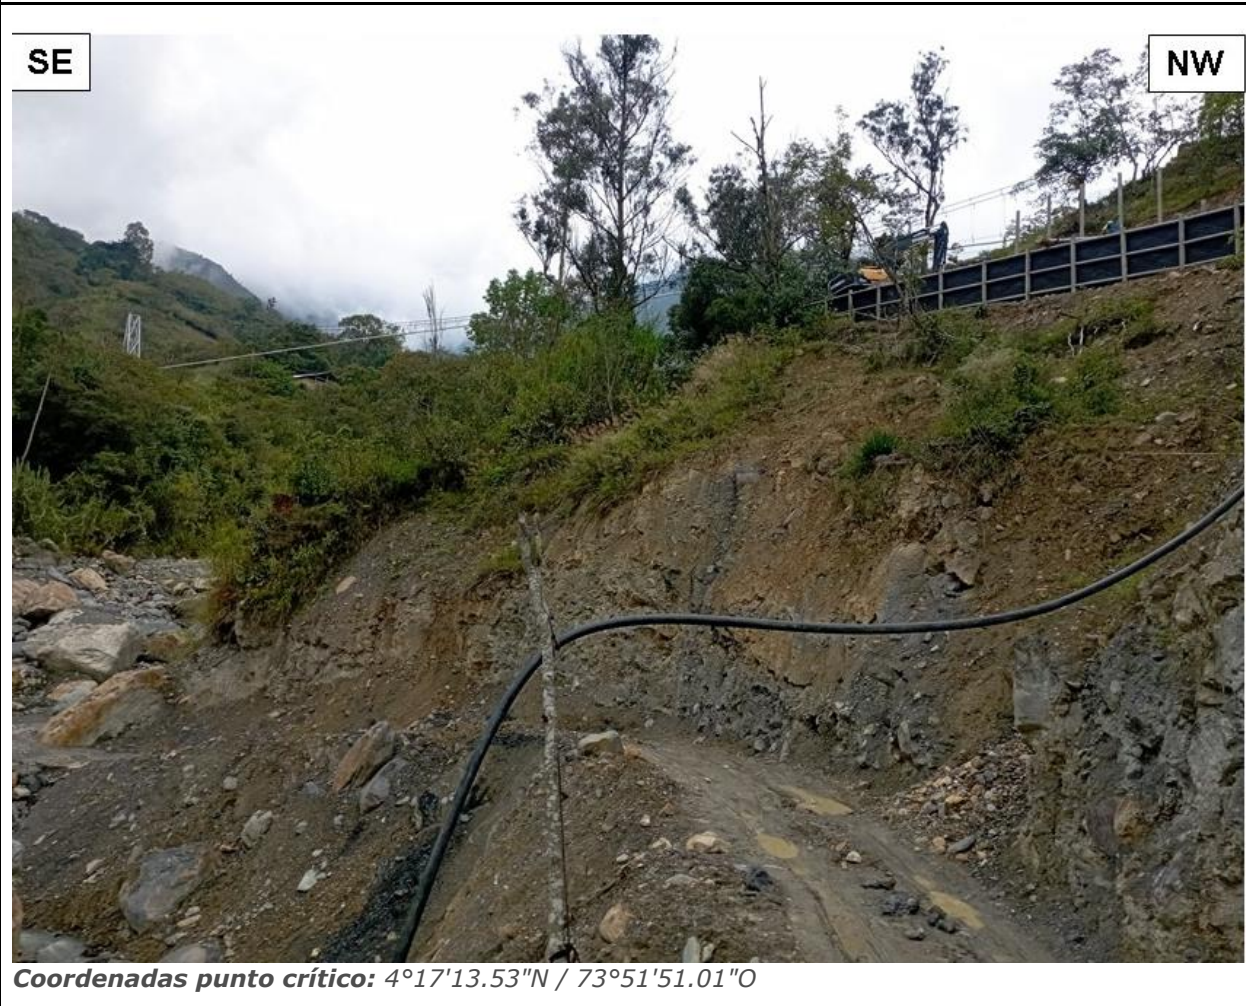
Figura 12. Fotografía del 2 de abril de 2025 de la vía veredal sobre la margen izquierda de la quebrada Estaqueca.

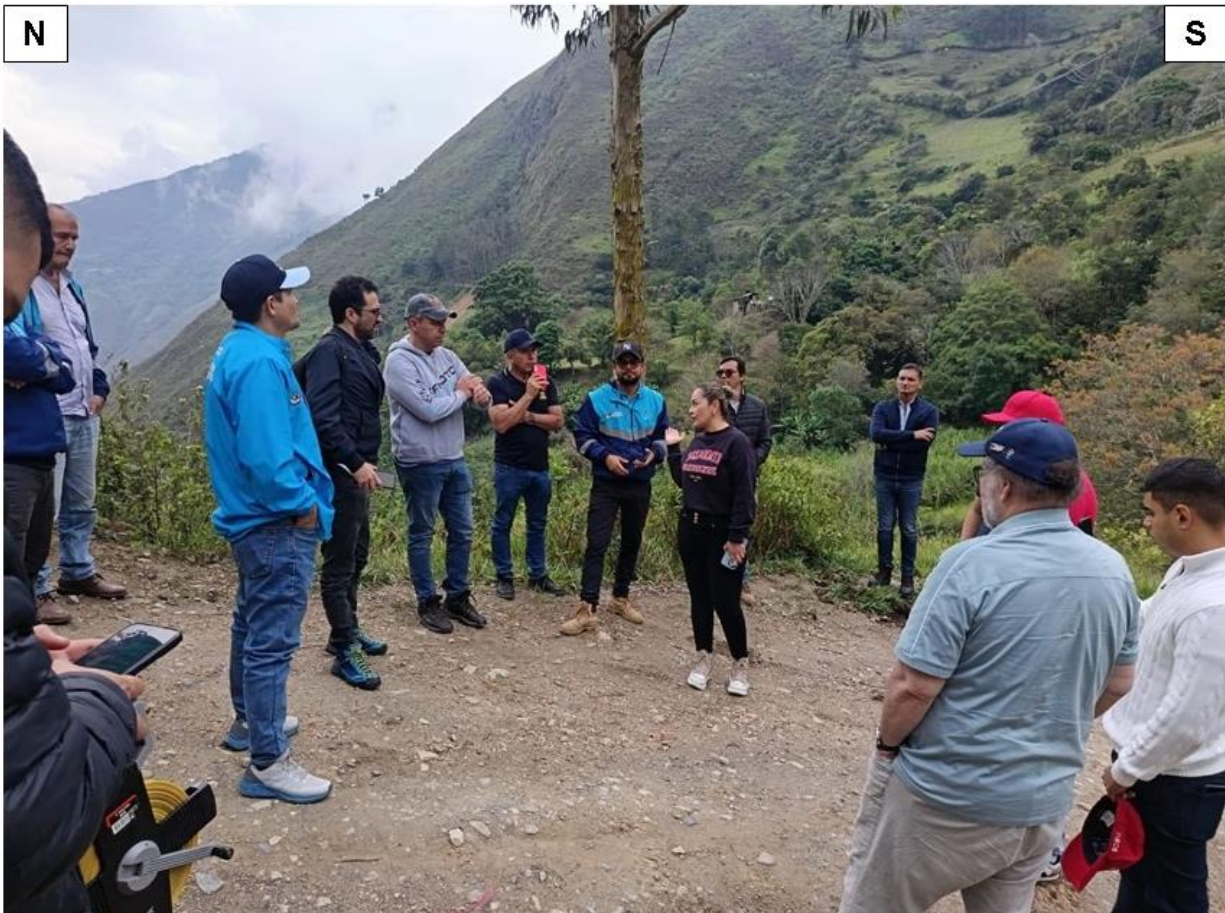
La quebrada Estaqueca desde el punto crítico en donde fue derribado el puente peatonal en el sector Calimán a una altura de 1588 msnm recorre una distancia rectilínea aproximada de 2 km hasta su desembocadura en el río Negro a una altura de 1288 msnm; una altura aproximada de 300 m de diferencia entre estos dos puntos y una pendiente aproximada de 8,56 grados o 15 %, lo cual también es una causa para que se presenten las avenidas torrenciales con grandes depósitos de detritos y sedimentos en su desembocadura sobre la vía Bogotá - Villavicencio.

Figura 16. Fotografía del 2 de abril 2025 en la visita técnica interinstitucional (Alcaldía de Quetame, ICUU, UAEGRD y UNGRD-SMD) al punto del puente peatonal derribado.

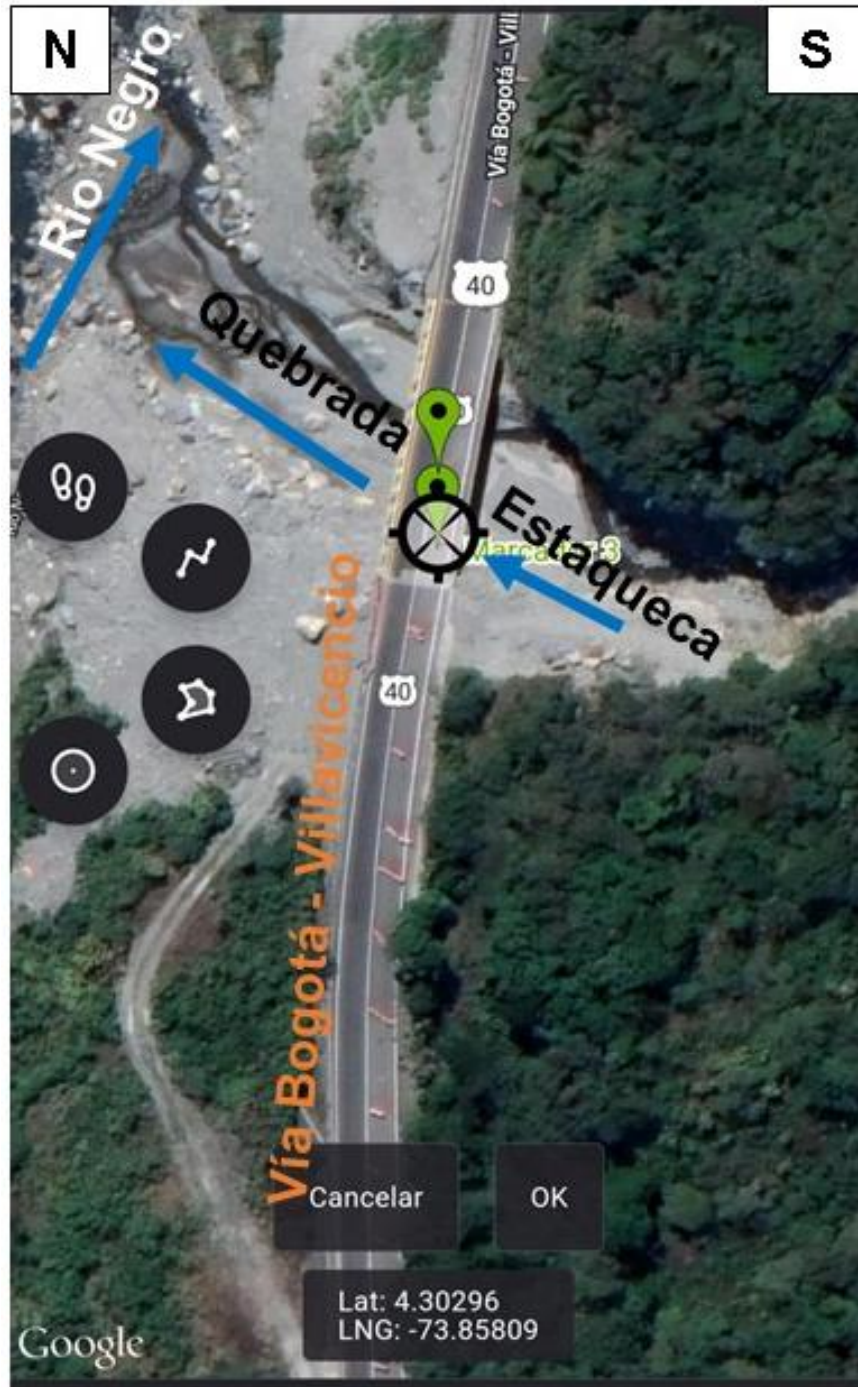
Figura 19. Imagen de Google Earth del lugar del depósito fluviotorrencial de la quebrada Estaqueca en su desembocadura en el río Negro y sobre la vía Bogotá – Villavicencio.
